**COMANDO DA AERONÁUTICA**  
**CENTRO DE INVESTIGAÇÃO E PREVENÇÃO DE**  
**ACIDENTES AERONÁUTICOS**

**RELATÓRIO FINAL SIMPLIFICADO**

DADOS DA OCORRÊNCIA					
DATA - HORA		INVESTIGAÇÃO		SUMA Nº	
08 MAIO 2017 - 18:30 (UTC)		SERIPA VI		A-080/CENIPA/2017	
CLASSIFICAÇÃO		TIPO(S)		SUBTIPO(S)	
ACIDENTE		[LOC-I] PERDA DE CONTROLE EM VOO		NIL	
LOCALIDADE		MUNICÍPIO		UF	
AERÓDROMO FAZENDA LOCKS (SNNL)		NOVA MARINGÁ		MT	
				COORDENADAS	
				12°47'38"S 057°06'27"W

DADOS DA AERONAVE		
MATRÍCULA	FABRICANTE	MODELO
PT-USG	NEIVA	EMB-202
OPERADOR	REGISTRO	OPERAÇÃO
PARTICULAR	TPP	AGRÍCOLA

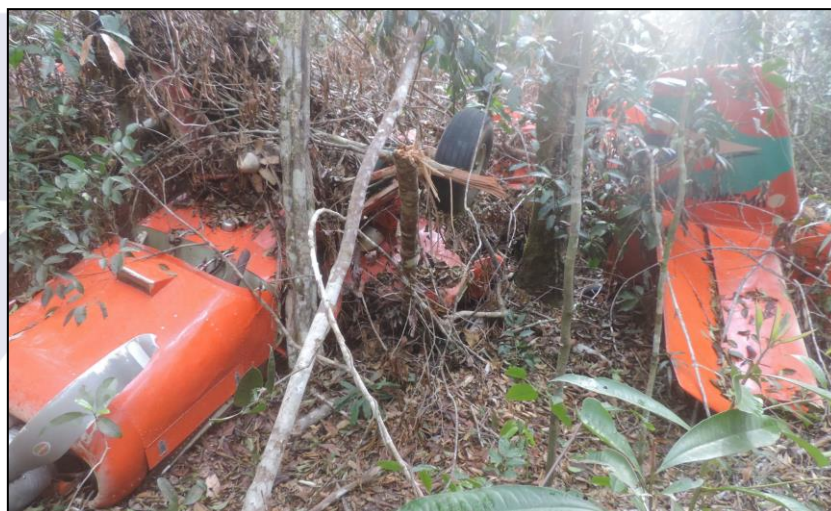
A aeronave teve danos substanciais. O piloto saiu ileso.

Figura 1 - Vista da aeronave após o acidente.

A aeronave sobrevoou muito próximo ao terreno e, possivelmente, estolou ao efetuar uma curva de grande inclinação com baixa velocidade, ocasionando a perda de controle e colisão contra as árvores, o que levou a Comissão de Investigação a supor que o julgamento de pilotagem contribuiu para a ocorrência.
