COMANDO DA AERONÁUTICA
CENTRO DE INVESTIGAÇÃO E PREVENÇÃO DE
ACIDENTES AERONÁUTICOS

RELATÓRIO FINAL SIMPLIFICADO

DADOS DA OCORRÊNCIA					
DATA - HORA		INVESTIGAÇÃO		SUMA Nº	
03JAN2020 - 21:15 (UTC)		SERIPA IV		A-002/CENIPA/2020	
CLASSIFICAÇÃO		TIPO(S)		SUBTIPO(S)	
ACIDENTE		SCF-PP] FALHA OU MAU FUNCIONAMENTO DO MOTOR		FALHA DO MOTOR EM VOO	
LOCALIDADE		MUNICÍPIO		UF	COORDENADAS
FAZENDA CAJÚ		LEME		SP	22°08'15"S 047°15'22"W

DADOS DA AERONAVE		
MATRÍCULA	FABRICANTE	MODELO
PT-UTS	NEIVA	EMB-202A
OPERADOR		REGISTRO
AEROMAJ AVIAÇÃO AGRÍCOLA LTDA.		SAE-AG
		OPERAÇÃO
		AGRÍCOLA

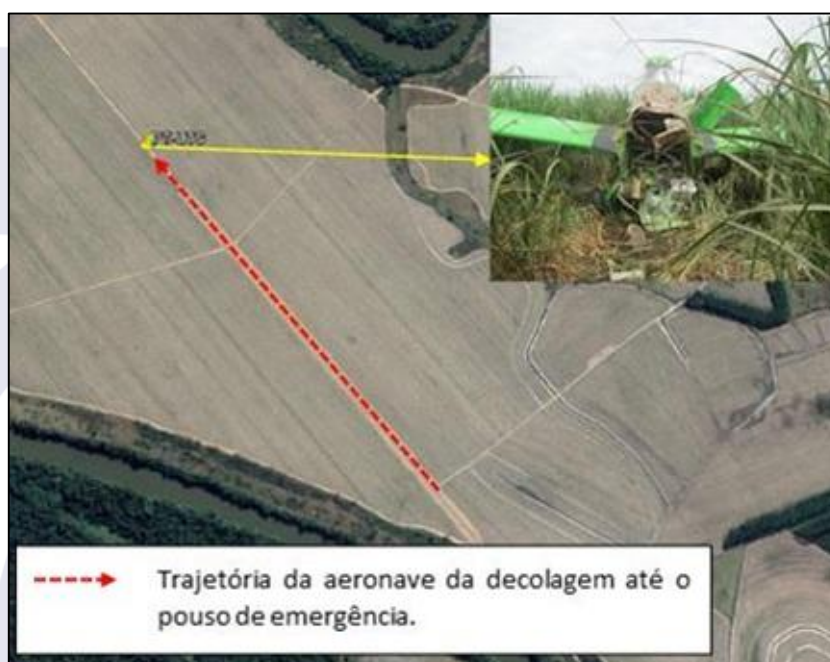
Após a decolagem, segundo o relato do piloto, a aeronave apresentou uma falha repentina no motor.

O avião realizou um pouso de emergência na região de cultivo, no prolongamento na pista.

Figura 1 - Trajetória da aeronave da decolagem até o pouso de emergência.

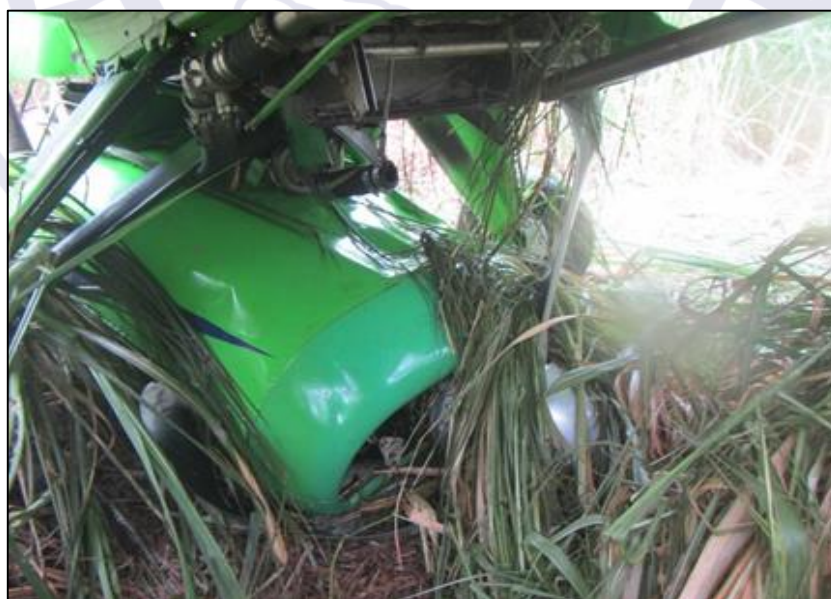
No início da sua desmontagem, foi observado que o motor sofreu ação corrosiva em algumas partes externas, potencialmente facilitadas pelo contato com o defensivo agrícola utilizado para a aplicação.

Ressalta-se que, após a queda e parada total da aeronave, o motor repousou debaixo do tanque do produto agrícola e houve vazamento do produto sobre o motor (Figura 3).

Figura 3 - Motor da aeronave após a parada total.

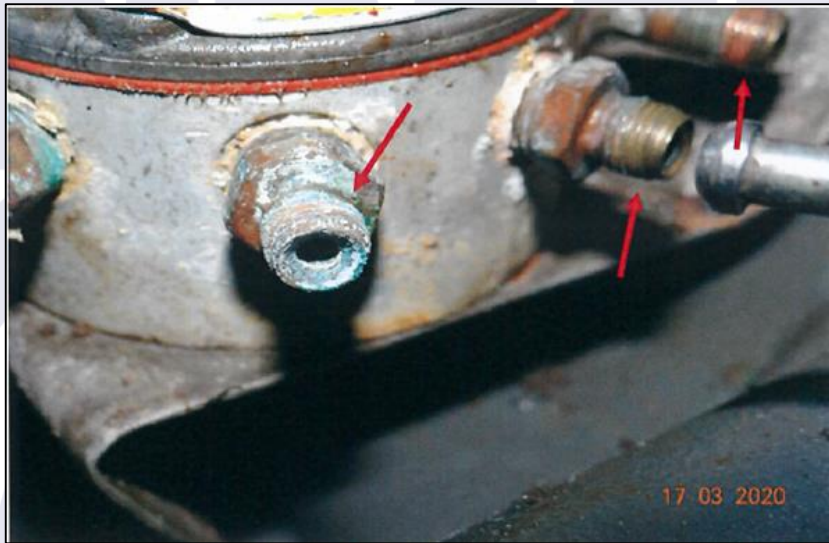
A discrepância encontrada no motor foi localizada na porca do tubo capilar do cilindro 1, junto ao distribuidor de combustível, que estava solta. Isto permitiu o vazamento de combustível. Com isso, a pressão e a vazão de combustível para os demais cilindros foram reduzidas e isto comprometeu o desempenho do motor. Ele perdeu potência e houve a necessidade de o piloto realizar o pouso de emergência.

Além disso, constatou-se que toda a rosca do *niple* estava contaminada por defensivo, juntamente com o flange de contato do tubo. Pôde-se observar, também, que havia outros dois *niples* sem contaminação. Isso se deveu ao fato de os demais tubos estarem protegidos pelas conexões, como mostrado na Figura 4.

Figura 4 - Distribuidora de combustível. As setas mostram a oxidação na saída para o cilindro n° 1 e as outras duas saídas limpas, sem oxidação.

O fato de os terminais estarem torqueados impediu que houvesse contato do defensivo agrícola com os fios de rosca desses *niples*, preservando suas roscas.

Atuar junto à Aeromaj Aviação Agrícola Ltda., a fim de elevar seu nível de desempenho da segurança operacional, tendo em vista as ocorrências registradas com aeronaves daquela empresa nos anos de 2018, 2019, 2020 e 2021.

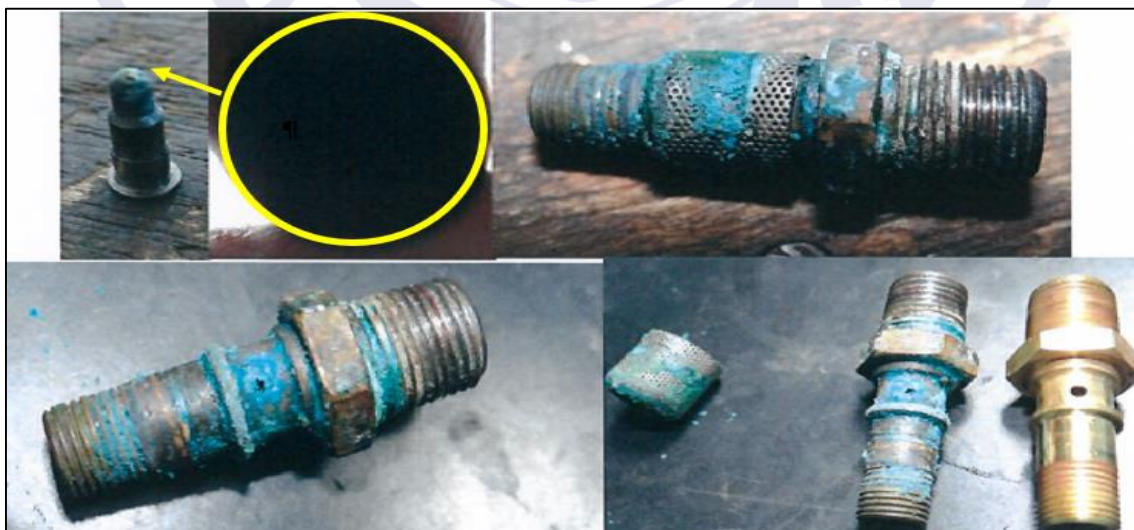
Além da porca do tubo capilar do cilindro n° 1 ter sido encontrada solta, constatou-se, durante a análise, que o bico injetor do mesmo cilindro estava obstruído e contaminado no orifício de passagem de combustível para a câmara de combustão (Figura 5).

Figura 5 - Bico injetor do cilindro n° 1 obstruído. O círculo destaca a obstrução: quando posicionado contra a luz, não houve a passagem de iluminação.

Foram realizados testes de vazão nos seis bicos injetores, nos quais foi possível observar que o bico injetor do cilindro nº 1 foi reprovado por não apresentar a vazão esperada, confirmando a obstrução.

Contudo, foi possível comprovar que a obstrução foi causada pelo próprio defensivo agrícola que penetrou na linha por meio da conexão do *niple* frouxo, após o acidente, devido ao tempo de espera entre o acidente e a análise propriamente dita. Houve indícios de que essa substância tenha causado o entupimento.
