COMANDO DA AERONÁUTICA
CENTRO DE INVESTIGAÇÃO E PREVENÇÃO DE
ACIDENTES AERONÁUTICOS

RELATÓRIO FINAL SIMPLIFICADO

DADOS DA OCORRÊNCIA					
DATA - HORA		INVESTIGAÇÃO		SUMA Nº	
08DEZ2018 - 12:45 (UTC)		SERIPA IV		A-185/CENIPA/2018	
CLASSIFICAÇÃO		TIPO(S)		SUBTIPO(S)	
ACIDENTE		[SCF-PP] FALHA OU MAU FUNCIONAMENTO DO MOTOR		FALHA DO MOTOR EM VOO	
LOCALIDADE		MUNICÍPIO		UF	COORDENADAS
FAZENDA MONTE AZUL		SÃO GABRIEL DO OESTE		MS	19°16'41"S 054°43'46"W

DADOS DA AERONAVE		
MATRÍCULA	FABRICANTE	MODELO
PT-UUE	NEIVA	EMB-202A
OPERADOR		REGISTRO
PRODUZIR AGROPECUÁRIA LTDA.		TPP
		OPERAÇÃO
		AGRÍCOLA

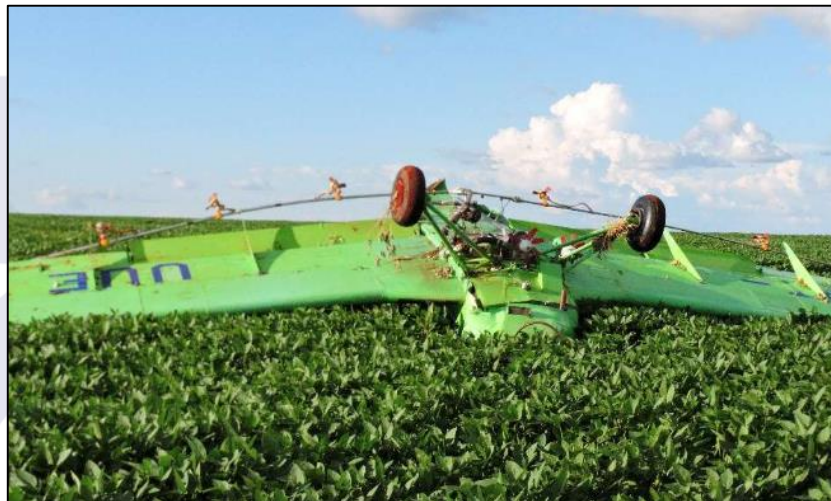
Durante o pouso, a aeronave colidiu contra um pequeno acive no terreno e capotou.

Figura 1 - Posição da aeronave após a ocorrência.

A aeronave teve danos substanciais e o tripulante saiu ileso.

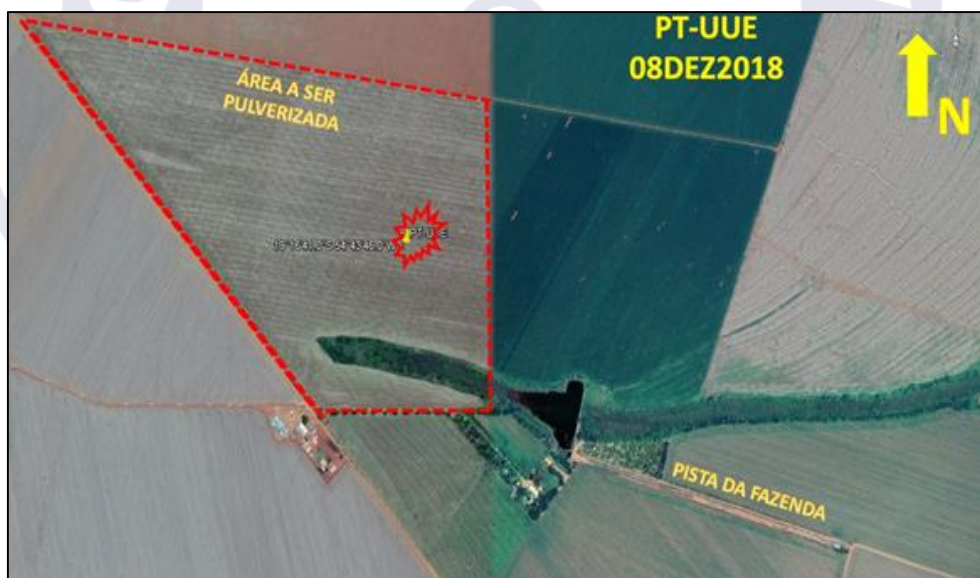
Sobre o local do acidente, tratava-se de uma área de plantação, cujo terreno era predominantemente plano. A ocorrência se deu na área em que a aplicação do defensivo agrícola estava sendo realizada, conforme a Figura 2.

Figura 2 - Croqui da ocorrência.

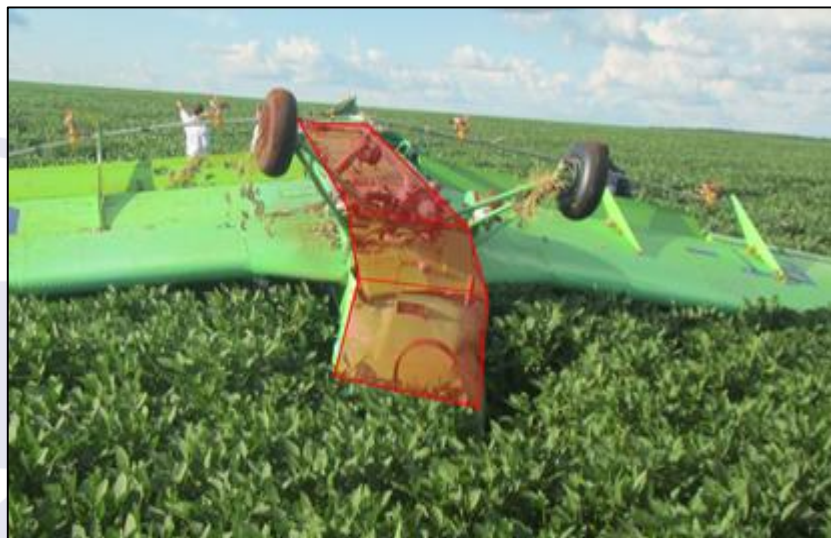
Observando-se o intradorso da fuselagem, notou-se que houve um empenamento lateral no sentido longitudinal da aeronave. Essa deformação sugere que a aeronave tocou o solo com elevada energia cinética (Figura 3).

Figura 3 - Empenamento do eixo longitudinal observado no intradorso da aeronave.

A partir das características da dinâmica da ocorrência (elevada energia cinética no toque, posição final e empenamento do eixo longitudinal), inferiu-se que o pouso forçado tenha sido realizado sem que houvesse uma perfeita execução para a esse tipo de operação.

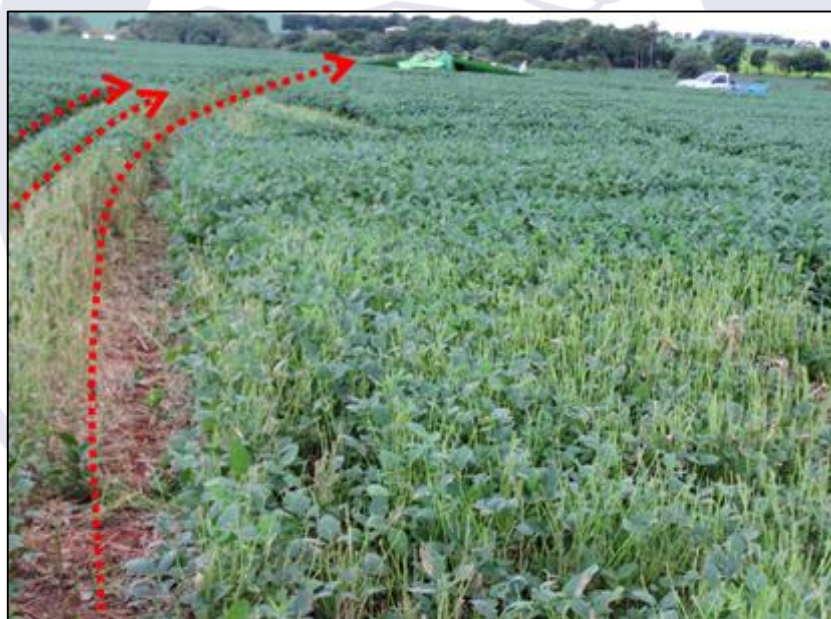
Após o primeiro impacto, a aeronave deixou um rastro de cerca de 10 metros na plantação, até o ponto de parada final, conforme ilustrado na Figura 4.

Figura 4 - Rastro deixado pela aeronave durante o contato com o solo.

Esse rastro possuía característica curva, de baixa profundidade e extensão lateral. Considerando-se tais evidências, inferiu-se que o impacto se deu com baixo ângulo entre a trajetória de voo e o terreno.
