COMANDO DA AERONÁUTICA
CENTRO DE INVESTIGAÇÃO E PREVENÇÃO DE
ACIDENTES AERONÁUTICOS

RELATÓRIO FINAL SIMPLIFICADO

DADOS DA OCORRÊNCIA						
DATA - HORA		INVESTIGAÇÃO		SUMA N°		
06DEZ2020 - 13:15 (UTC)		SERIPA V		A-146/CENIPA/2020		
CLASSIFICAÇÃO		TIPO(S)		SUBTIPO(S)		
ACIDENTE		[FUEL] COMBUSTÍVEL		PANE SECA		
LOCALIDADE		MUNICÍPIO		UF	COORDENADAS	
FORA DE AERÓDROMO		SANTA VITÓRIO DO PALMAR		RS	33°10'37"S	053°00'51"W

DADOS DA AERONAVE						
MATRÍCULA		FABRICANTE			MODELO	
PT-UXD		EMBRAER			EMB 202	
OPERADOR			REGISTRO		OPERAÇÃO	
PLÁ E SILVA AVIAÇÃO AGRÍCOLA LTDA.			SAE-AG		AGRÍCOLA

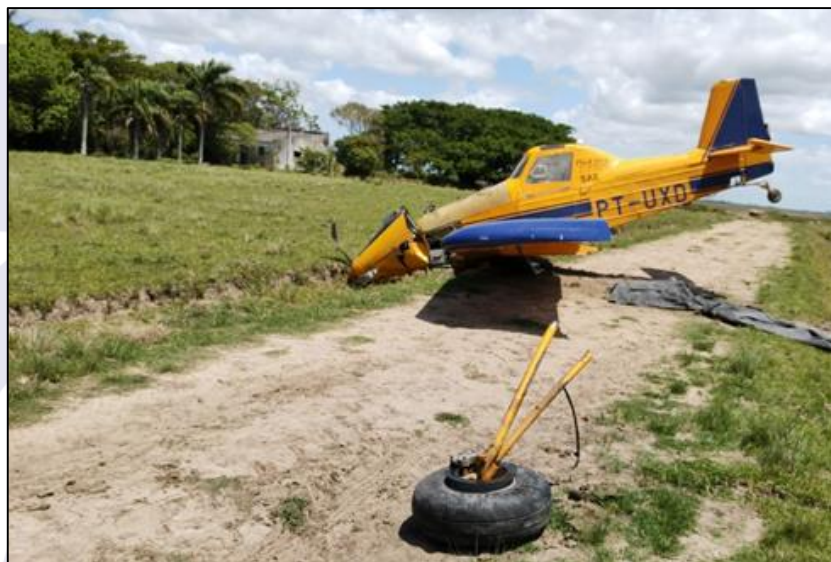
Após quinze minutos de voo, a aeronave teve um apagamento do motor, o piloto realizou um pouso de emergência em um descampado e a aeronave colidiu contra uma valeta.

A aeronave teve danos substanciais. O tripulante saiu ileso

Figura 1 - Posição da aeronave após a ocorrência.

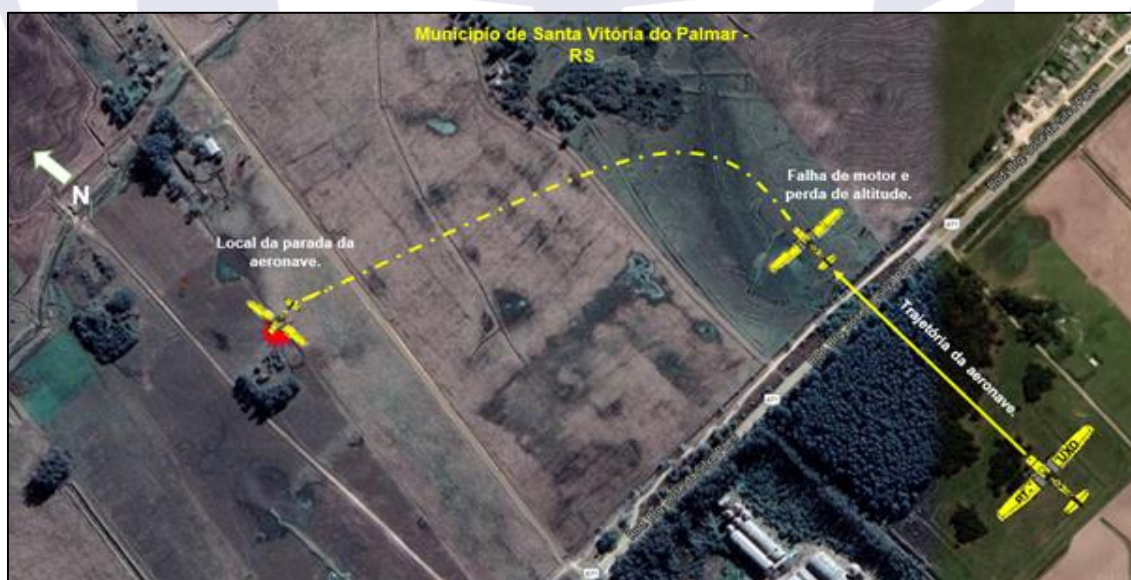
Havia cerca de 250kg de ureia no *hopper* da aeronave. Contudo, a carga não foi alijada e não houve a troca de tanque. O pouso de emergência foi realizado conforme o croqui da Figura 2.

Figura 2 - Croqui da ocorrência.

O piloto relatou que tentou controlar a aeronave e a velocidade para pouso apenas “sentindo o avião” (sem verificar o velocímetro) e que, a oito metros de altura, a aeronave “estolou”. Após o toque no solo, a aeronave colidiu contra uma valeta quando o trem de pouso foi arrancado.

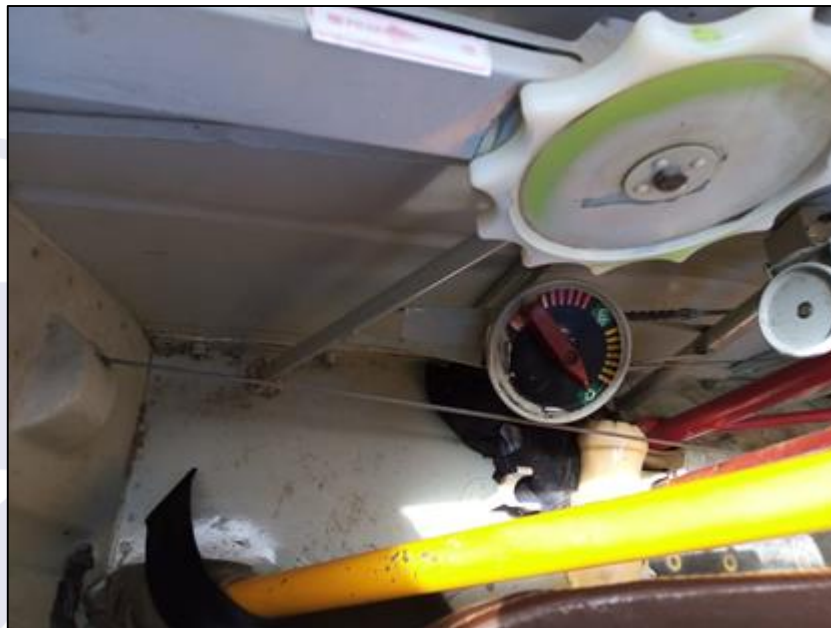
Após o pouso de emergência, o piloto percebeu que a seletora havia ficado selecionada no tanque direito durante todo o oitavo voo e que ele havia se esquecido de trocar para o tanque esquerdo antes da decolagem (Figura 3).

Figura 3 - Posição da seletora no tanque direito após o acidente.

Durante a Ação Inicial de Investigação, verificou-se que não havia combustível no tanque direito da aeronave. Nas entrevistas, o tripulante não reportou qualquer falha na aeronave ou problema anterior à perda de potência. Contudo, não demonstrou pleno conhecimento acerca dos parâmetros operacionais da aeronave.

- j) o piloto esqueceu de trocar o tanque após abastecer a aeronave para a decolagem do oitavo voo;
- k) a aeronave apresentou perda de potência em função da falta de combustível;

Atuar junto à empresa Plá e Silva Aviação Agrícola Ltda., a fim de que aquele operador aprimore suas atividades de supervisão gerencial e que padronize seus procedimentos operacionais, como forma de estabelecer barreiras eficazes ao erro humano.

Atuar junto à empresa Plá e Silva Aviação Agrícola Ltda., no intuito de que aquele operador oriente seus tripulantes a manterem a bomba elétrica auxiliar de combustível ligada, conforme prevê o Boletim de Informação (BI) 200-028-0022, emitido pela Embraer.
