COMANDO DA AERONÁUTICA
CENTRO DE INVESTIGAÇÃO E PREVENÇÃO DE
ACIDENTES AERONÁUTICOS

RELATÓRIO FINAL SIMPLIFICADO

DADOS DA OCORRÊNCIA				
DATA - HORA	INVESTIGAÇÃO	SUMA Nº		
16MAIO2019 - 10:00 (UTC)	SERIPA VI	A-080/CENIPA/2019		
CLASSIFICAÇÃO	TIPO(S)	SUBTIPO(S)		
ACIDENTE	[CFIT] VOO CONTROLADO CONTRA O TERRENO	NIL		
LOCALIDADE	MUNICÍPIO	UF	COORDENADAS	
FORA DE AERÓDROMO	CANARANA	MT	12°47'30"S	052°32'00"W

DADOS DA AERONAVE		
MATRÍCULA	FABRICANTE	MODELO
PT-VIZ	NEIVA	EMB-810D
OPERADOR	REGISTRO	OPERAÇÃO
PARTICULAR	TPP	PRIVADA

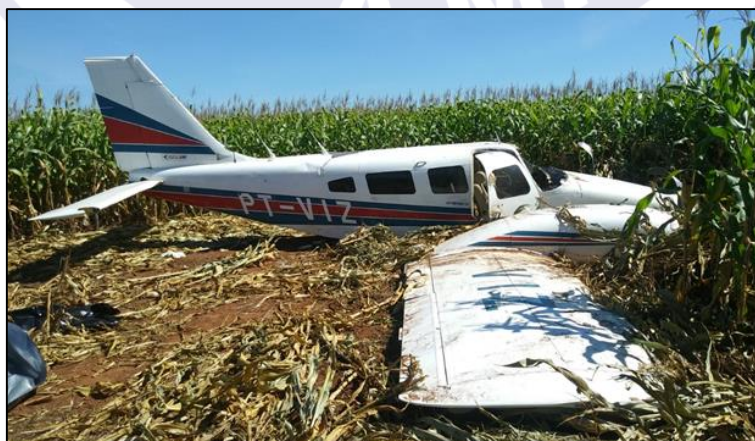
Logo após a decolagem, cerca de 500 metros distante da cabeceira oposta, a aeronave colidiu contra o terreno (plantação de milho).

A aeronave teve danos substanciais. Os dois ocupantes sofreram lesões leves.

Figura 1 - Posição final da aeronave após a ocorrência.

Divulgar os ensinamentos colhidos na presente investigação, com a finalidade de alertar os pilotos de aeronaves quanto aos riscos associados ao ofuscamento e degradação da percepção do ambiente externo.

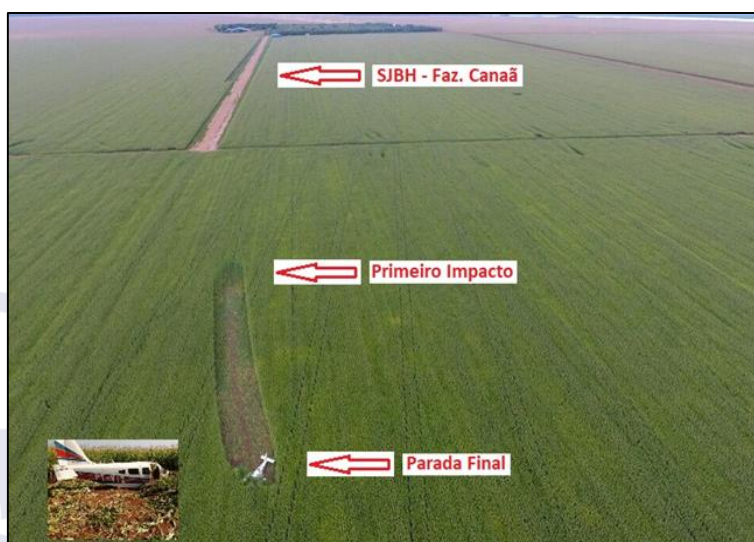
Ele informou que o posicionamento do sol (bem próximo à linha do horizonte e levemente à direita da proa) prejudicou a visualização da trajetória de voo. Essa declaração foi corroborada com as informações da AISWEB, pois, verificou-se que o nascer do sol se deu às 09h41min (UTC) e, portanto, no momento da decolagem, o sol estaria bem próximo do horizonte e levemente à direita da pista 02.

Assim que iniciou a subida, após recolher o trem de pouso, o piloto teve dúvidas sobre a real atitude da aeronave, inclusive, suspeitando de uma leve inclinação ao observar o "horizonte artificial". Ele relatou, ainda, que desfez tal inclinação, mas, enquanto tentava verificar o ganho de altitude, olhando para ambos os lados da aeronave, esta tocou a plantação.

Dessa forma, conclui-se que o piloto não percebeu que a aeronave não estava mais em trajetória de subida, uma vez que, ao buscar verificar o ganho de altitude, não foi capaz de identificar a aproximação com a vegetação.

Figura 2 - Croqui do acidente.
