COMANDO DA AERONÁUTICA
CENTRO DE INVESTIGAÇÃO E PREVENÇÃO DE
ACIDENTES AERONÁUTICOS

RELATÓRIO FINAL SIMPLIFICADO

DADOS DA OCORRÊNCIA					
DATA - HORA		INVESTIGAÇÃO		SUMA Nº	
08 DEZ 2016 - 12:30 (UTC)		SERIPA VI		IG-164/CENIPA/2016	
CLASSIFICAÇÃO		TIPO(S)		SUBTIPO(S)	
INCIDENTE GRAVE		[LOC-G] PERDA DE CONTROLE NO SOLO		NIL	
LOCALIDADE		MUNICÍPIO		UF	
AERÓDROMO NACIONAL DE AVIAÇÃO (SWNV)		GOIÂNIA		GO	
				COORDENADAS	
				16°37'41''S 049°20'44''W

DADOS DA AERONAVE		
MATRÍCULA	FABRICANTE	MODELO
PT-VSM	NEIVA	EMB-810D
OPERADOR	REGISTRO	OPERAÇÃO
PARTICULAR	TPP	PRIVADA

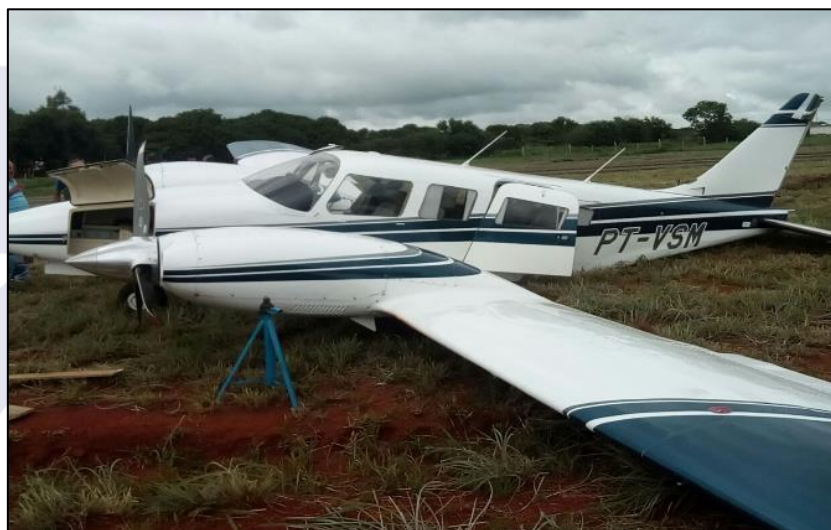
Durante a corrida após pouso, a aeronave perdeu a reta para a esquerda e saiu da pista.

Figura 1 - Vista lateral da aeronave após a parada total.

A aeronave teve danos leves. O tripulante saiu ileso.

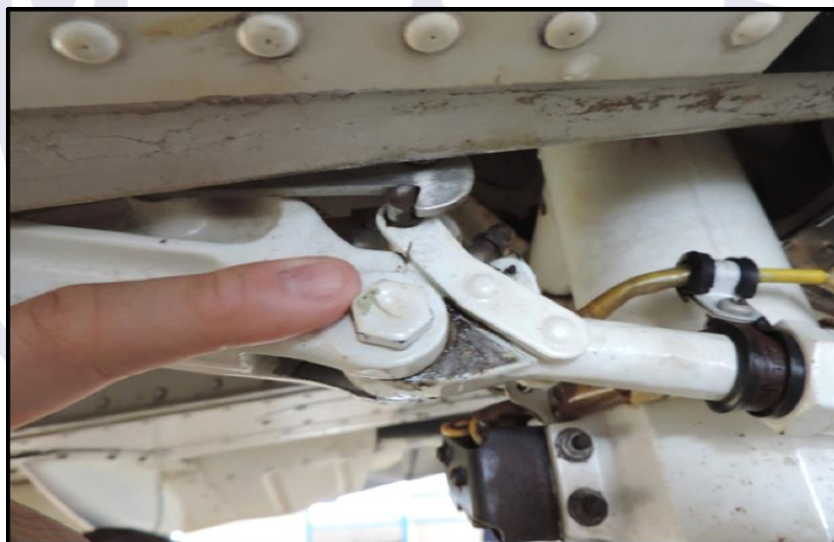
Figura 2 - Trava do trem principal esquerdo do PT-VSM, após a ocorrência, sem sinal de avaria.

As forças elásticas exercidas na perna do trem de pouso principal esquerdo e em sua trava pelo relevo irregular do pavimento na lateral da pista, pôde ter resultado em um destravamento instantâneo e inadvertido da mesma.

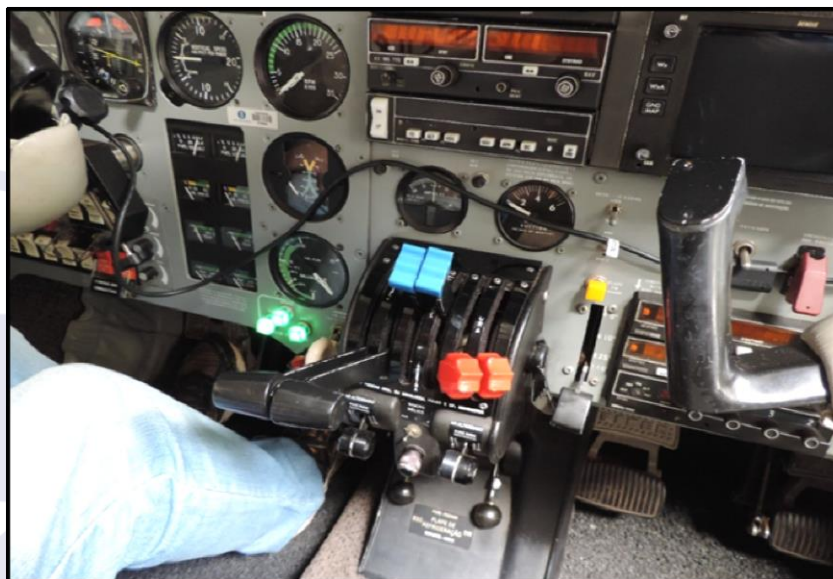
Foram realizados três ciclos completos de abaixamento e recolhimento do trem de pouso e a operação do sistema foi realizada conforme o previsto, tendo sido possível verificar o correto funcionamento das luzes verdes de indicação do trem de pouso

abaixado e travado, bem como foram verificadas todas as travas totalmente íntegras, sem sinais de quebras ou desgastes.

Figura 3 - Teste de funcionamento das luzes de indicação do trem de pouso.

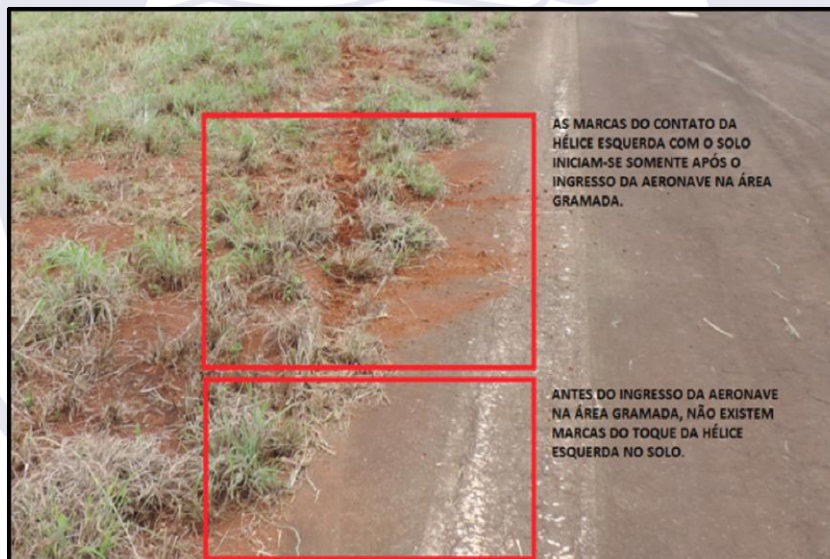
Durante o levantamento inicial de informações, realizado no mesmo dia da ocorrência, foi possível verificar as marcas deixadas na pista de pouso pela aeronave. Observou-se que as marcas de atrito da hélice com o solo, somente foram observadas após a aeronave sair da pista de pouso e ingressar na área gramada.

Figura 4 - Provável ponto de início do recolhimento da perna do trem de pouso principal esquerdo.

Em face ao exposto, concluiu-se que a hipótese mais provável foi a de que o trem de pouso estava abaixado e travado no momento do toque na pista, fato concluído pelas marcas dos pneus na pista. Porém, em algum momento da corrida após o pouso, houve perda de controle da aeronave com a consequente saída da pista pela lateral esquerda.

Tal hipótese é corroborada pelo fato de que não foram encontradas marcas de atrito das hélices com o pavimento da pista, as marcas da hélice no solo só foram encontradas após o ingresso da aeronave no terreno gramado e irregular na lateral da pista.
