**COMANDO DA AERONÁUTICA**  
**CENTRO DE INVESTIGAÇÃO E PREVENÇÃO DE**  
**ACIDENTES AERONÁUTICOS**

**RELATÓRIO FINAL SIMPLIFICADO**

DADOS DA OCORRÊNCIA					
DATA - HORA		INVESTIGAÇÃO		SUMA Nº	
07 JAN 2017 - 13:30 (UTC)		SERIPA IV		IG-007/CENIPA/2017	
CLASSIFICAÇÃO		TIPO(S)		SUBTIPO(S)	
INCIDENTE GRAVE		PERDA DE CONTROLE NO SOLO		NIL	
LOCALIDADE		MUNICÍPIO		UF	COORDENADAS
FAZENDA PROTEÇÃO		RIO BRILHANTE		MS	21°43'25"S 054°44'02"W

DADOS DA AERONAVE		
MATRÍCULA	FABRICANTE	MODELO
PT-VTN	EMBRAER	EMB-202A
OPERADOR	REGISTRO	OPERAÇÃO
TERUEL AVIAÇÃO AGRÍCOLA LTDA.	SAE-AG	AGRÍCOLA

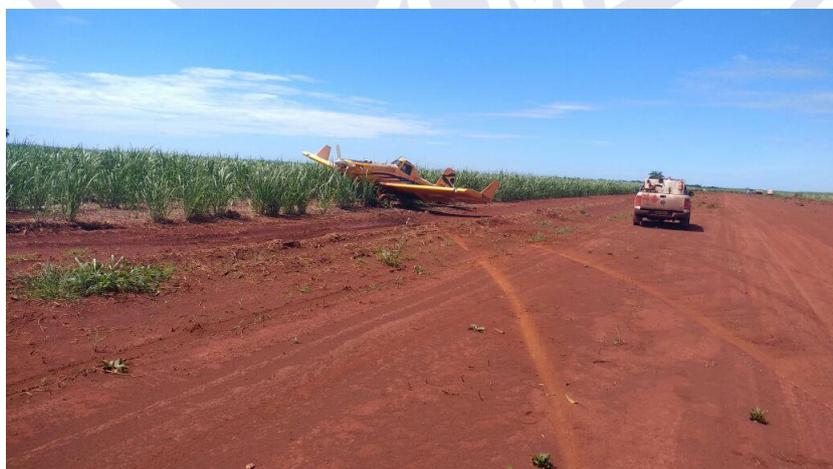
Na corrida após o pouso, a aeronave perdeu a reta para a direita. Ato contínuo, o piloto tentou corrigir o desvio, aplicando um comando com grande amplitude de pedal à esquerda. Imediatamente a aeronave reagiu e foi em direção a lateral esquerda, vindo assim a sair da pista.

A aeronave teve danos leves no profundor direito, na bequilha e no cone de cauda.

Figura 1 - Posicionamento da aeronave após a parada total.

Realizar gestões junto à Teruel Aviação Agrícola Ltda. com o objetivo de que seja reforçado o treinamento periódico de suas tripulações com informações sobre os limites estabelecidos pelo fabricante das aeronaves operadas pela empresa, no que diz respeito à operação com vento de cauda e través.
