**COMANDO DA AERONÁUTICA**  
**CENTRO DE INVESTIGAÇÃO E PREVENÇÃO DE**  
**ACIDENTES AERONÁUTICOS**

**RELATÓRIO FINAL SIMPLIFICADO**

DADOS DA OCORRÊNCIA					
DATA - HORA		INVESTIGAÇÃO		SUMA Nº	
06 ABR 2016 - 10:05 (UTC)		SERIPA I		A-064/CENIPA/2016	
CLASSIFICAÇÃO		TIPO(S)		SUBTIPO(S)	
ACIDENTE		FALHA DO MOTOR EM VOO		NIL	
LOCALIDADE		MUNICÍPIO		UF	COORDENADAS
FAZENDA CHAPARRAL		BALSAS		MA	08°24'34"S 046°43'08"W

DADOS DA AERONAVE		
MATRÍCULA	FABRICANTE	MODELO
PT-VYL	EMBRAER	EMB-202A
OPERADOR	REGISTRO	OPERAÇÃO
PARTICULAR	TPP	PRIVADA

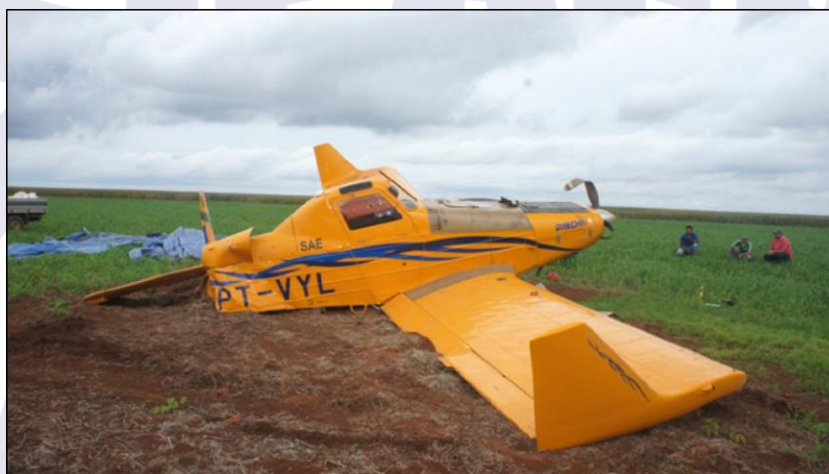
Nesse procedimento, a aeronave atingiu uma curva de nível no terreno, quebrando o trem de pouso e se deslocando por cerca de 40 metros no solo. Antes da parada total, a aeronave ainda girou em torno do seu eixo vertical, causando danos na seção traseira da fuselagem.

Figura 1 - Aeronave após a parada total.

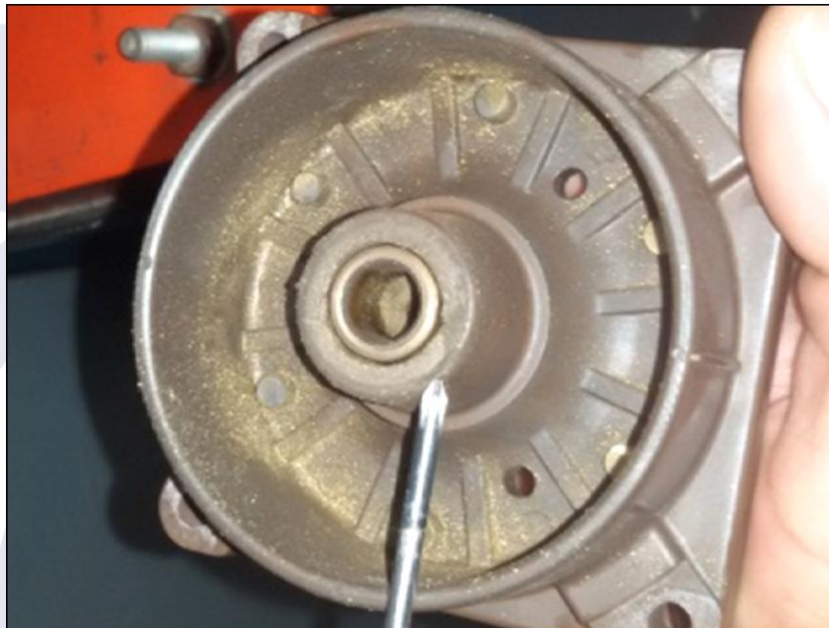
- a) fuga de corrente na carcaça do distribuidor; e
- b) funcionamento irregular da distribuição de centelha no distribuidor, provocando falha de fornecimento de centelhas.

- a) bloco do distribuidor trincado (Figura 4);
- b) folga no eixo de acionamento do distribuidor (Figura 5); e
- c) fragmentos (limalha) do desgaste da bucha de bronze do distribuidor onde a engrenagem (plástica) do distribuidor girava (Figura 6).

Figura 4 - Bloco do distribuidor trincado.

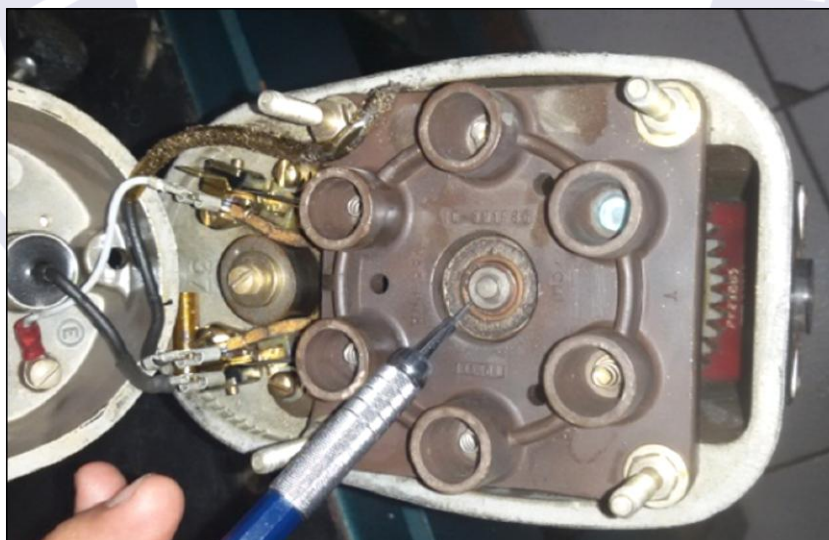
Figura 5 - Folga no eixo de acionamento do distribuidor.

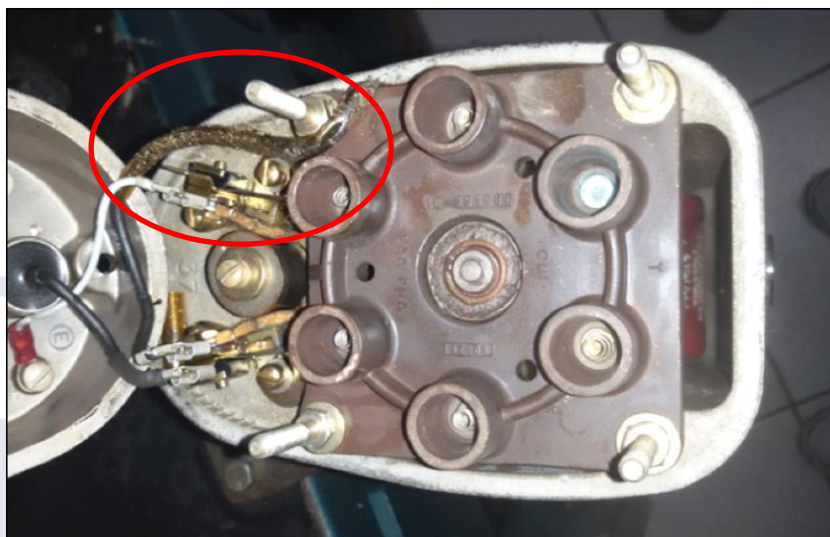
Figura 6 - Limalha do desgaste da bucha de bronze do distribuidor.

A limalha foi resultado da folga existente entre a bucha de bronze do distribuidor e a engrenagem (plástica) que, por conseguinte, adentrou para a carcaça do magneto. Tal fato gerou atrito entre o rotor e as paredes da carcaça do magneto e um consequente aumento de temperatura. Desse modo, esse aquecimento espalhou-se pelo magneto e derreteu a fibra do platinado, impedindo a sua abertura ideal, acarretando uma centelha deficiente no distribuidor.
