COMANDO DA AERONÁUTICA
CENTRO DE INVESTIGAÇÃO E PREVENÇÃO DE
ACIDENTES AERONÁUTICOS

RELATÓRIO FINAL SIMPLIFICADO

DADOS DA OCORRÊNCIA					
DATA - HORA		INVESTIGAÇÃO		SUMA N°	
09MAR2019 - 19:40 (UTC)		SERIPA I		A-040/CENIPA/2019	
CLASSIFICAÇÃO		TIPO(S)		SUBTIPO(S)	
ACIDENTE		[LALT] OPERAÇÃO A BAIXA ALTITUDE		NIL	
LOCALIDADE		MUNICÍPIO		UF	COORDENADAS
FAZENDA NOVA		VILA NOVA DOS MARTÍRIOS		MA	05°00'34"S 047°58'52"W

DADOS DA AERONAVE		
MATRÍCULA	FABRICANTE	MODELO
PT-VYY	EMBRAER	EMB 202A
OPERADOR		REGISTRO
SOMAR AERO AGRÍCOLA LTDA. EPP		SAE-AG
		OPERAÇÃO
		AGRÍCOLA

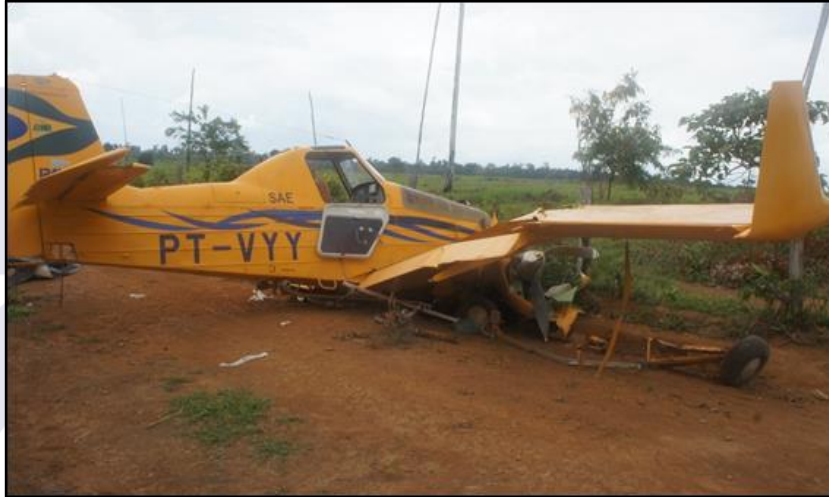
Com cerca de vinte minutos de voo, durante uma curva de reposicionamento, a aeronave colidiu contra os fios de uma rede elétrica de baixa tensão, perdeu altura e se chocou contra o solo.

Figura 1 - Aeronave após a ocorrência.

A aeronave teve danos substanciais e o tripulante saiu ileso.

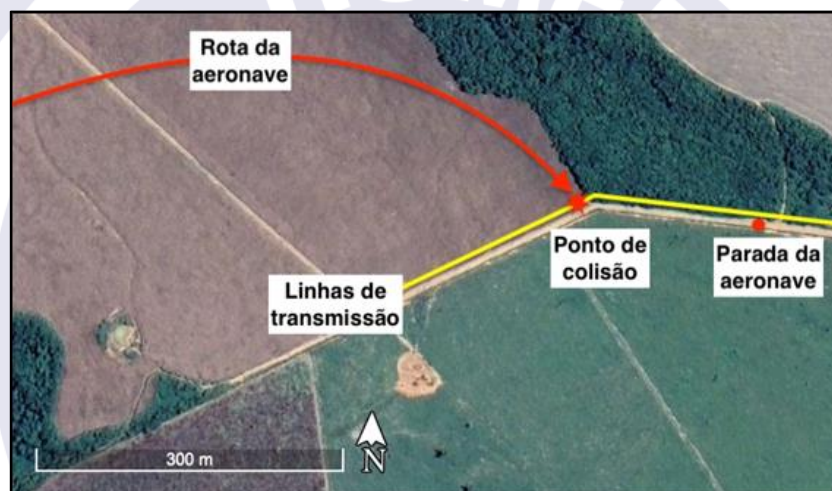
Após a primeira passagem para marcação dos pontos, durante o reposicionamento, o piloto realizou uma curva à direita, quando foi surpreendido pela colisão da aeronave contra os fios de uma rede elétrica (Figura 2).

Figura 2 - Rota da Aeronave até o impacto.

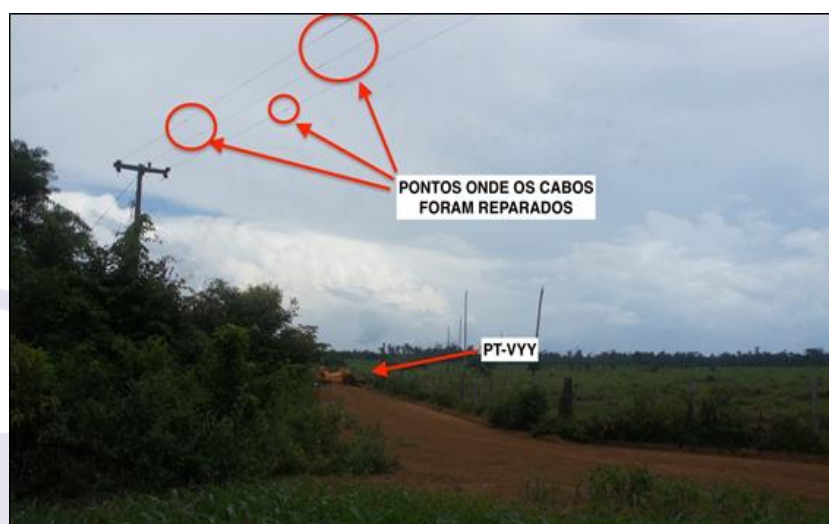
Os fios de rede elétrica de baixa tensão apresentam pouca espessura e pouco contraste com o ambiente. Além dessa dificuldade, nesta ocorrência, o posicionamento desses obstáculos com relação à proa do PT-VYY, possivelmente dificultou, ainda mais, a visualização do piloto, visto que os postes tinham altura próxima à da copa das árvores e estavam posicionados atrás da mata, conforme Figura 3.

Figura 3 - No detalhe, os fios onde ocorreu a colisão e a aeronave acidentada.

A ausência de um minucioso planejamento do voo, associado à falta de reconhecimento prévio da área, somado a uma possível dificuldade de visualização da rede de baixa tensão, propiciaram ao piloto uma avaliação equivocada da área que iria operar naquele momento, inibindo a percepção e o desvio do obstáculo em tempo hábil.

Atuar junto à Somar Aero Agrícola Ltda., a fim de que o operador aprimore seu Gerenciamento de Segurança Operacional, criando métodos ou procedimentos definidos para analisar o risco de suas operações agrícolas, em especial quanto ao reconhecimento das áreas a serem sobrevoadas durante as operações.
