**COMANDO DA AERONÁUTICA**  
**CENTRO DE INVESTIGAÇÃO E PREVENÇÃO DE**  
**ACIDENTES AERONÁUTICOS**

**RELATÓRIO FINAL SIMPLIFICADO**

DADOS DA OCORRÊNCIA					
DATA - HORA		INVESTIGAÇÃO		SUMA N°	
04JUL2017 - 20:20 (UTC)		SERIPA IV		A-090/CENIPA/2017	
CLASSIFICAÇÃO		TIPO(S)		SUBTIPO(S)	
ACIDENTE		[RE] EXCURSÃO DE PISTA		POUSO LONGO	
LOCALIDADE		MUNICÍPIO		UF	COORDENADAS
AERÓDROMO DE UBATUBA (SDUB)		UBATUBA		SP	23°26'29"S 045°04'34"W

DADOS DA AERONAVE		
MATRÍCULA	FABRICANTE	MODELO
PT-WBP	CHINCUL SACAIFI	PA-28R-201T
OPERADOR	REGISTRO	OPERAÇÃO
PARTICULAR	TPP	PRIVADA

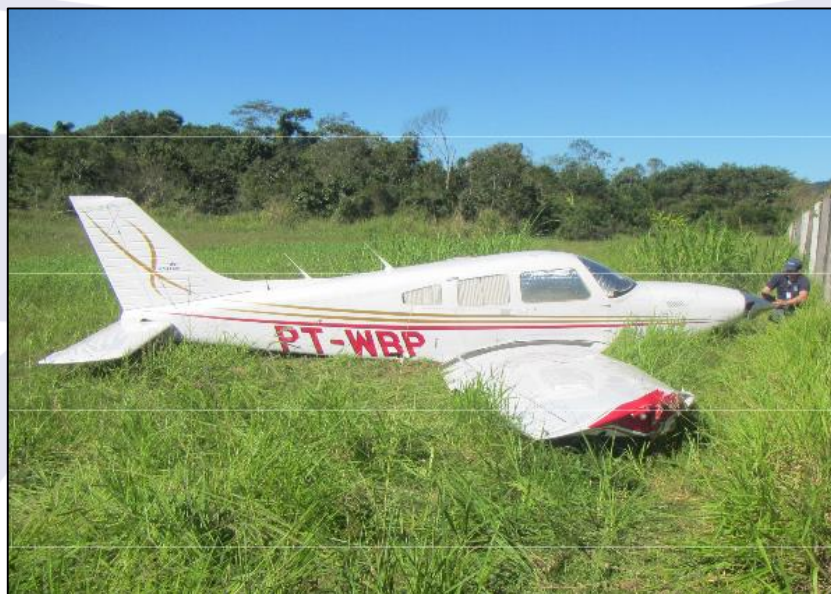
Após o pouso, a aeronave ultrapassou o limite longitudinal da pista, parando em área gramada.

Figura 1 - Aeronave após a ocorrência.

A aeronave teve danos substanciais. Todos os ocupantes saíram ilesos.

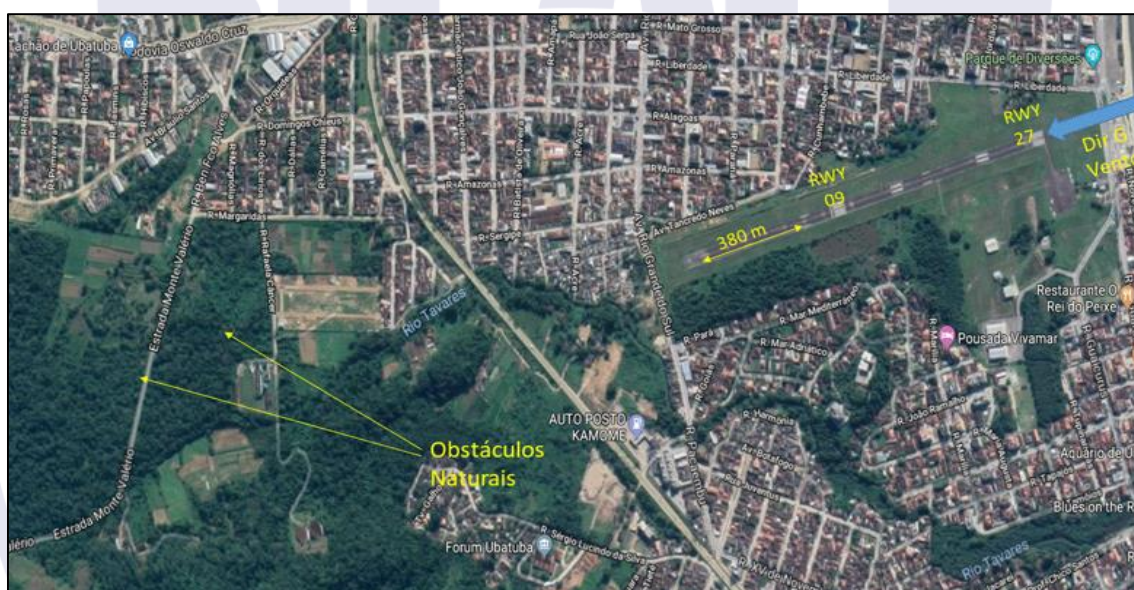
Em função das características do relevo na região e de outros obstáculos próximos à cabeceira 09, os primeiros 380 metros da pista, neste sentido, eram fechados para pousos, bem como os últimos 380 metros, no sentido 27, eram fechados para decolagens (Figura 2).

Figura 2 - Características da pista e do relevo em SDUB.

Ainda assim, o circuito de tráfego e o pouso na cabeceira 09 eram compatíveis com a performance da aeronave e proporcionariam menor distância de parada, em função do vento de proa.

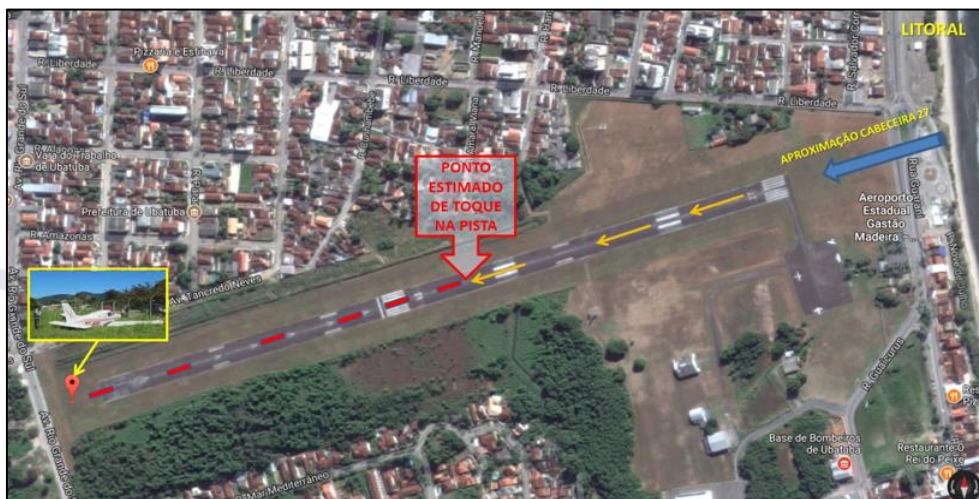
Na segunda aproximação, o piloto realizou o toque no final do segundo terço da pista. A aeronave percorreu toda a extensão restante e ultrapassou o seu limite longitudinal, vindo a parar em área gramada (Figura 3).

Figura 3 - Ponto de toque e trajetória da aeronave no solo.

O fato de o piloto não ter operado anteriormente no Aeródromo de SBUD, combinado com a pouca experiência de voo, ocasionou uma inadequada escolha de pista para o pouso, já que o vento predominante na região soprava do mar para a terra. Desse modo, a falta de familiarização do piloto com aquele aeródromo pode ter favorecido que sua decisão desconsiderasse alguns fatores relevantes para assegurar o pouso seguro.

Com o pouso executado com o vento de cauda, a aplicação nos comandos não foi eficaz e o toque foi executado no final do segundo terço. O pouso longo não permitiu espaço suficiente para a parada total da aeronave, que saiu da pista no seu prolongamento longitudinal.

Divulgar os ensinamentos colhidos com a presente investigação, a fim de alertar pilotos e operadores da aviação civil brasileira sobre a importância da criteriosa avaliação das condições meteorológicas do ambiente operacional, sobretudo em localidades desprovidas de serviço de informação aeronáutica, além das características físicas dos aeródromos que poderão influenciar a seleção da cabeceira a ser utilizada.
