COMANDO DA AERONÁUTICA
CENTRO DE INVESTIGAÇÃO E PREVENÇÃO DE
ACIDENTES AERONÁUTICOS

RELATÓRIO FINAL SIMPLIFICADO

DADOS DA OCORRÊNCIA				
DATA - HORA		INVESTIGAÇÃO		SUMA Nº
08 NOV 2015 - 10:45 (UTC)		SERIPA V		A-145/CENIPA/2015
CLASSIFICAÇÃO	TIPO(S)		SUBTIPO(S)	
ACIDENTE	COLISÃO EM VOO COM OBSTÁCULO		NIL	
LOCALIDADE	MUNICÍPIO	UF	COORDENADAS	
QUILOMBO - GRANJA SILVIA	JAGUARÃO	RS	32°24'35"S	053°26'42"W

DADOS DA AERONAVE		
MATRÍCULA	FABRICANTE	MODELO
PT-WCK	CESSNA	A188B
OPERADOR	REGISTRO	OPERAÇÃO
DESTAQUE AVIAÇÃO AGRÍCOLA LTDA	SAE-AG	AGRÍCOLA

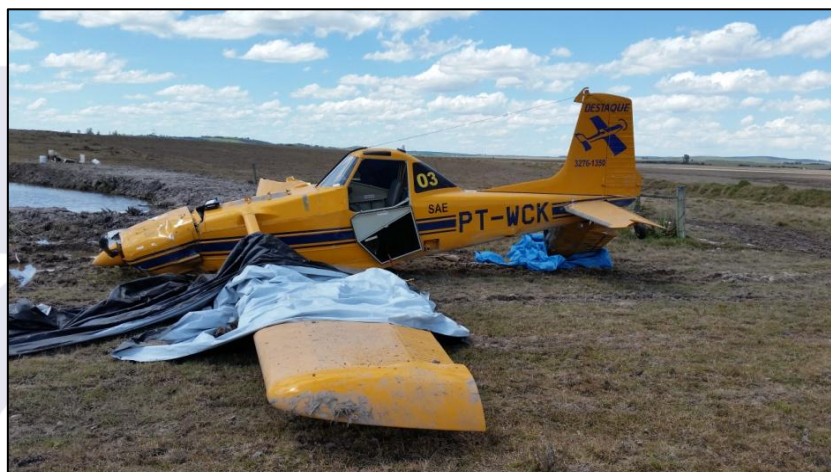
A aeronave teve danos substanciais. O piloto saiu ileso.

Figura 1 - Vista geral da aeronave.

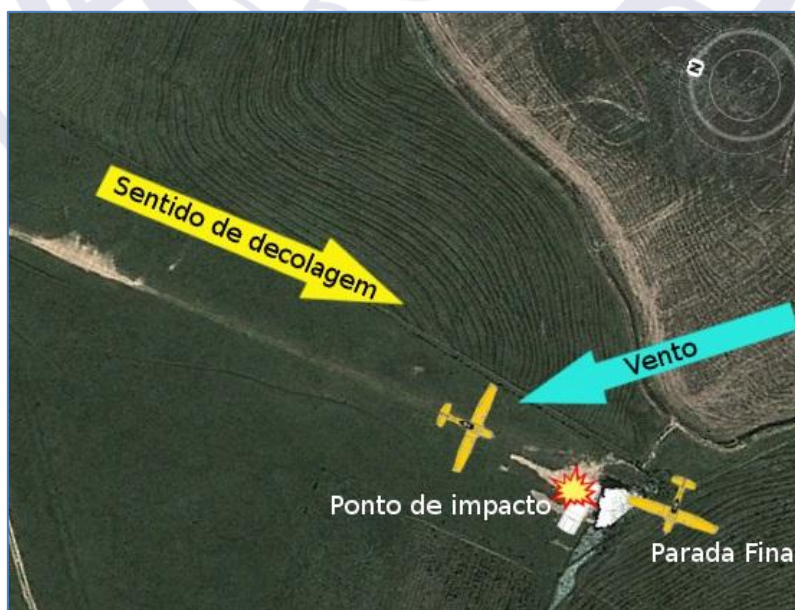
Durante a decolagem da pista da Granja Silvia, após a rotação, o piloto relatou um “afundamento” repentino da aeronave. Essa condição colocou a aeronave em trajetória de colisão com o veículo de apoio da empresa, que se encontrava, aproximadamente, vinte metros após a cabeceira, constituindo um obstáculo exatamente no eixo de decolagem (Figura 2).

Figura 2 - Trajetória da aeronave.

O posicionamento do veículo representava um perigo imposto pelo próprio operador, que poderia facilmente ter sido eliminado.

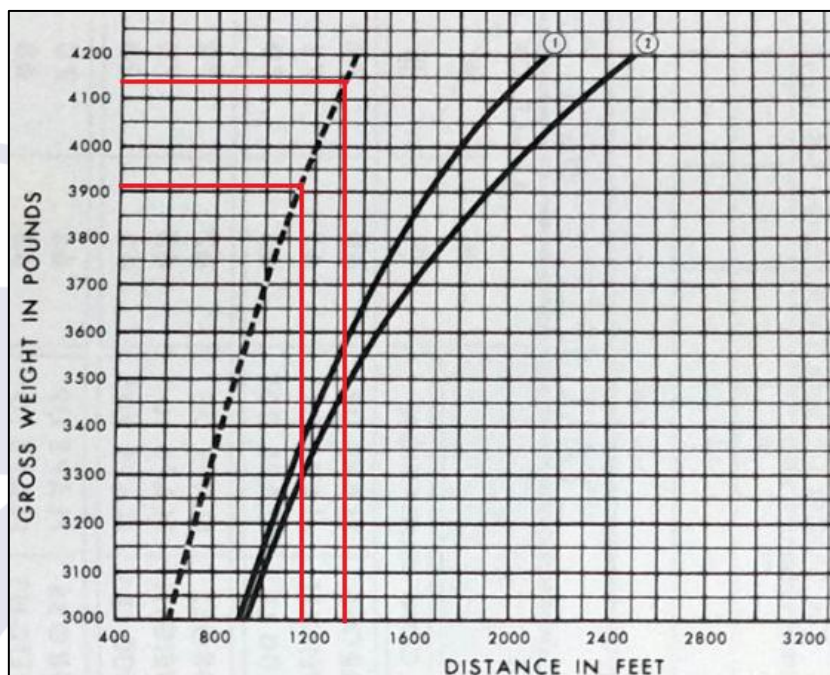
A análise do gráfico da Figura 3 indicou que a distância a ser percorrida no solo, para as condições estimadas no momento da decolagem, deveria ser de, aproximadamente, 1.160ft, (353,56m) para a decolagem realizada com 1.774kg ou 1.340ft (408,43m), para a decolagem realizada com 1.874kg.

Entretanto, a aeronave efetivamente saiu do solo após ter percorrido 570m, já próxima ao término da pista e da iminente colisão contra o obstáculo (veículo da empresa).

Figura 3 - Gráfico de distância de corrida no solo na decolagem.

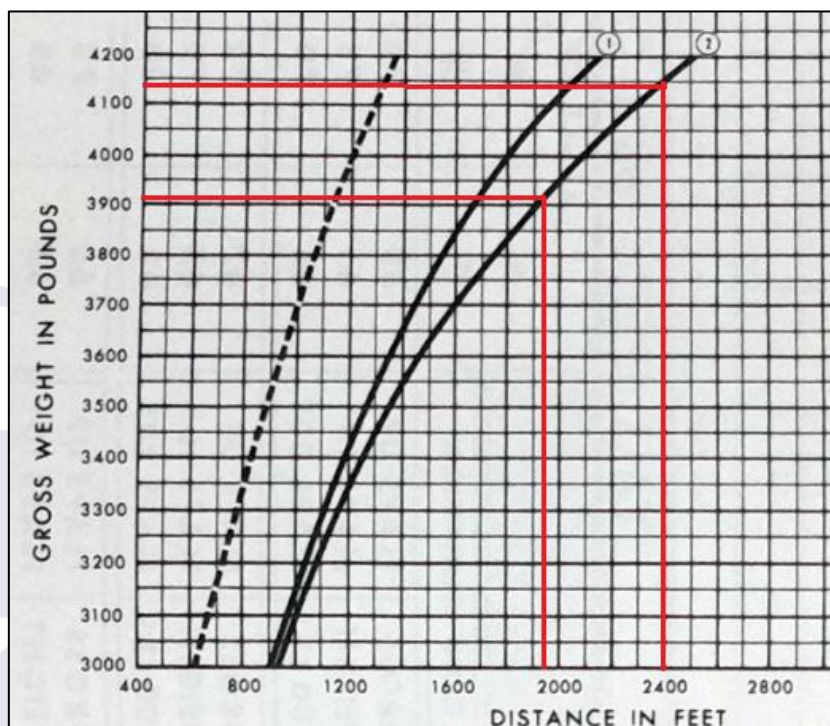
A análise do gráfico da Figura 4, com relação ao comprimento de pista requerido para que a aeronave pudesse atingir 50ft de altura, na cabeceira oposta, a fim de livrar obstáculos, mostrou que, para os pesos de decolagem de 1.774kg e 1.874kg, seriam necessários 591,31m e 731,52m, respectivamente.

Sabe-se que a distância da corrida no solo foi superior ao previsto, fato que acarretou também em um aumento na distância para atingir 50ft de altura na cabeceira oposta.

Como a pista da Granja Silvia possuía apenas 600m, não havia distância suficiente para que a aeronave atingisse os 50ft de altura, na cabeceira oposta, de forma a livrar obstáculos.

Figura 4 - Gráfico de distância de decolagem.
