COMANDO DA AERONÁUTICA
CENTRO DE INVESTIGAÇÃO E PREVENÇÃO DE
ACIDENTES AERONÁUTICOS

RELATÓRIO FINAL SIMPLIFICADO

DADOS DA OCORRÊNCIA					
DATA - HORA		INVESTIGAÇÃO		SUMA Nº	
10 JAN 2018 - 12:00 (UTC)		SERIPA V		A-005/CENIPA/2018	
CLASSIFICAÇÃO		TIPO(S)		SUBTIPO(S)	
ACIDENTE		[UKN] INDETERMINADO		NIL	
LOCALIDADE		MUNICÍPIO		UF	COORDENADAS
AERÓDROMO DE SAFRA (SSFC)		DOM PEDRITO		RS	31°01'21"S 054°37'18"W

DADOS DA AERONAVE		
MATRÍCULA	FABRICANTE	MODELO
PT-WKV	CESSNA AIRCRAFT	A188B
OPERADOR	REGISTRO	OPERAÇÃO
MERCAER AVIAÇÃO AGRÍCOLA LTDA.	SAE-AG	AGRÍCOLA

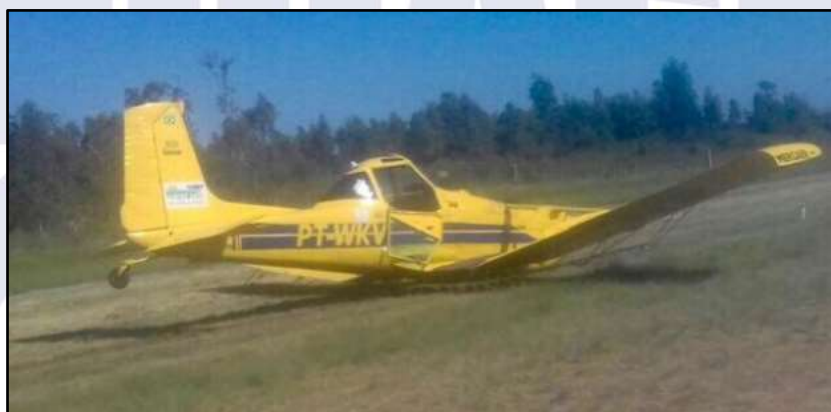
No regresso, ao pousar em SSFC, houve a quebra do trem de pouso. A aeronave parou na pista após se arrastar por 50m.

Figura 1 - Vista da do PT-WKV, após o pouso.

A aeronave teve danos substanciais. O piloto saiu ileso.

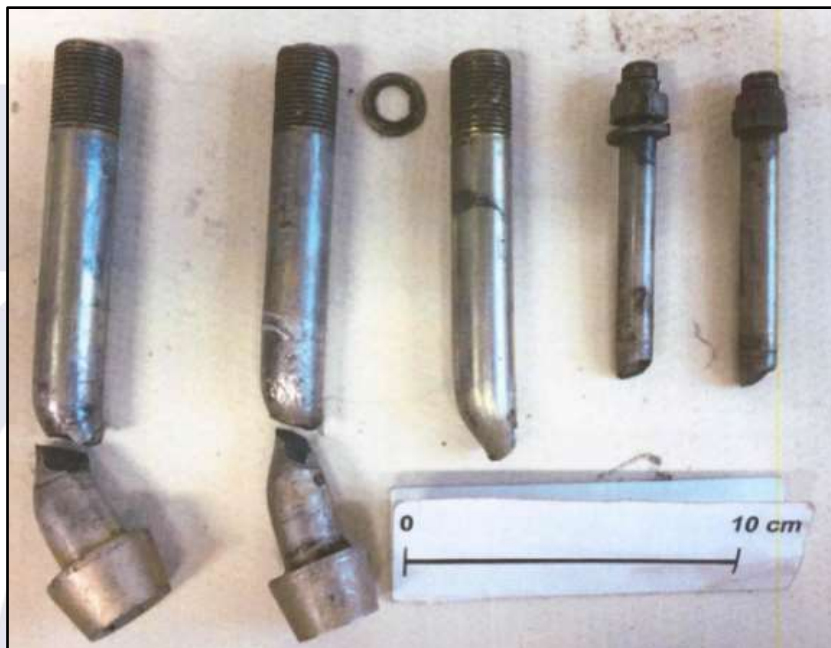
Foram entregues pelo operador cinco parafusos supostamente instalados nos trens de pouso, de ambas as aeronaves, os quais foram enviados ao Instituto de Aeronáutica e Espaço (IAE) para análise.

Os resultados obtidos constataram que todas as fraturas ocorreram por sobrecarga. Nos três parafusos de maior diâmetro, as fraturas decorreram por dobramento, enquanto nos dois parafusos de menor diâmetro, as fraturas se deram por tração. Todavia, não foi possível identificar a qual aeronave os parafusos pertenciam ou mesmo se pertenciam a alguma das aeronaves acidentadas (Figura 2).

Figura 2 - Visão geral dos parafusos fraturados.

Foi verificado que não havia um controle efetivo da utilização e da manutenção dos parafusos, das lâminas e dos *shims* do trem de pouso das aeronaves.

No *Model 188 & T188 Series Service Manual Revision 2* (pág. 2-25) e *Revision 1* (pág. 2-27) estava previsto que os parafusos fossem checados quanto ao torque a cada 100 horas, que o conjunto de molas e selas fossem removidos e limpos, que os *shims* fossem trocados e que os parafusos e porcas fossem afixados a cada 1.000 horas ou dois anos, o que ocorresse primeiro.

No entanto, não havia registro das ações de manutenção referentes aos procedimentos acima mencionados.

Atuar junto à Mercaer Aviação Agrícola Ltda., a fim de que aquele operador implemente um controle efetivo dos componentes utilizados em suas aeronaves, visando possibilitar o monitoramento e o rastreamento dos serviços de manutenção executados.
