**COMANDO DA AERONÁUTICA**  
**CENTRO DE INVESTIGAÇÃO E PREVENÇÃO DE**  
**ACIDENTES AERONÁUTICOS**

**RELATÓRIO FINAL**  
**A-107/CENIPA/2015**

<b>OCORRÊNCIA:</b>	<b>ACIDENTE</b>
<b>AERONAVE:</b>	<b>PT-YLD</b>
<b>MODELO:</b>	<b>206B</b>
<b>DATA:</b>	<b>30JUL2015</b>

O presente Relatório Final refere-se ao acidente com a aeronave PT-YLD, modelo 206B, ocorrido em 30JUL2015, classificado como “[CTOL] Colisão com obstáculo durante a decolagem e pouso”.

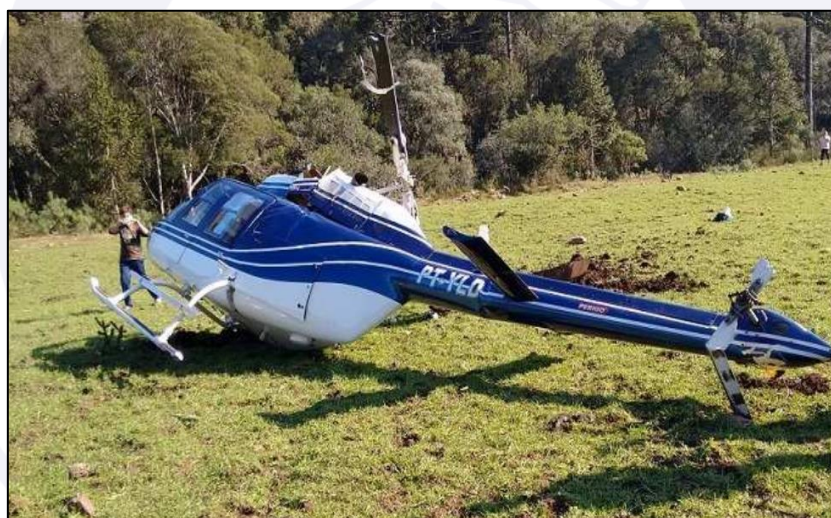
Figura 1 - Aeronave após a ocorrência.

A aeronave teve quebra da bolha inferior direita, quebra das pás de ambos os rotores, quebra da deriva e do estabilizador horizontal direito e danos substanciais no esqui direito, fuselagem, mastro e transmissão.

Devido ao perfil de aproximação baixo realizado neste voo, a aeronave acabou colidindo contra os galhos de uma árvore do tipo araucária, os quais quebraram a bolha inferior direita da cabine de pilotagem e travaram o comando dos pedais, resultando em falha de *PITCH* do rotor de cauda, além de provocarem danos à deriva e ao seu estabilizador horizontal direito.

Durante o pouso, antes do toque, a aeronave iniciou um giro rápido pela direita, o que resultou na colisão do esquí direito contra o solo e no capotamento do helicóptero.

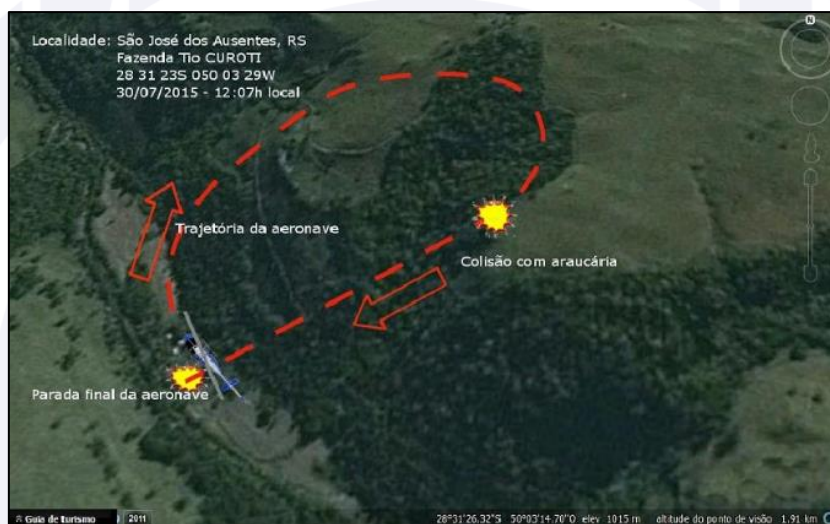
A colisão da bolha inferior direita do helicóptero se deu contra uma araucária de, aproximadamente, 30 metros de altura. Após o giro rápido da aeronave pela direita houve a colisão do esqui direito contra o solo e o seu capotamento.

Os destroços ficaram concentrados.

Figura 2 - Croqui da ocorrência.
