**COMANDO DA AERONÁUTICA**  
**CENTRO DE INVESTIGAÇÃO E PREVENÇÃO DE**  
**ACIDENTES AERONÁUTICOS**

**RELATÓRIO FINAL SIMPLIFICADO**

DADOS DA OCORRÊNCIA				
DATA - HORA	INVESTIGAÇÃO	SUMA(I) Nº		
30MAR2019 - 15:10 (UTC)	SERIPA III	A-053/CENIPA/2019		
CLASSIFICAÇÃO	TIPO(S)	SUBTIPO(S)		
ACIDENTE	[LOC-I] PERDA DE CONTROLE EM VOO	NIL		
LOCALIDADE	MUNICÍPIO	UF	COORDENADAS	
AERÓDROMO DE TERRAMARE (SWFV)	GUAPÉ	MG	20°43'27"S	045°51'51"W

DADOS DA AERONAVE		
MATRÍCULA	FABRICANTE	MODELO
PT-ZVY	FLYER INDÚSTRIA AERONÁUTICA LTDA.	RV-7
OPERADOR	REGISTRO	OPERAÇÃO
INB TECNOLOGIA LTDA.	PET	PRIVADA

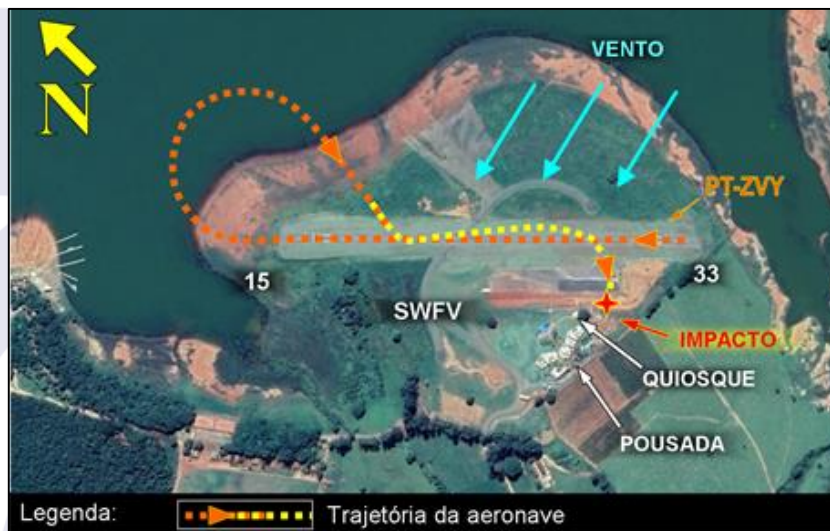
Figura 1 - Croqui da ocorrência.

Logo após a decolagem, a aeronave realizou uma curva de reversão à direita, em direção a uma pousada ao lado da pista. Ao realizar uma passagem à baixa altura em curva, próximo ao quiosque da pousada, o avião perdeu o controle e colidiu contra o terreno.

A análise de um vídeo gravado a partir de um quiosque (uma estrutura com vista privilegiada do pátio de aeronaves, localizada a 115 metros da pista principal) mostrou que após a decolagem a aeronave manteve o voo rasante por alguns segundos e, em seguida realizou um subida abrupta, ao mesmo tempo em que executava uma curva de reversão à direita. Havia muitas pessoas no quiosque de frente para a pista do aeródromo.

Ao término da manobra, a aeronave realizou um voo rasante sobre a represa em direção à pousada situada próxima ao aeródromo. Ao chegar sobre a pista, foi realizada uma curva abrupta à esquerda, ainda em voo rasante, seguida de uma ligeira subida no eixo da pista.

Na parte mais alta dessa última manobra, estimada em 200ft de altura, a aeronave efetuou nova curva abrupta à direita, com cerca de 90° de inclinação, culminando com a perda do controle em voo no momento em que a aeronave extrapolou os 90° de inclinação, até atingir um voo de dorso descendente, a baixa altura, em direção ao solo, vindo a colidir.

A intenção percebida foi a de que o piloto pretendia passar sobre o quiosque ou sobre a pousada ao final da manobra.
