COMANDO DA AERONÁUTICA
CENTRO DE INVESTIGAÇÃO E PREVENÇÃO DE
ACIDENTES AERONÁUTICOS

RELATÓRIO FINAL SIMPLIFICADO

DADOS DA OCORRÊNCIA				
DATA - HORA		INVESTIGAÇÃO		SUMA Nº
17NOV2017 - 17:15 (UTC)		SERIPA I		A-145/CENIPA/2017
CLASSIFICAÇÃO	TIPO(S)		SUBTIPO(S)	
ACIDENTE	[LOC-G] PERDA DE CONTROLE NO SOLO		NIL	
LOCALIDADE	MUNICÍPIO	UF	COORDENADAS	
AERÓDROMO DE PIQUIATUBA (SNCJ)	SANTARÉM	PA	02°32'37"S	054°42'54"W

DADOS DA AERONAVE		
MATRÍCULA	FABRICANTE	MODELO
PT-DNY	CESSNA AIRCRAFT	A185E
OPERADOR	REGISTRO	OPERAÇÃO
PARTICULAR	TPP	PRIVADA

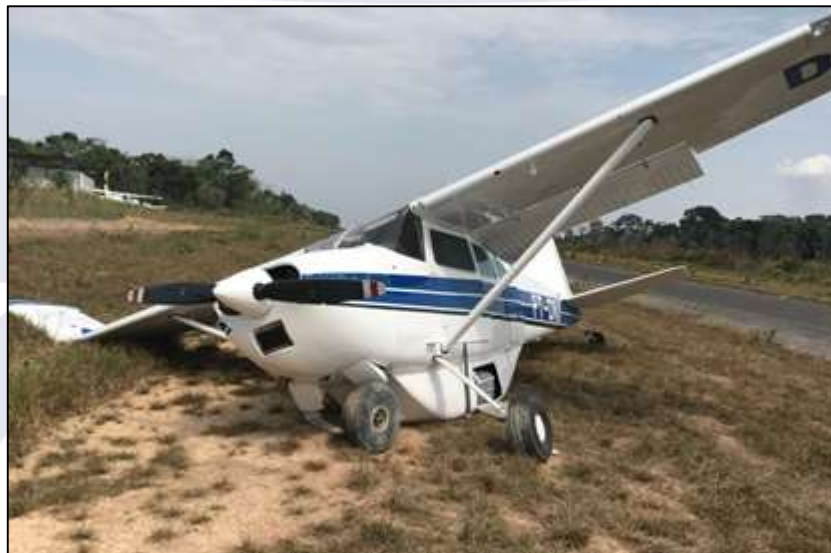
Durante a corrida de decolagem da pista 11, o avião perdeu a reta, saiu da pista pela lateral esquerda, efetuou um giro de, aproximadamente, 180° na área de piçarra e parou a cerca de 80 metros do ponto de início da rolagem.

Figura 1 - Situação da Aeronave após a parada total.

A aeronave teve danos substanciais.

Sem obter sucesso com esses comandos, o piloto decidiu abortar a decolagem. No entanto, a aeronave girou cerca de 180° em torno do eixo vertical, saiu da pista pela sua lateral esquerda e parou no sentido contrário ao da decolagem. Durante esse giro, houve a quebra do trem de pouso principal direito e o choque da ponta da asa direita contra o solo.

- i) a aeronave saiu da pista pela sua lateral esquerda e parou no sentido contrário ao de decolagem;
- j) após a saída da aeronave da pista, ocorreu a quebra do trem de pouso principal direito e o choque da ponta da asa direita contra o solo;
