COMANDO DA AERONÁUTICA
CENTRO DE INVESTIGAÇÃO E PREVENÇÃO DE
ACIDENTES AERONÁUTICOS

RELATÓRIO FINAL SIMPLIFICADO

DADOS DA OCORRÊNCIA				
DATA - HORA		INVESTIGAÇÃO		SUMA N°
28JAN2018 - 11:30 (UTC)		SERIPA III		A-018/CENIPA/2018
CLASSIFICAÇÃO	TIPO(S)		SUBTIPO(S)	
ACIDENTE	[SCF-PP] FALHA OU MAU FUNCIONAMENTO DO MOTOR		COM ROTOR	
LOCALIDADE	MUNICÍPIO	UF	COORDENADAS	
FORA DE AERODRÔMO	RIO DE JANEIRO	RJ	22°58'01"S	043°22'26"W

DADOS DA AERONAVE		
MATRÍCULA	FABRICANTE	MODELO
PT-FJS	ROBINSON HELICOPTER COMPANY	R44 II
OPERADOR	REGISTRO	OPERAÇÃO
ULTRA PILOTS TAXI AÉREO LTDA	TPX	TÁXI-AÉREO

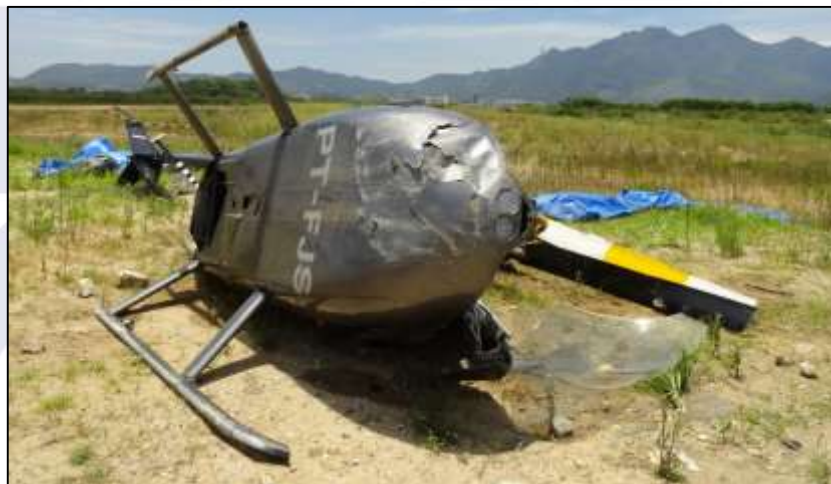
Durante a corrida, após o toque dos esquis, a aeronave capotou.

Figura 1 - Vista da aeronave após o acidente.

A aeronave teve danos substanciais. O piloto sofreu ferimentos leves.

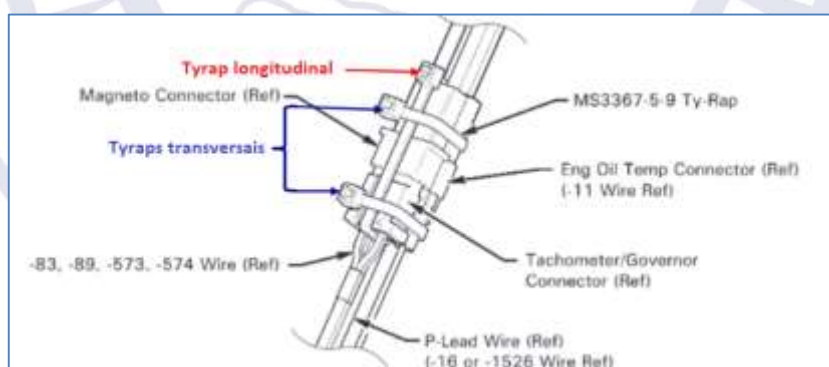
Da mesma forma, verificou-se, no curso da investigação, que a fixação dos conectores não foi feita exatamente como estava descrita na supramencionada SL, a qual estabelecia que a mesma deveria ser feita utilizando-se três *tyraps*: dois no sentido transversal e um no sentido longitudinal (Figura 3).

Figura 3 - Conectores da fiação do tacômetro/governador, com destaque para o *tyrap* no sentido longitudinal. (Fonte: R44 Service Letter SL-47)

Assim sendo, com base nessas observações, infere-se que a falha no contato entre os plugues dos conectores tenha ocasionado a oscilação da indicação tanto do tacômetro do motor quanto da RPM do rotor. A ausência de um *tyrap* no sentido longitudinal, conforme estava previsto na SL-47, da RHC, contribuiu para a fixação inadequada dos conectores do magneto e do tacômetro/governador (Figura 3).

- s) a fixação dos conectores não foi feita exatamente como estava descrita na SL-47, não havia *tyrap* instalada no sentido longitudinal;
- t) a aeronave teve danos substanciais; e

Atuar junto aos operadores e às organizações de manutenção das aeronaves R44, S/N 1361 a 2354, e R44 II, S/N 10262 a 13666, em especial à organização de manutenção NEP-Nacional Escola de Pilotagem Ltda. e ao operador Ultra Pilots Taxi Aéreo Ltda., a fim de que atentem para o correto cumprimento da R44 *Service Letter* (SL) 47, de 01AGO14.
