**COMANDO DA AERONÁUTICA**  
**CENTRO DE INVESTIGAÇÃO E PREVENÇÃO DE**  
**ACIDENTES AERONÁUTICOS**

**RELATÓRIO FINAL SIMPLIFICADO**

DADOS DA OCORRÊNCIA				
DATA - HORA	INVESTIGAÇÃO		SUMA Nº	
11NOV2016 - 13:00 (UTC)	SERIPA V		A-147/CENIPA/2016	
CLASSIFICAÇÃO	TIPO(S)		SUBTIPO(S)	
ACIDENTE	[SCF-PP] FALHA OU MAU FUNCIONAMENTO DO MOTOR		FALHA DO MOTOR EM VOO	
LOCALIDADE	MUNICÍPIO	UF	COORDENADAS	
SUL DO RIO	SANTO AMARO DA IMPERATRIZ	SC	27°41'59"S	048°43'09"W

DADOS DA AERONAVE		
MATRÍCULA	FABRICANTE	MODELO
PT-IBL	CESSNA AIRCRAFT	182P
OPERADOR	REGISTRO	OPERAÇÃO
PARTICULAR	TPP	PRIVADA

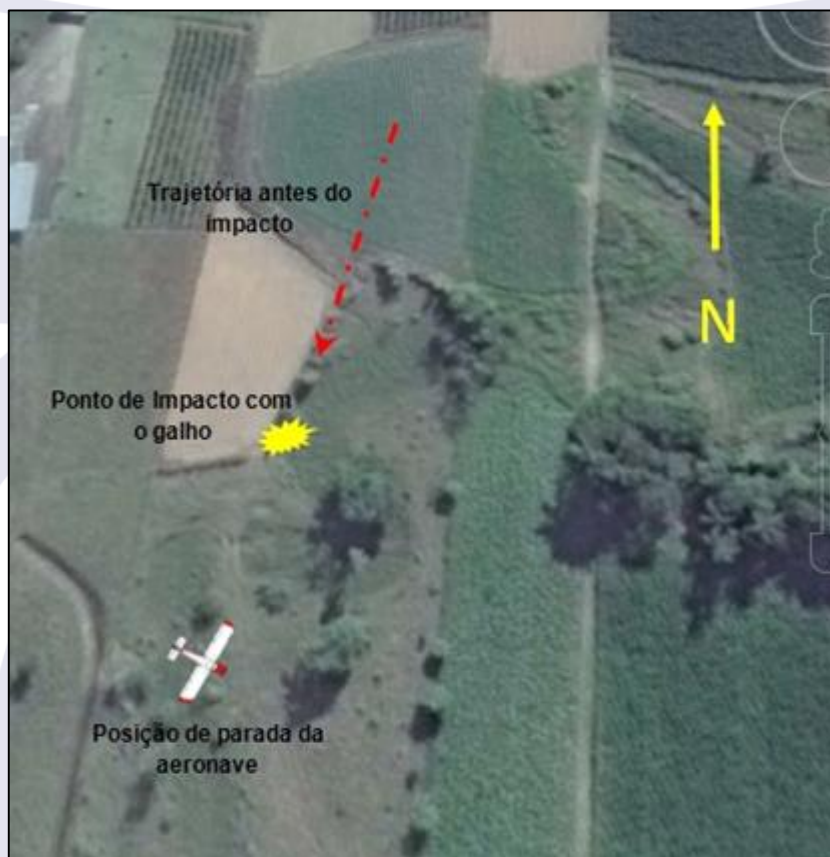
Após o lançamento, já na descida pelo setor sul do aeródromo, ao cruzar 3.000ft, o piloto identificou uma perda de potência e realizou um pouso de emergência.

Figura 1 - Croqui da ocorrência.

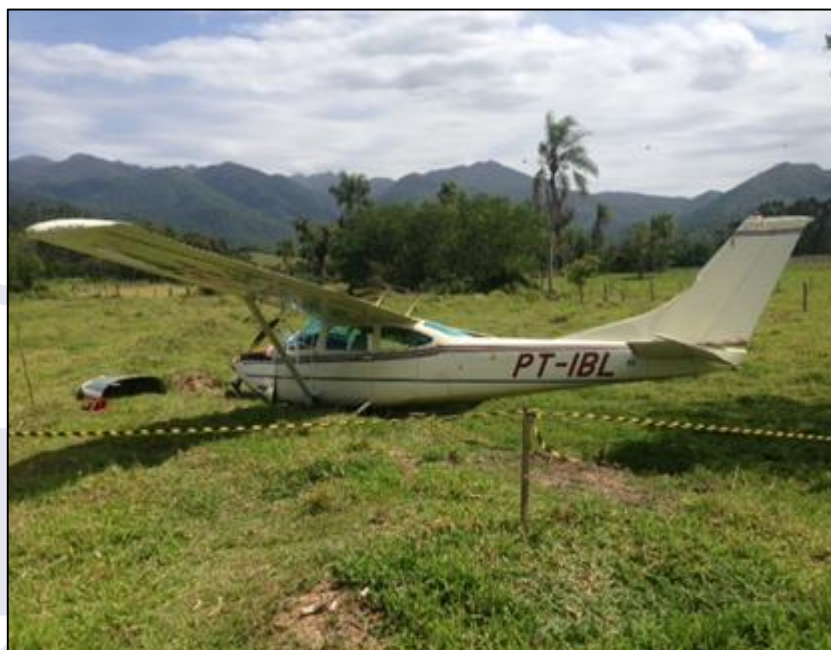
A aeronave teve danos substanciais. O piloto sofreu lesões leves.

O piloto da aeronave relatou que, após o lançamento dos paraquedistas, efetuou uma descida normal. Ao cruzar 3.000ft, identificou uma perda de potência do motor e, na sequência, realizou um pouso de emergência (Figura 2).

Figura 2 - Aeronave após a parada total.

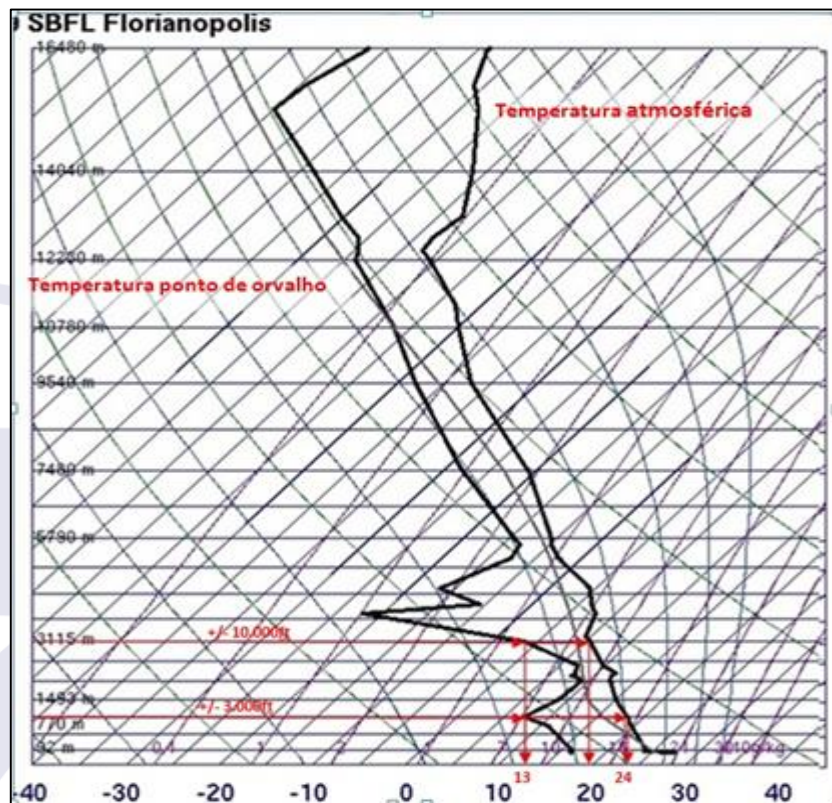
Figura 3 - Temperaturas atmosférica e do ponto de orvalho.

Analisando-se a Figura 3, inferiu-se que na altitude aproximada de lançamento dos paraquedistas (10.000ft), a temperatura de orvalho era de, aproximadamente, 13°C, enquanto a temperatura atmosférica era de, aproximadamente, 20°C.

Na altitude aproximada da ocorrência de perda de potência (3.000ft), a temperatura de orvalho era de, aproximadamente, 13°C, enquanto a temperatura atmosférica era de, aproximadamente, 24°C. As probabilidades de formação de gelo no carburador para as duas altitudes mencionadas acima são mostradas na Figura 4.

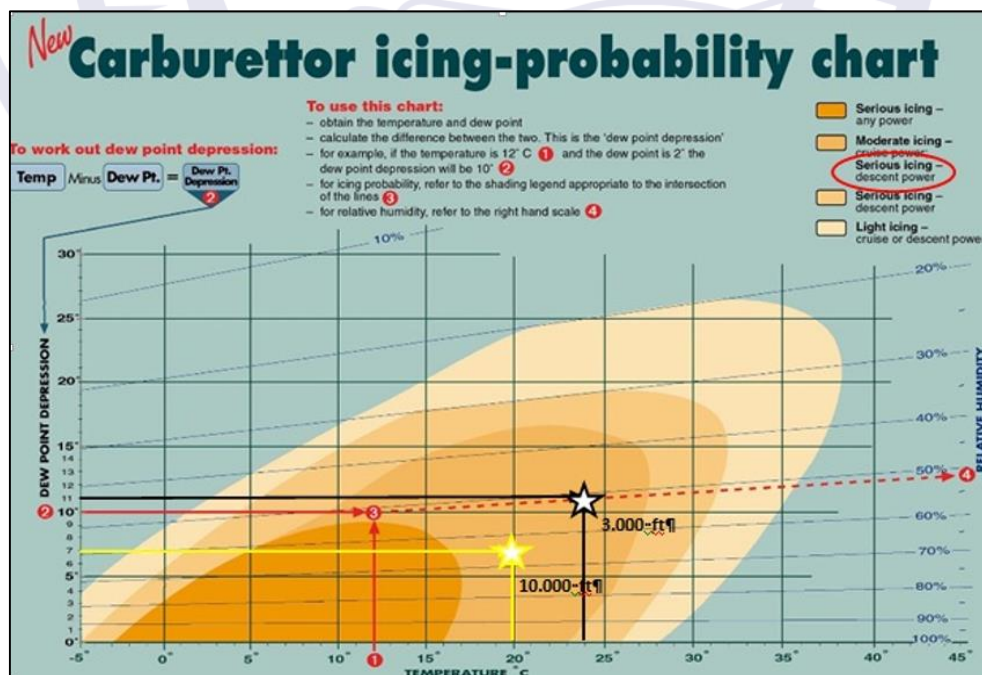
Figura 4 - Carburettor Icing-Probability Chart - Carta de Probabilidade de Formação de Gelo no Carburador.

Pôde-se perceber que, para as duas altitudes consideradas, a aeronave operava com uma probabilidade de “*serious icing*”, voando em potência de descida.

Sendo assim, não havendo qualquer indício de anormalidades no motor, apontadas pelo relatório do DCTA, a principal hipótese para a perda de potência do motor foi a formação de gelo no seu carburador.

Divulgar os ensinamentos colhidos na presente investigação sobre a correta utilização do sistema de aquecimento do motor proveniente do carburador, atentando para as condições climáticas, com o intuito de evitar apagamento de motor devido à formação de gelo.
