**COMANDO DA AERONÁUTICA**  
**CENTRO DE INVESTIGAÇÃO E PREVENÇÃO DE**  
**ACIDENTES AERONÁUTICOS**

**RELATÓRIO FINAL SIMPLIFICADO**

| DADOS DA OCORRÊNCIA | | | | |
|---|---|---|---|---|
| 08OUT2018 - 20:50 (UTC) | SERIPA V | IG-156/CENIPA/2018 | | |

| DADOS DA AERONAVE | | |
|---|---|---|
| PT-ICR | TWINCOMMANDER | 500-S |

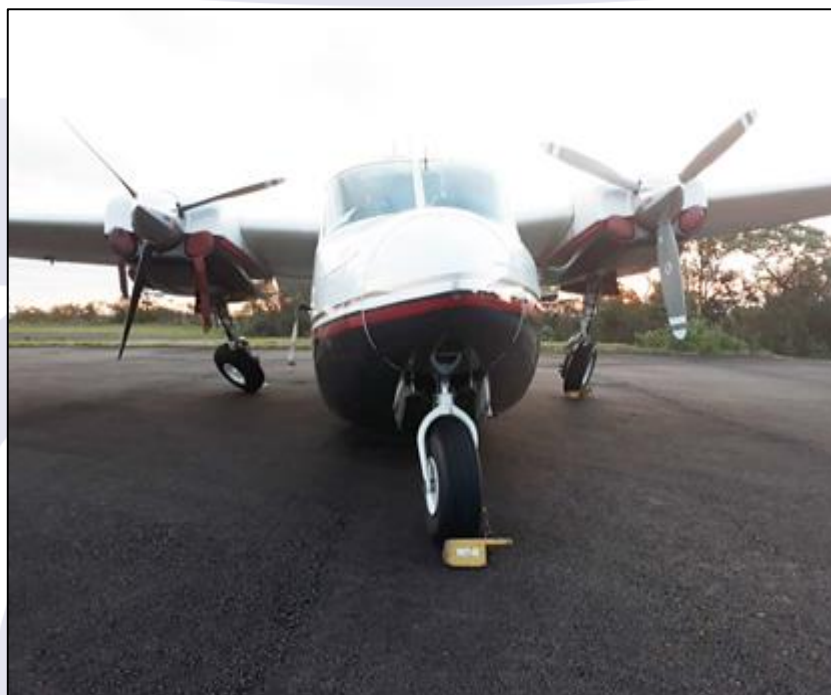
Após o pouso em SBPF, no pátio de estacionamento, durante o procedimento de corte dos motores, houve o recolhimento parcial do trem de pouso da aeronave.

Figura 1 - Posição final da aeronave PT-ICR.

A aeronave teve danos leves.

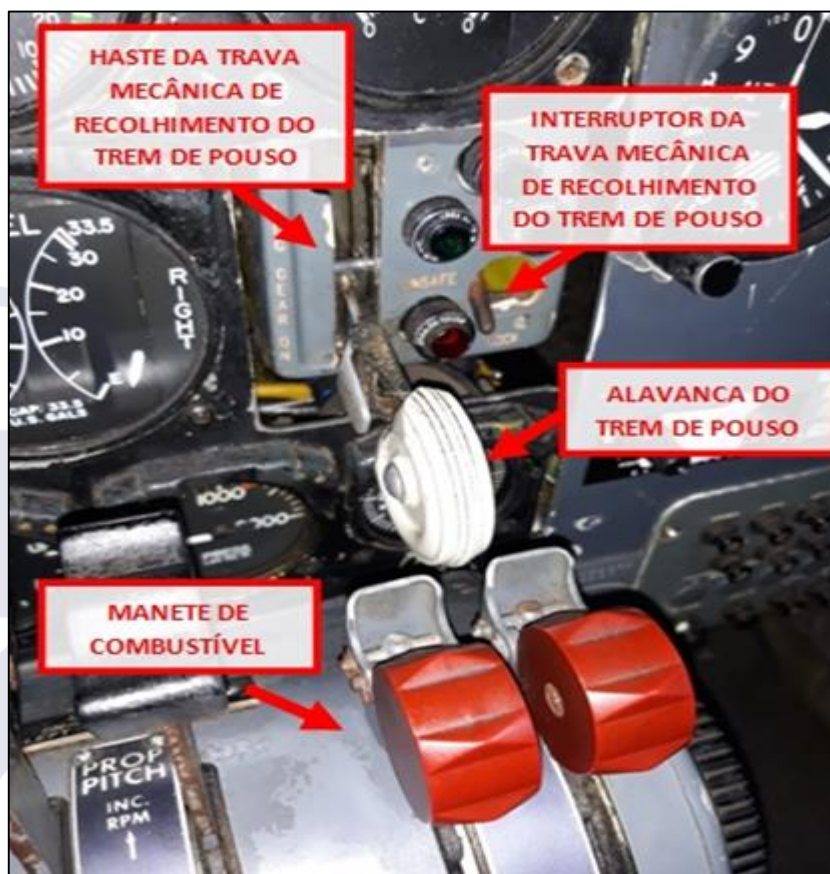
A trava de recolhimento do trem de pouso é uma haste que fica ligada ao interruptor e que atua de maneira mecânica, formando uma barreira que impede a passagem da alavanca do trem de pouso para a posição em cima. O interruptor da trava, uma vez deslocado para direita, deixa a passagem da alavanca livre e o trem pode ser recolhido.

De acordo com o piloto, o procedimento de recolhimento do trem de pouso, de deslocar a trava para direita e elevar a alavanca, era algo massificado para ele e feito automaticamente.

Percebeu-se que esses componentes ficavam próximos uns aos outros (Figura 2).

Figura 2 - Posição da alavanca do trem de pouso e do manete de combustível.
