COMANDO DA AERONÁUTICA
CENTRO DE INVESTIGAÇÃO E PREVENÇÃO DE
ACIDENTES AERONÁUTICOS

RELATÓRIO FINAL SIMPLIFICADO

DADOS DA OCORRÊNCIA				
DATA - HORA	INVESTIGAÇÃO	SUMA N°		
26MAIO2016 - 18:10 (UTC)	SERIPA III	A-087/CENIPA/2016		
CLASSIFICAÇÃO	TIPO(S)	SUBTIPO(S)		
ACIDENTE	[SCF-PP] FALHA OU MAU FUNCIONAMENTO DO MOTOR	FALHA DO MOTOR EM VOO		
LOCALIDADE	MUNICÍPIO	UF	COORDENADAS	
FORA DE AERÓDROMO	GOIANÁ	MG	21°33'48"S	043°10'04"W

DADOS DA AERONAVE		
MATRÍCULA	FABRICANTE	MODELO
PT-NMT	NEIVA	EMB-711C
OPERADOR	REGISTRO	OPERAÇÃO
PARTICULAR	TPP	PRIVADA

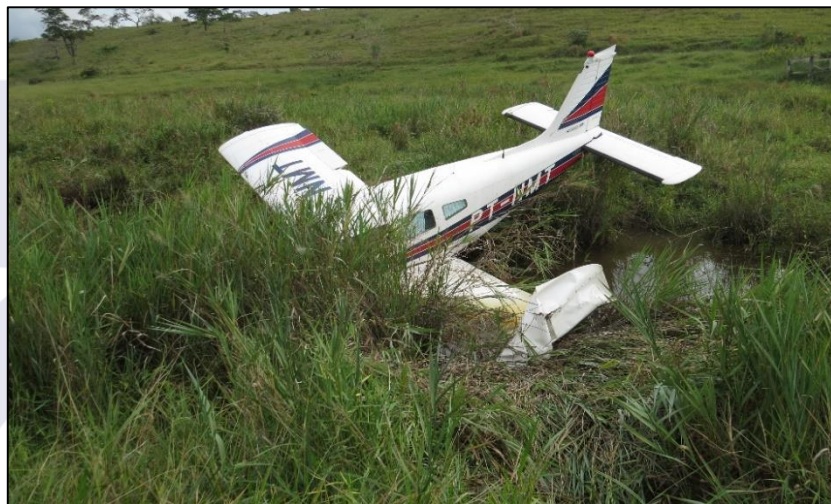
Durante a descida para SBZM, o motor falhou e o piloto efetuou um pouso de emergência na vegetação, a 2,8 NM do aeródromo.

A aeronave teve danos substanciais. O tripulante sofreu lesões leves.

Figura 1 - Vista da aeronave após a ocorrência.

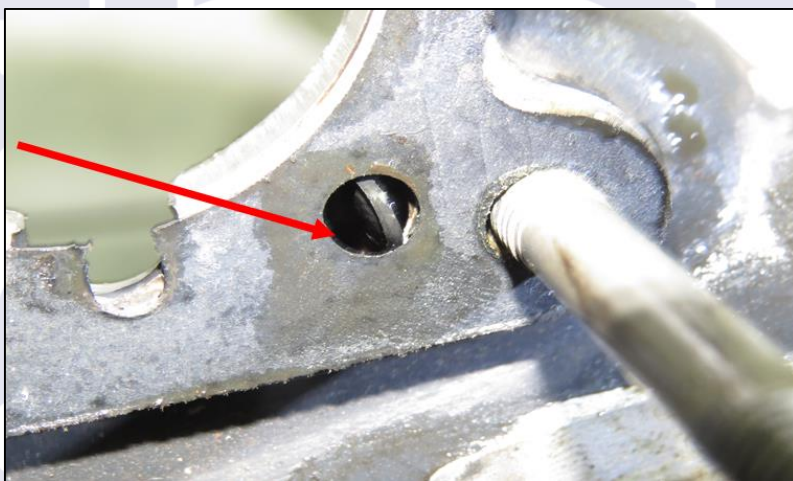
A passagem do óleo, que lubrificava o seu pinhão de acionamento, estava parcialmente obstruída, com uma rebarba que deveria ter sido removida antes de sua montagem (Figura 2).

Figura 2 - Rebarba não removida da junta do adaptador da bomba de vácuo.

Assim, a remoção das rebarbas das juntas de vedação, serviço considerado corriqueiro no âmbito da manutenção, poderia ter evitado a falha.

Assim, as evidências demonstraram que o motor apresentou funcionamento mecânico anormal, causado, supostamente, pela deficiência de lubrificação do eixo de acionamento da bomba de vácuo, em razão de uma rebarba da junta de vedação do adaptador dessa bomba. Essa rebarba contribuiu para o aquecimento e dilatação do conjunto da bomba, culminando, finalmente, na dificuldade de movimento do pinhão de acionamento.

Atuar junto à organização de manutenção TBA - Tecnologia Brasileira de Aeronáutica S/A, a fim de garantir que todos os itens de manutenção estejam sendo inspecionados antes de serem despachados para aplicação nas aeronaves, nos termos do RBAC 145 item 145.211 (c) (ii), com especial atenção para a retirada das rebarbas das juntas de vedação, as quais normalmente não são removidas pelos fabricantes.

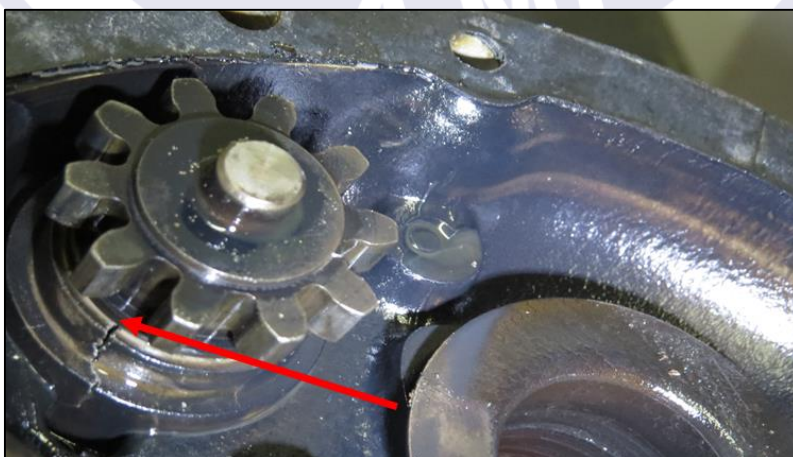
A redução na lubrificação desse pinhão pode ter causado o aumento do atrito entre o eixo e corpo do adaptador, elevando a temperatura e, conseqüentemente, a dilatação do seu eixo. Isso pode ter ocasionado a fratura no adaptador da bomba de vácuo (Figura 3) e a sobrecarga na engrenagem de acionamento dos diversos componentes do motor.

Figura 3 - Trinca no adaptador da bomba de vácuo.

- l) o piloto optou por pousar em uma área de vegetação rasteira;
- m) durante análise técnica no motor, foi observada trinca na base do adaptador da bomba de vácuo;

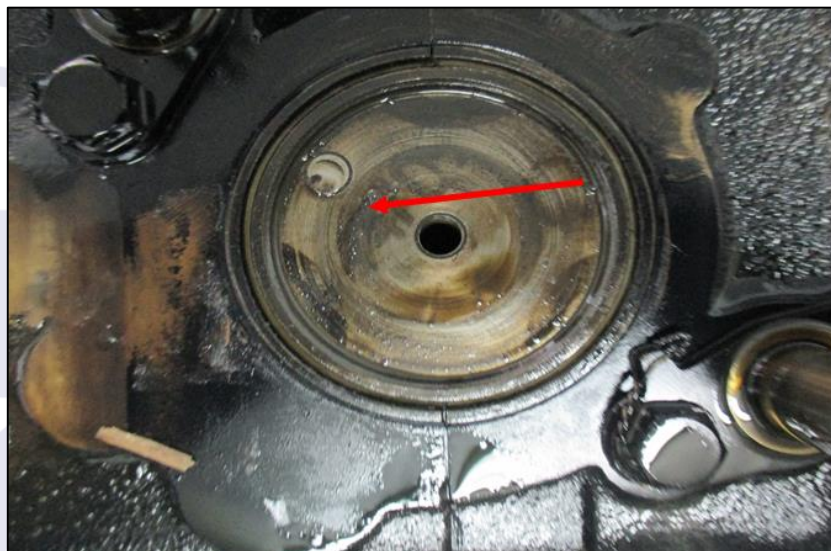
A sobrecarga resultou ainda no rompimento do pino *dowel*, responsável pelo travamento da engrenagem do eixo de manivela. O rompimento do pino provocou a perda do sincronismo entre os tempos motores, como aberturas de válvulas e calagem dos magnetos, provocando a parada total do motor. A figura 4 mostra o conjunto de encaixe da engrenagem do eixo de manivela, com a indicação do pino *dowel* cisalhado.

Figura 4 - Vista do pino *dowel* cisalhado.

A referida falha pode ter, ainda, causado o rompimento do pino *dowel*, com a consequente perda do sincronismo do motor, que o levou à parada total.
