**COMANDO DA AERONÁUTICA**  
**CENTRO DE INVESTIGAÇÃO E PREVENÇÃO DE**  
**ACIDENTES AERONÁUTICOS**

**RELATÓRIO FINAL SIMPLIFICADO**

DADOS DA OCORRÊNCIA				
DATA - HORA		INVESTIGAÇÃO		SUMA(I) Nº
05SET2017 - 19:00 (UTC)		SERIPA III		IG-110/CENIPA/2017
CLASSIFICAÇÃO	TIPO(S)		SUBTIPO(S)	
INCIDENTE GRAVE	[SCF-NP] FALHA OU MAU FUNCIONAMENTO DE SISTEMA/COMPONENTE		PERDA DE COMPONENTE EM VOO	
LOCALIDADE	MUNICÍPIO	UF	COORDENADAS	
FORA DE AERÓDROMO	PEDRALVA	MG	22°14'34"S	045°27'57"W

DADOS DA AERONAVE		
MATRÍCULA	FABRICANTE	MODELO
PT-NVH	NEIVA	EMB-712
OPERADOR	REGISTRO	OPERAÇÃO
PARTICULAR	TPP	PRIVADA

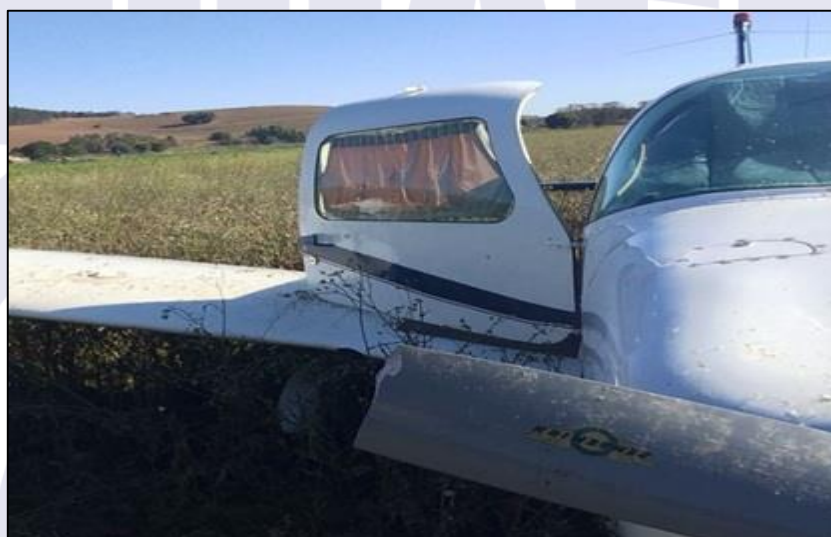
Com, aproximadamente, 1 hora e 40 minutos de voo, com a aeronave nivelada no FL065, ocorreu a ruptura da parte de uma das pás da hélice.

Figura 1 - Aeronave após a ocorrência sem parte da pá da hélice.

O resultado das análises constatou que a fratura ocorreu pelo mecanismo de fadiga na região da pá que apresentou alterações na microestrutura (crescimento de grãos) e na resistência mecânica (redução da dureza), quando comparada com pá de hélice similar.

As alterações supracitadas foram decorrentes de um aquecimento da pá, atingindo uma temperatura que possibilitou a recristalização e o crescimento dos grãos, tendo como consequência a redução das propriedades mecânicas do material. Além disso, foi revelado que a região fraturada apresentou um valor médio de dureza abaixo do valor médio apresentado pela outra pá deste conjunto de hélice.

Assim, pôde-se concluir que as alterações constatadas na pá foram decorrentes de ações não registradas e em desacordo com as orientações do fabricante do componente, provavelmente com o objetivo de recuperar algum empenamento sofrido pela pá em momento anterior à ocorrência.
