COMANDO DA AERONÁUTICA
CENTRO DE INVESTIGAÇÃO E PREVENÇÃO DE
ACIDENTES AERONÁUTICOS

RELATÓRIO FINAL SIMPLIFICADO

DADOS DA OCORRÊNCIA				
DATA - HORA	INVESTIGAÇÃO	SUMA N°		
08 JAN 2019 - 17:00 (UTC)	SERIPA V	A-006/CENIPA/2019		
CLASSIFICAÇÃO	TIPO(S)	SUBTIPO(S)		
ACIDENTE	[RE] EXCURSÃO DE PISTA	NIL		
LOCALIDADE	MUNICÍPIO	UF	COORDENADAS	
FAZENDA SOBRADINHO	ARROIO GRANDE	RS	32°22'54"S	052°53'16"W

DADOS DA AERONAVE		
MATRÍCULA	FABRICANTE	MODELO
PT-OXK	CESSNA AIRCRAFT	A188B
OPERADOR	REGISTRO	OPERAÇÃO
AEROAGRÍCOLA SUREÑA LTDA	SAE-AG	AGRÍCOLA

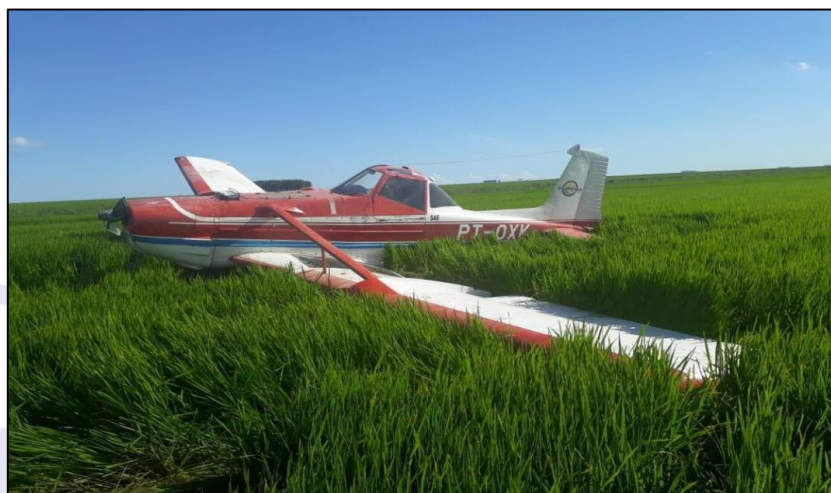
Figura 1 - Vista geral da aeronave.

A aeronave teve danos substanciais. O piloto sofreu lesões leves.

De acordo com o piloto, no momento do acidente a aeronave encontrava-se com a mesma carga utilizada pela manhã (500kg), perfazendo um peso total de decolagem de 1.728,4kg. Entretanto, a aeronave não apresentava o desempenho suficiente para decolar no mesmo ponto da pista em que realizara as decolagens anteriores. Disse que, ao perceber que não conseguiria decolar, baixou os flapes além dos 10° e, mesmo assim, não evitou a colisão da aeronave logo à frente.

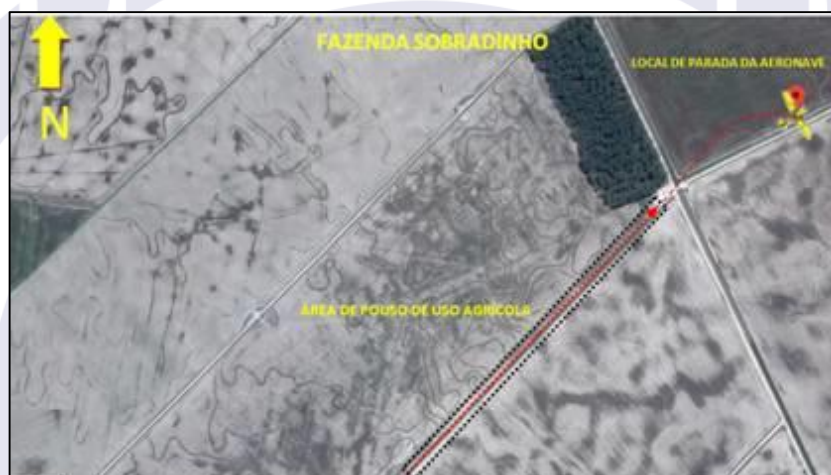
Figura 2 - Croqui da decolagem da aeronave.

Tratava-se de um voo de aplicação de ureia em uma lavoura de arroz, no qual houve a colisão da aeronave contra o solo logo após a cabeceira da área de pouso, na tentativa de realizar a decolagem.

O relato do piloto de que a aeronave decolava próximo ao final da pista durante toda a operação, leva à inferência de que as condições citadas acima podem ter aumentado a distância da corrida no solo da aeronave durante a decolagem.

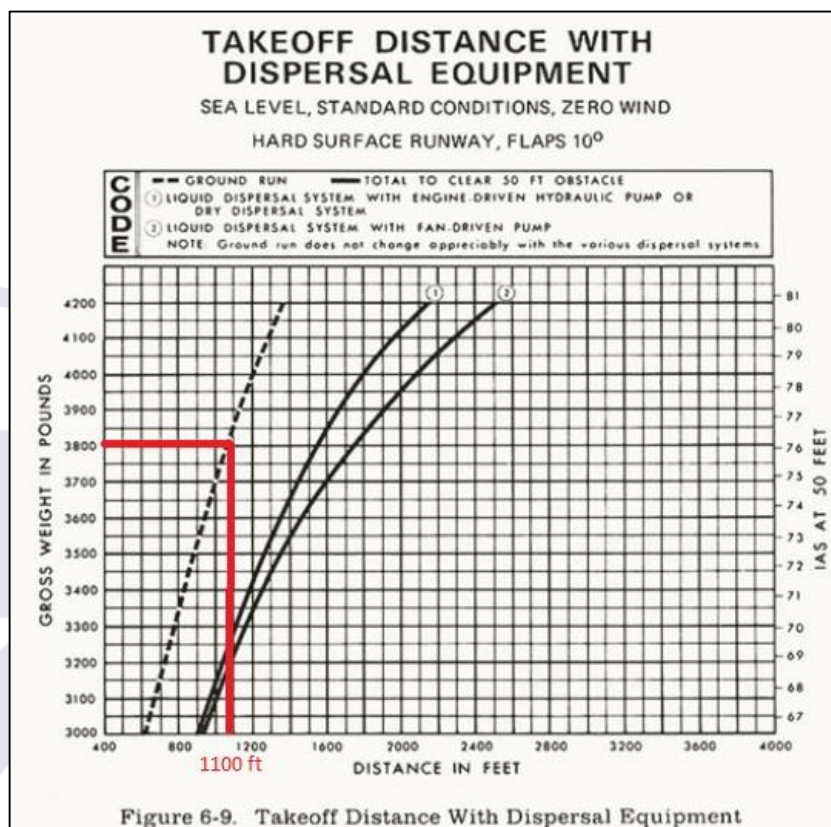
Figura 3 - Gráfico de distância de decolagem.

Conforme Figura 3, nas condições de 1.728,4kg (3.810,46lb) de peso de decolagem, flaps 10°, superfície dura, vento zero, 15°C de temperatura e ao nível do mar, a aeronave deveria percorrer, aproximadamente, 1.100ft (350m) em sua decolagem, portanto, nessas condições, o comprimento da pista (817m) seria suficiente para a decolagem.

Como as condições da pista estavam diferentes das prevista nos gráficos para o cálculo de distância necessária para a decolagem, não pôde-se determinar se a área utilizada era suficiente para a decolagem do acidente, porém considerou-se que a distância seria maior que a prevista no gráfico, devido às condições estarem mais degradadas (área molhada, temperatura mais alta e etc.)

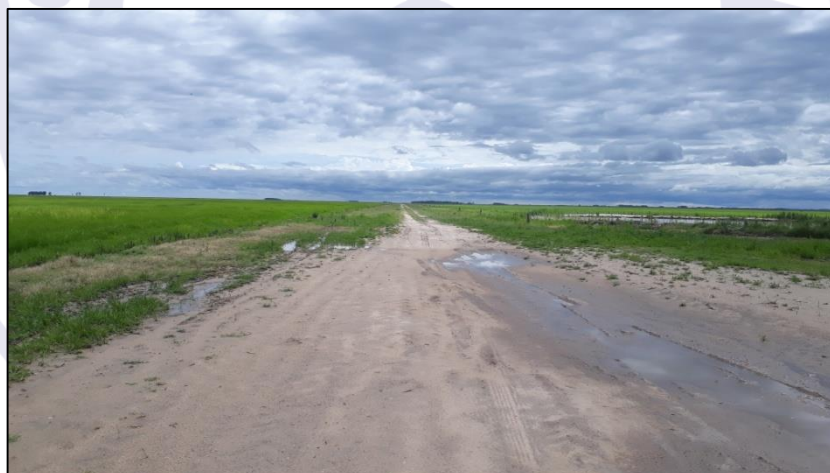
Figura 4 - Pista operada pela aeronave.

Deve-se considerar, entretanto, que a pista (Figura 4) não se encontrava totalmente seca e dura, a temperatura aumentava gradativamente durante o dia e o vento variava em direção e intensidade.

- h) as condições meteorológicas eram propícias à realização do voo;
- i) a área de pouso eventual apresentava características de dureza e de temperatura que implicavam o aumento da distância de corrida de decolagem;
