**COMANDO DA AERONÁUTICA**  
**CENTRO DE INVESTIGAÇÃO E PREVENÇÃO DE**  
**ACIDENTES AERONÁUTICOS**

**RELATÓRIO FINAL SIMPLIFICADO**

DADOS DA OCORRÊNCIA			
DATA - HORA	INVESTIGAÇÃO	SUMA(I) Nº	
12MAIO2019 - 20:40 (UTC)	SERIPA II	IG-078/CENIPA/2019	
CLASSIFICAÇÃO	TIPO(S)	SUBTIPO(S)	
INCIDENTE GRAVE	[OTHR] OUTROS	NIL	
LOCALIDADE	MUNICÍPIO	UF	COORDENADAS
AERÓDROMO DE JEQUIÉ (SNJK)	JEQUIÉ	BA	13°52'40"S 040°04'17"W

DADOS DA AERONAVE		
MATRÍCULA	FABRICANTE	MODELO
PT-RSP	NEIVA INDÚSTRIA AERONÁUTICA	EMB 810-D
OPERADOR	REGISTRO	OPERAÇÃO
PARTICULAR	TPP	PRIVADA

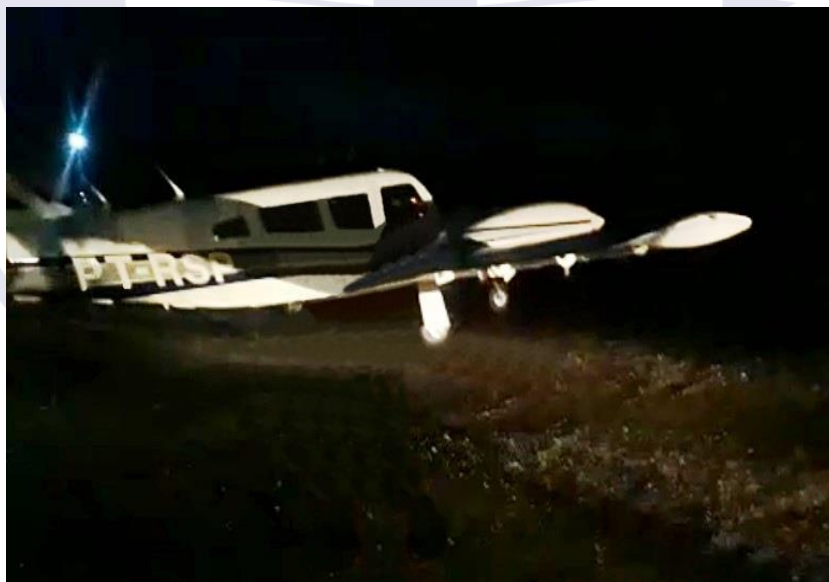
Figura 1 - Aeronave realizando o táxi após o pouso em SNJK.
