COMANDO DA AERONÁUTICA
CENTRO DE INVESTIGAÇÃO E PREVENÇÃO DE
ACIDENTES AERONÁUTICOS

RELATÓRIO FINAL SIMPLIFICADO

| DADOS DA OCORRÊNCIA | | | | | | |
|---|--|--|--|---|---|---|
| 13MAR2017 - 17:30 (UTC) | | SERIPA VI | | A-064/CENIPA/2017 | | |

| DADOS DA AERONAVE | | | | | |
|---|--|---|---|---|---|
| PT-UOY | | NEIVA | | EMB-202 | |

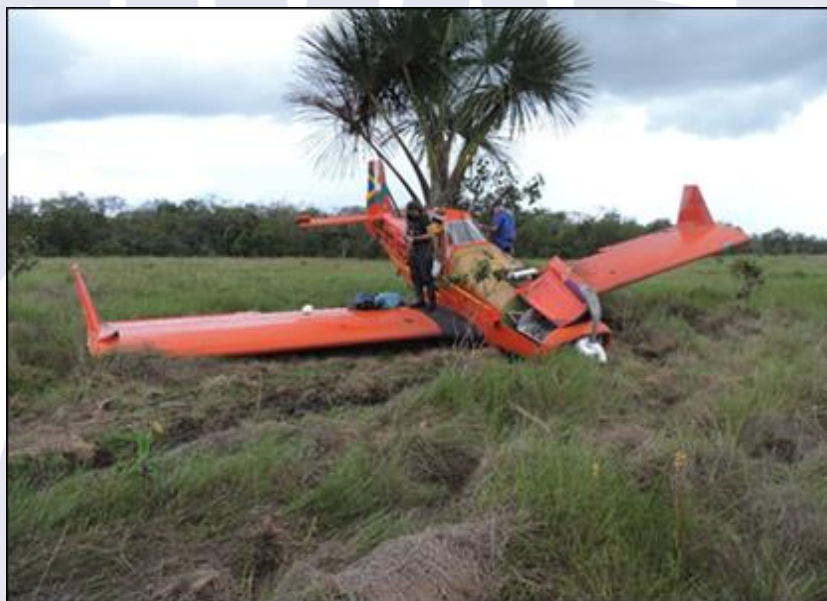
Durante o deslocamento do local de decolagem até o destino, a aeronave apresentou perda de potência, culminando em um pouso forçado em uma área de charco, no município de Porto Alegre do Norte, MT.

Após o primeiro ponto de impacto, a aeronave deslocou-se por, aproximadamente, trinta metros, quebrou o trem principal direito e parou quando colidiu lateralmente contra uma árvore.

Figura 1 - Aeronave após a ocorrência.
