COMANDO DA AERONÁUTICA
CENTRO DE INVESTIGAÇÃO E PREVENÇÃO DE
ACIDENTES AERONÁUTICOS

RELATÓRIO FINAL SIMPLIFICADO

DADOS DA OCORRÊNCIA				
DATA - HORA	INVESTIGAÇÃO	SUMA Nº		
26FEV2018 - 19:30 (UTC)	SERIPA V	A-035/CENIPA/2018		
CLASSIFICAÇÃO	TIPO(S)	SUBTIPO(S)		
ACIDENTE	[LOC-I] PERDA DE CONTROLE EM VOO	NIL		
LOCALIDADE	MUNICÍPIO	UF	COORDENADAS	
SÃO JOÃO MIRIM	ENTRE-IJUÍ	RS	28°40'19"S	054°18'27"W

DADOS DA AERONAVE		
MATRÍCULA	FABRICANTE	MODELO
PT-VUZ	EMBRAER	EMB-202A
OPERADOR	REGISTRO	OPERAÇÃO
SEMENTES LAZAROTTO LTDA.	TPP	AGRÍCOLA

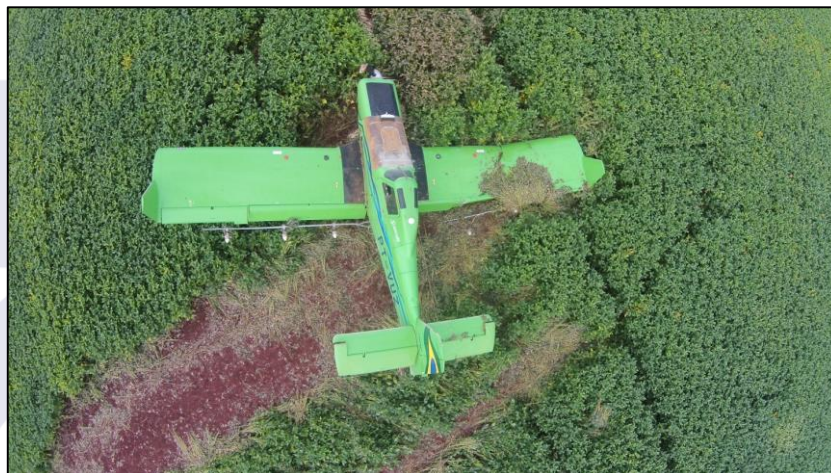
A aeronave teve danos substanciais. O tripulante saiu ileso.

Figura 1 - Vista aérea da aeronave após o impacto contra o solo.

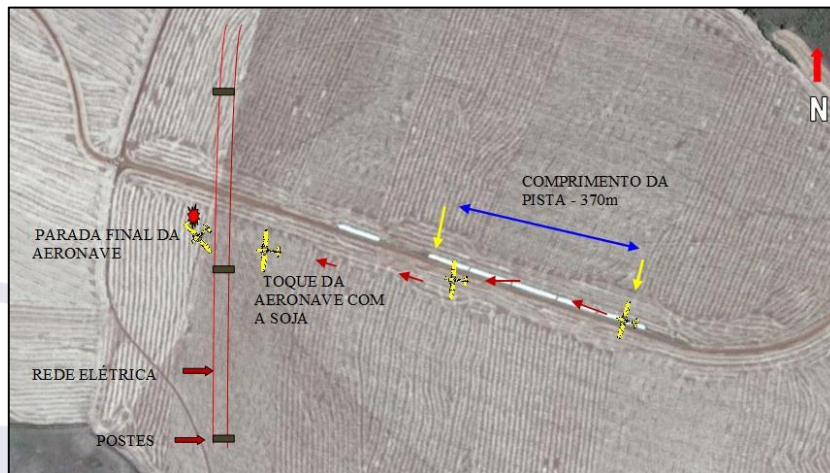
Logo após a rotação, a aeronave não conseguiu alçar voo e ganhar altura, perdendo gradualmente sustentação. Após ultrapassar os limites da área de pouso, a aeronave derivou à esquerda, passou por baixo de uma rede elétrica e, a seguir, o trem de pouso teve contato com a plantação de soja, que possuía 50cm de altura.

Tal contato propiciou aumento significativo de arrasto e fez com que a aeronave retornasse ao solo, impactando contra a plantação. Tal dinâmica pode ser visualizada por meio da Figura 2.

Figura 2 - Trajetória da aeronave.
