**COMANDO DA AERONÁUTICA**  
**CENTRO DE INVESTIGAÇÃO E PREVENÇÃO DE**  
**ACIDENTES AERONÁUTICOS**

**RELATÓRIO FINAL**  
**IG-118/CENIPA/2017**

<b>OCORRÊNCIA:</b>	<b>INCIDENTE GRAVE</b>
<b>AERONAVE:</b>	<b>PT-WHE</b>
<b>MODELO:</b>	<b>400A</b>
<b>DATA:</b>	<b>21SET2017</b>

O presente Relatório Final refere-se ao incidente grave com a aeronave PT-WHE, modelo 400A, ocorrido em 21SET2017, classificado como “[RE] Excursão de pista | Pouso longo”.

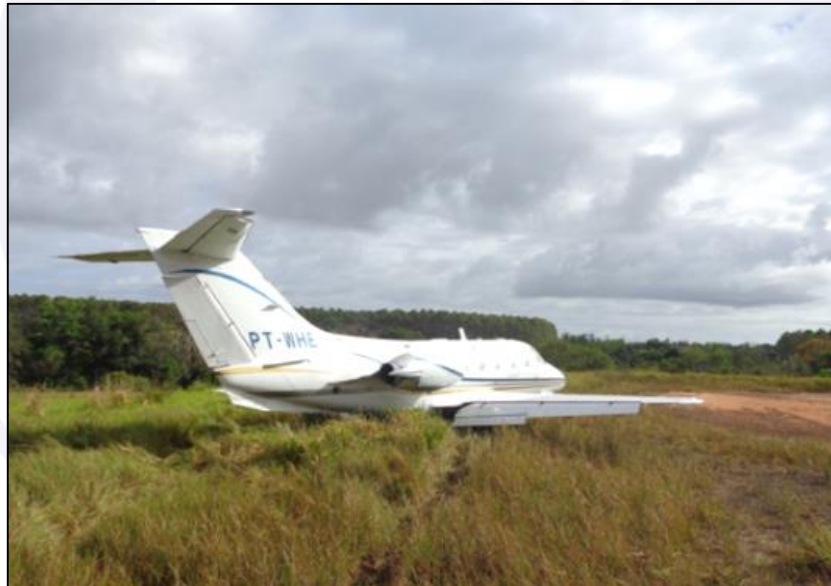
O avião derivou para a esquerda e parou fora dos limites lateral e longitudinal da pista, em uma área de vegetação baixa.

Figura 1 - Aeronave no local da parada final.

Os pneus dos trens de pouso principais estouraram. Houve danos nos cubos de roda e nos conjuntos de freio.

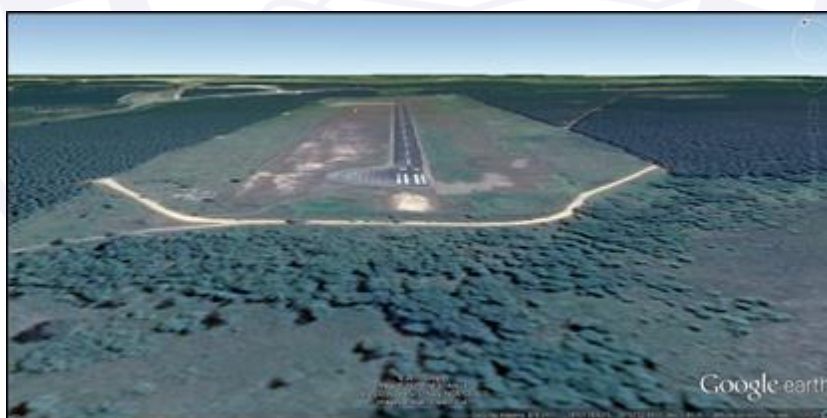
Durante a entrevista com os investigadores, o comandante reportou a existência de uma plantação de eucaliptos em torno do aeródromo. Esse fato o levava a empregar uma velocidade maior na curta final, pois considerava que abaixo da altura média das árvores ocorreria uma diminuição repentina da intensidade do vento incidente sobre a pista de pouso, o que provocaria uma perda de sustentação na aeronave.

Figura 3 - Vista da aproximação final para a cabeceira 05.

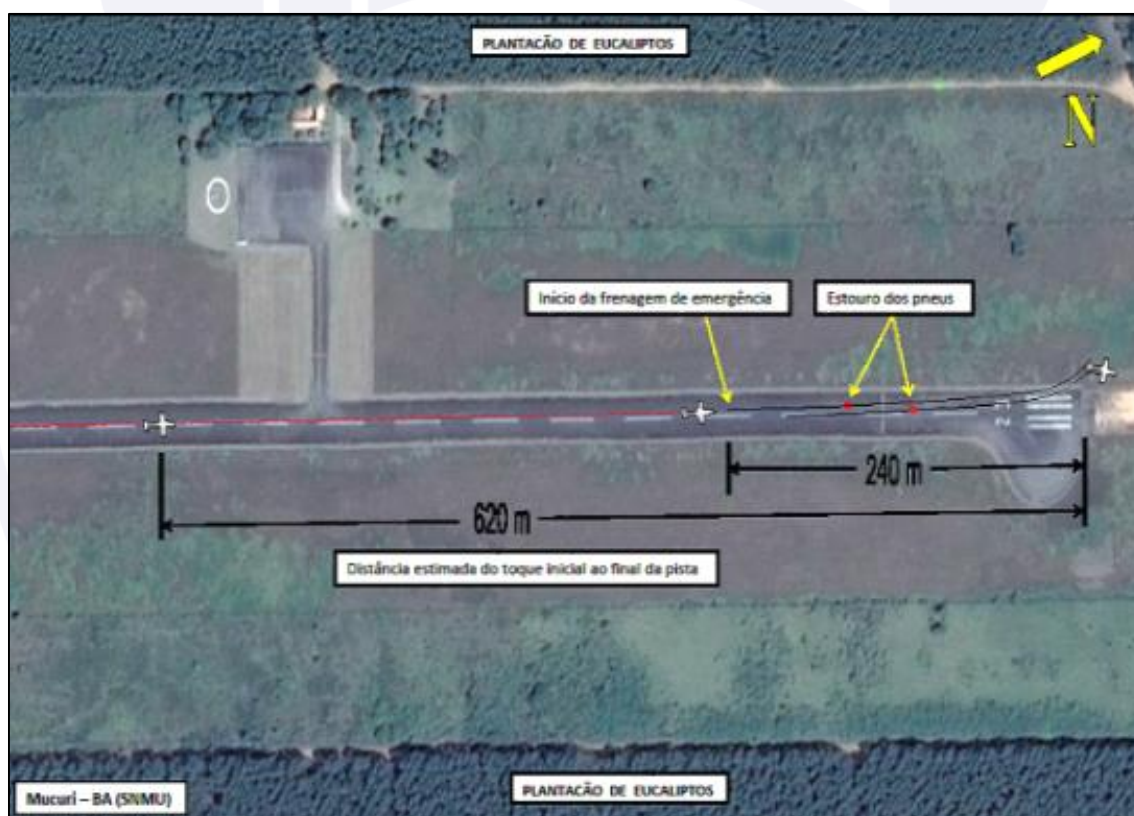
Figura 4 - Croqui da ocorrência.

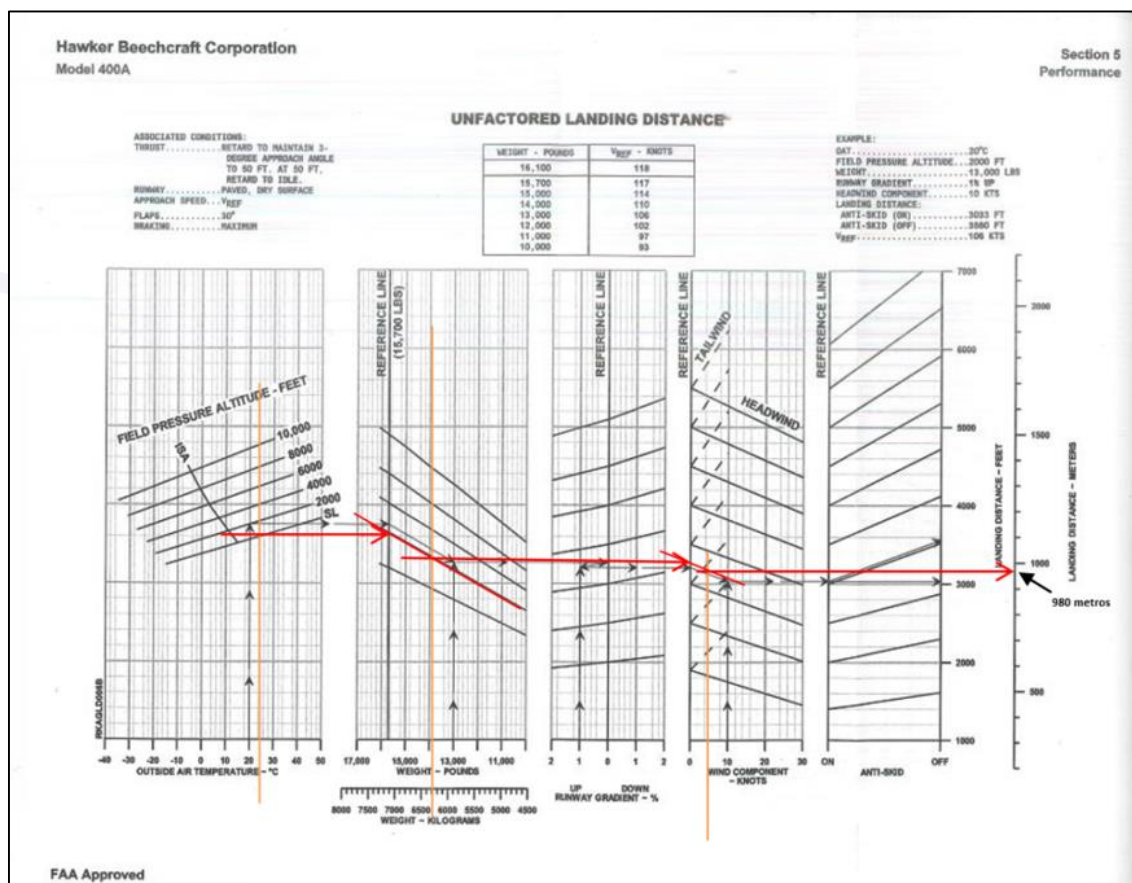
Ao aplicar os dados disponíveis no gráfico de Distância de Pouso Não Fatorada para uma pista com gradiente 0%, altitude 276ft e sistema *Anti-skid* acionado, obteve-se uma distância de pouso de, aproximadamente, 980m, conforme Figura 5.

Figura 5 - Gráfico de Distância de Pouso Não Fatorada.

Assim, restariam cerca de 620m de pista à frente do avião, distância insuficiente para pará-lo, já que, segundo os cálculos realizados pelos investigadores, o comprimento de pista necessário para realizar o pouso com segurança, considerando uma aproximação realizada nas condições recomendadas, seria de 980m.
