COMANDO DA AERONÁUTICA
CENTRO DE INVESTIGAÇÃO E PREVENÇÃO DE
ACIDENTES AERONÁUTICOS

RELATÓRIO FINAL SIMPLIFICADO

| DADOS DA OCORRÊNCIA | | | | |
|---|--|---|---|---|
| 10ABR2019 - 12:00 (UTC) | | SERIPA III | | A-057/CENIPA/2019 |

| DADOS DA AERONAVE | | |
|---|---|---|
| PT-WOW | CESSNA AIRCRAFT | 172R |

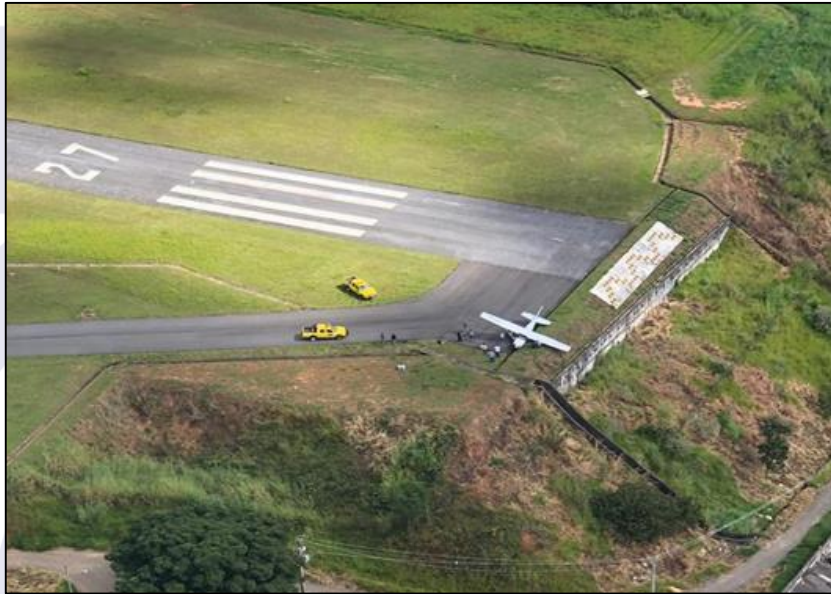
A aeronave ultrapassou o limite longitudinal da pista e caiu em uma vala de escoamento de águas pluviais. O avião se deslocou por, aproximadamente, 7m com os trens de pouso principal esquerdo e o do nariz presos à vala até a parada total.

Após o impacto contra a vala, o trem principal esquerdo e o trem de nariz permaneceram presos a ela e a aeronave se deslocou por 7,4 metros, até a parada final (Figuras 1 e 2).

Figura 1 - Vista geral da aeronave após a parada total.

Atuar junto à Empresa Brasileira de Infraestrutura Aeroportuária (INFRAERO), a fim de que aquele operador aeroportuário implemente melhorias no sistema de drenagem do Aeródromo Carlos Prates (SBPR), Belo Horizonte, MG, de modo a evitar que os drenos de escoamento de águas pluviais fiquem destampados e expostos, tornando-se obstáculos às aeronaves que venham a experimentar uma excursão de pista.

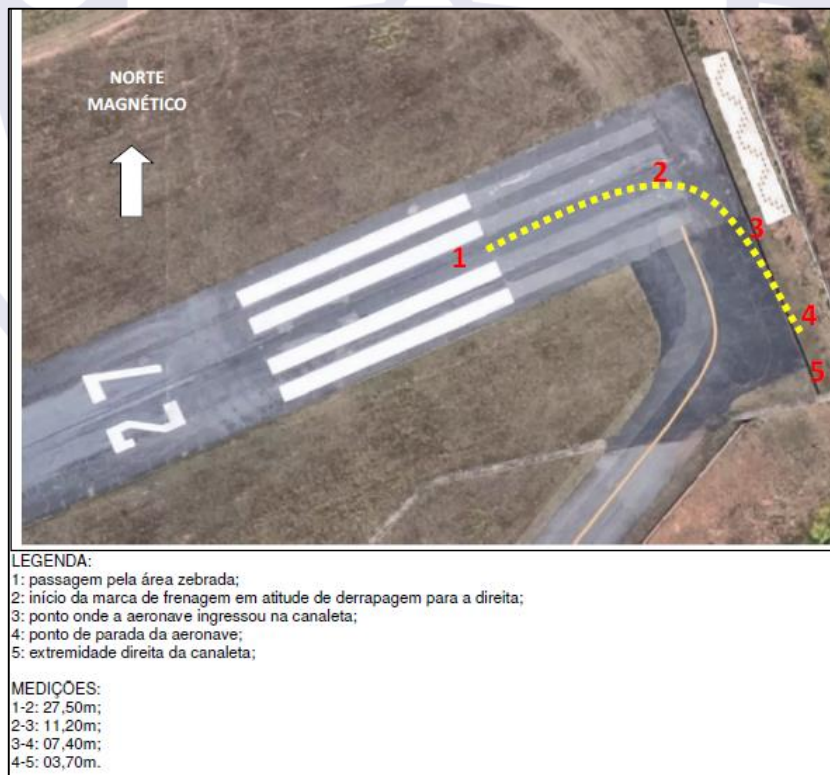
Dessa forma, depois de cruzar as marcas da cabeceira 27, a aeronave derrapou em curva à direita por, aproximadamente, 29 metros, até encontrar uma vala de escoamento de águas pluviais.

Figura 2 - Croqui da ocorrência com as medições realizadas pelos investigadores.

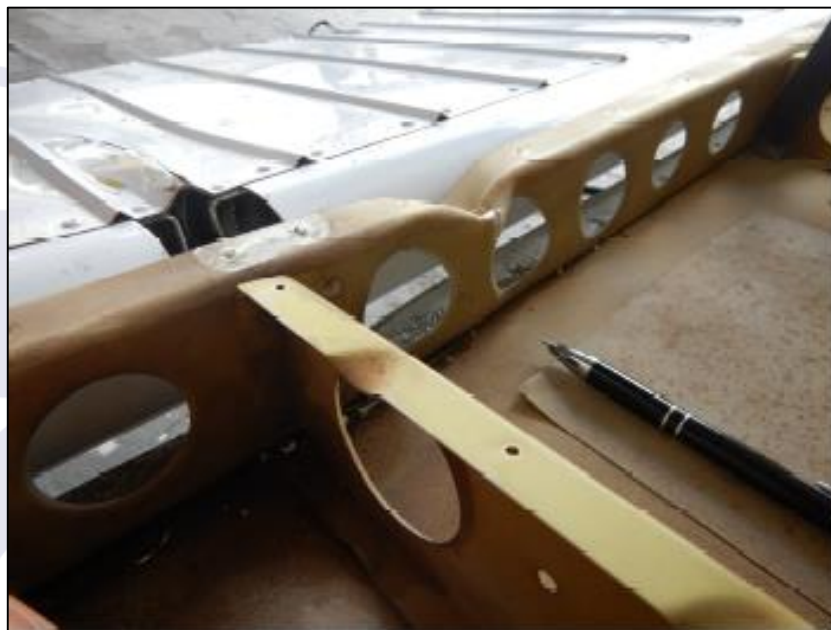
A aeronave teve danos substanciais na perna esquerda do trem de pouso principal e no trem de pouso de nariz, além de amassamentos no estabilizador horizontal esquerdo e na parte ventral da fuselagem.

Como consequência do impacto contra a vala, que era construída em alvenaria, a roda do trem principal esquerdo se desprende e houve danos em seu ponto de fixação à fuselagem. Também houve danos na região de fixação do trem de pouso de nariz. Choques contra a borda da vala de escoamento danificaram a porção inferior da fuselagem e o estabilizador horizontal esquerdo (Figura 3).

Figura 3 - Dano na longarina traseira do estabilizador horizontal esquerdo.
