**COMANDO DA AERONÁUTICA**  
**CENTRO DE INVESTIGAÇÃO E PREVENÇÃO DE**  
**ACIDENTES AERONÁUTICOS**

**RELATÓRIO FINAL SIMPLIFICADO**

DADOS DA OCORRÊNCIA				
DATA - HORA	INVESTIGAÇÃO	SUMA N°		
15 SET 2017 - 16:00 (UTC)	SERIPA VI	IG-116/CENIPA/2017		
CLASSIFICAÇÃO	TIPO(S)	SUBTIPO(S)		
INCIDENTE GRAVE	[ARC] CONTATO ANORMAL COM A PISTA	POUSO BRUSCO		
LOCALIDADE	MUNICÍPIO	UF	COORDENADAS	
AERÓDROMO DE CATALÃO (SWKT)	CATALÃO	GO	18°13'01"S	047°54'05"W

DADOS DA AERONAVE		
MATRÍCULA	FABRICANTE	MODELO
PT-WXX	CESSNA AIRCRAFT	T206H
OPERADOR	REGISTRO	OPERAÇÃO
SCHENBERK INCORPORADORA DE IMÓVEIS LTDA.	TPP	PRIVADA

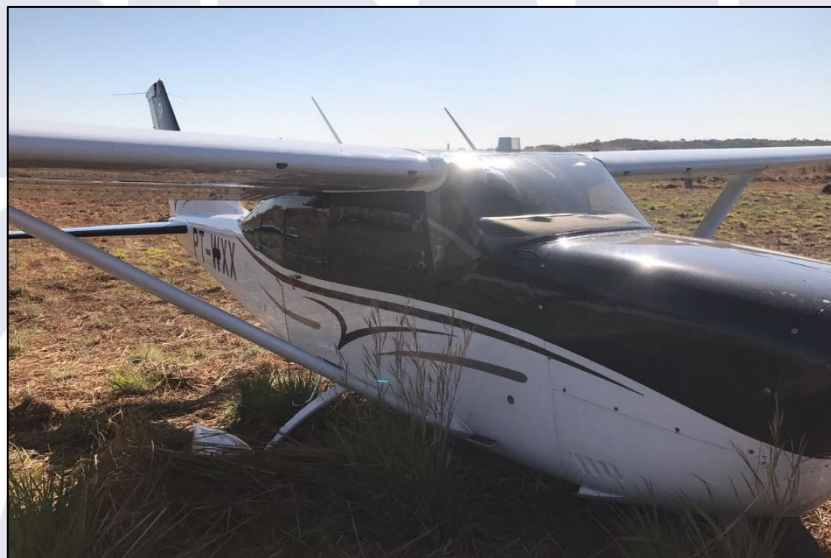
Por ocasião do pouso, às 16h00min (UTC), houve a quebra do trem de pouso de nariz, com o conseqüente toque das pás da hélice contra o solo. A aeronave perdeu o controle e saiu da pista pela direita.

A aeronave teve danos leves.

Figura 1 - Aeronave após a parada.

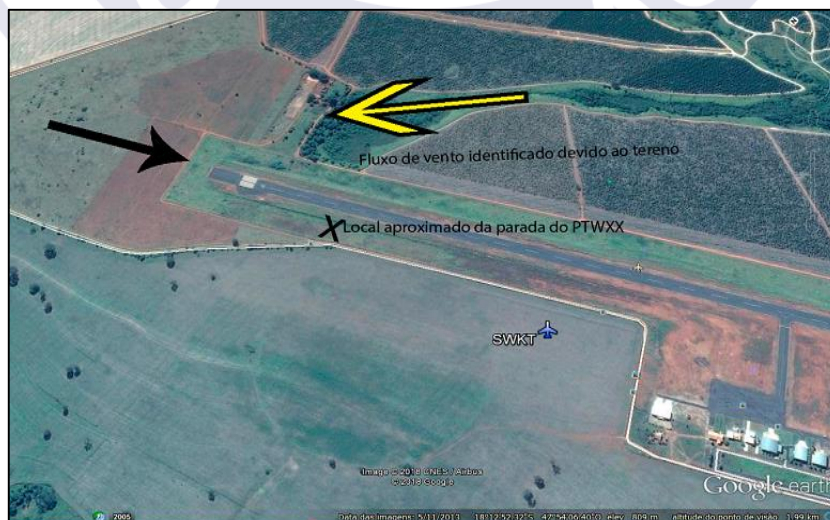
Relatos indicaram que, por ocasião do pouso, havia um componente de vento de través em SWKT, e que, na aproximação da cabeceira 17, existia um vale entre plantações de eucalipto, que facilitava a formação de um fluxo de ar que incidia nas aeronaves na curta final (Figura 2).

Figura 2 - Trajetória de aproximação, fluxo de vento identificado e local de parada.

Em uma situação como essa, seria normal que houvesse uma perda de sustentação próximo ao toque na pista, impossibilitando a recuperação antes que ocorresse um toque brusco.
