RELATÓRIO FINAL
IG-050/CENIPA/2017

OCORRÊNCIA:	INCIDENTE GRAVE
AERONAVE:	PT-YOL
MODELO:	AS 350 B2
DATA:	24MAR2017

O presente Relatório Final refere-se ao incidente grave com a aeronave PT-YOL, modelo AS 350 B2, ocorrido em 24MAR2017, classificado como “[SCF-PP] Falha ou mau funcionamento do motor | Falha do motor em voo”.

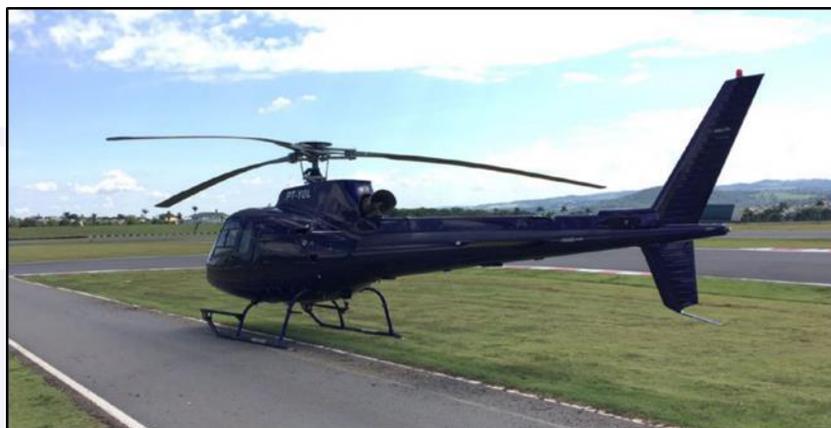
O piloto efetuou o pouso forçado ainda dentro do autódromo a, aproximadamente, 120 metros do local da decolagem. Entre o primeiro toque no solo e a parada total, a aeronave percorreu cerca de 30 metros, deslizando o esqui esquerdo sobre uma superfície de asfalto e o esqui direito sobre uma superfície de grama (Figura 1).

Figura 1 - Vista da aeronave após a parada total.

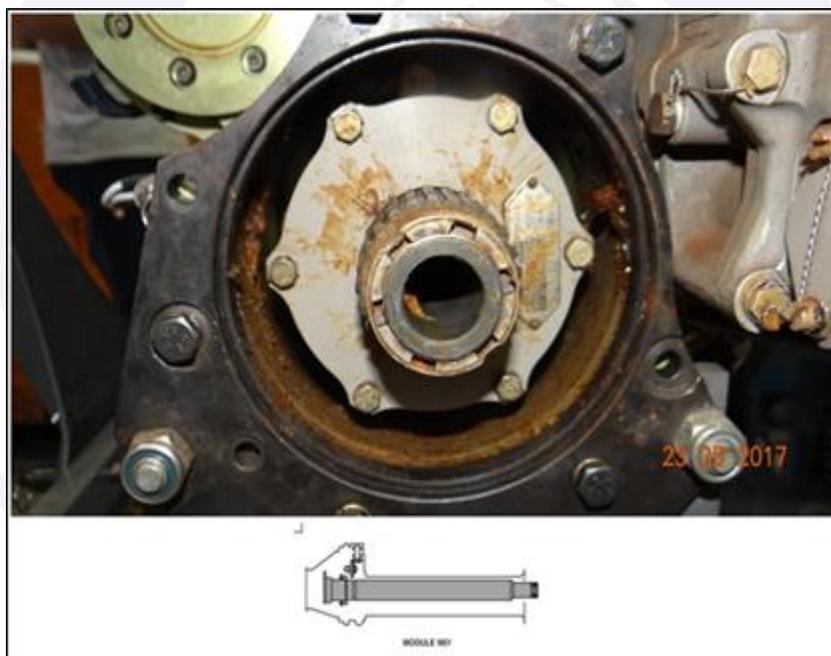
Segundo a análise técnica do Instituto de Aeronáutica e Espaço (IAE) do DCTA, o módulo 1 do motor foi inspecionado e não foi encontrada anomalia que pudesse indicar seu mau funcionamento. A roda livre foi testada e verificou-se que apresentava funcionamento normal (Figura 3).

Figura 3 - Vista da roda livre sem danos.

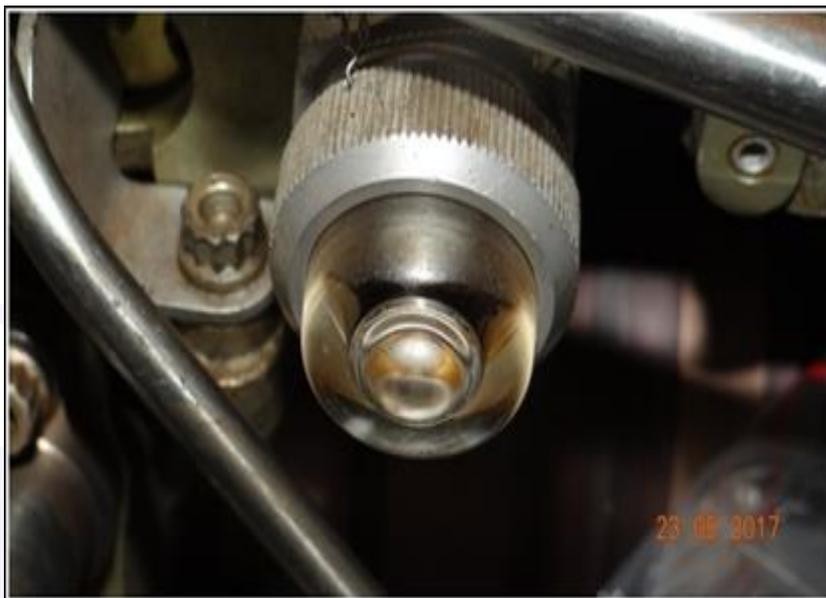
Durante a inspeção no sistema de lubrificação, constatou-se que havia limalha retida no filtro de óleo do motor.

No entanto, o indicador de obstrução estava na posição normal de trabalho, ou seja, indicava que o sistema *by-pass* não havia sido ativado para garantir a lubrificação (Figura 4).

Figura 4 - Vista do indicador de pré-obstrução na condição de repouso.

Na desmontagem do motor, foram encontradas evidências de que este sistema estava normal.

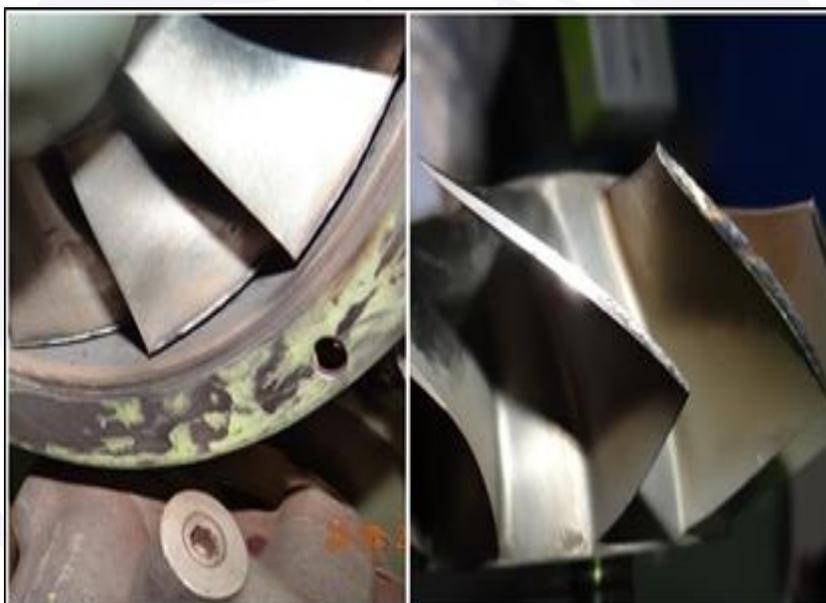
No módulo 2, foram observadas marcas de roçamento intenso resultantes do contato das pás do estágio axial do compressor com a sua carcaça (Figura 5).

Figura 5 - Marcas de roçamento observadas nas pás do estágio axial do compressor.

Nos módulos 2 e 3, foram encontradas marcas de roçamento intenso. No módulo 2, tais marcas foram resultantes do contato entre as pás do estágio axial do compressor com a sua carcaça. Já no módulo 3, as marcas eram provenientes do contato entre o impelidor centrífugo e a sua carcaça.

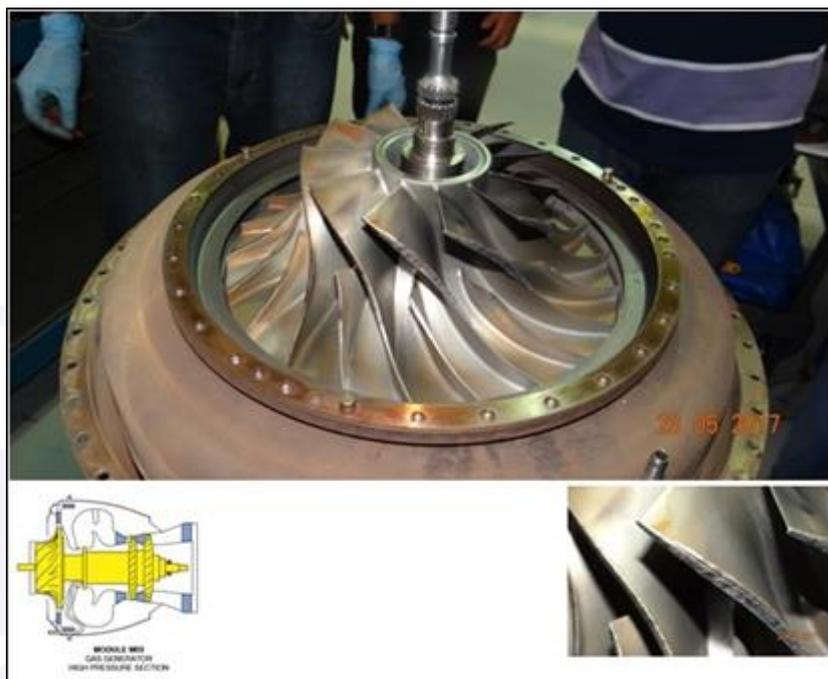
No módulo 3, foram encontradas marcas de roçamento intenso oriundas do contato entre o impelidor centrífugo com a sua carcaça.

Além disso, foi observado o roçamento entre o acoplamento cúbico e o labirinto (Figura 6).

Figura 6 - Vista geral do impelidor centrífugo com marcas de roçamento.

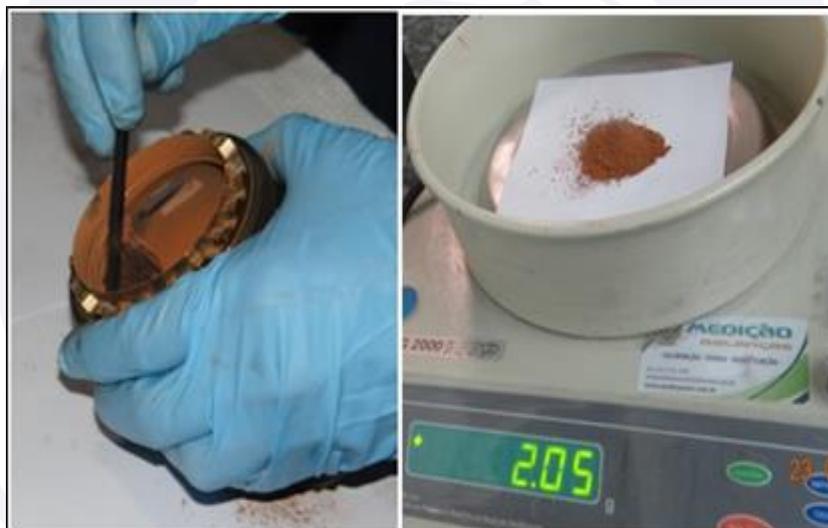
No interior do acoplamento crvico, foi encontrada laterite, que foi removida e pesada. O peso obtido foi de 2,05 gramas, sendo que o limite informado pelo fabricante era de 11 gramas (Figura 7).

Figura 7 - Coleta e pesagem da laterite.

Caso houvesse uma quantidade de laterite acima do limite do fabricante, esta poderia provocar o desbalanceamento do conjunto rotativo e induzir a falha do rolamento traseiro G3.

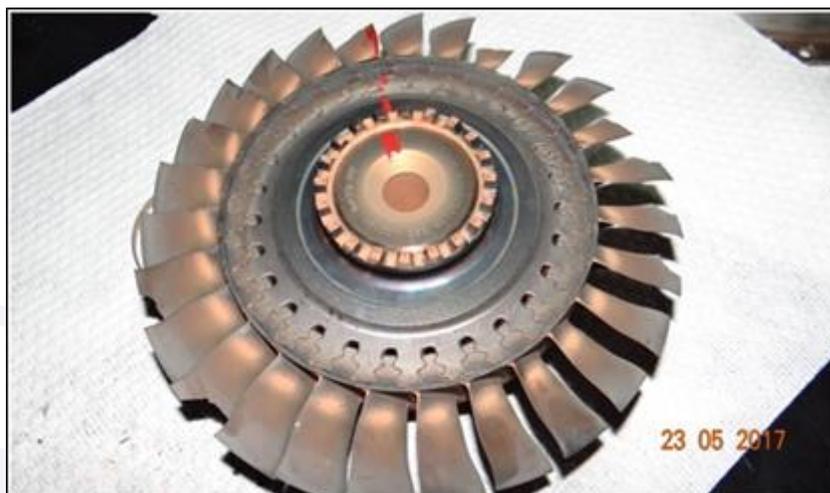
Foi verificado, no segundo estgio da turbina do compressor, que algumas palhetas estavam fraturadas e outras apresentavam dobramentos com trincas e marcas de roçamento (Figura 8).

Figura 8 - Vista posterior do rotor do 2º estágio da turbina do compressor.

O desbalanceamento do conjunto rotor foi consequência dos danos observados nas palhetas do rotor do 2º estágio da turbina do compressor.

O dano nas palhetas foi causado por alongamento prematuro provocado por aumento de temperatura no fluxo dos gases de exaustão, o qual não havia sido reportado. O aumento de temperatura foi observado no 1º e no 2º estágios da turbina do compressor. A causa primária da elevação da temperatura não pôde ser determinada.

Os danos às palhetas do rotor do 2º estágio da turbina do compressor resultaram do alongamento prematuro desses componentes devido ao aumento de temperatura no fluxo dos gases de exaustão, o que conduziu a um súbito desbalanceamento do conjunto rotor. Esse fato teve como consequências a falha do rolamento G3 e, por conseguinte, a falha do motor.

Concluiu-se, portanto, que o atrito ocorreu devido a um alongamento prematuro de pelo menos uma das palhetas, provocado pelo aumento anormal da temperatura do fluxo de gases de exaustão.

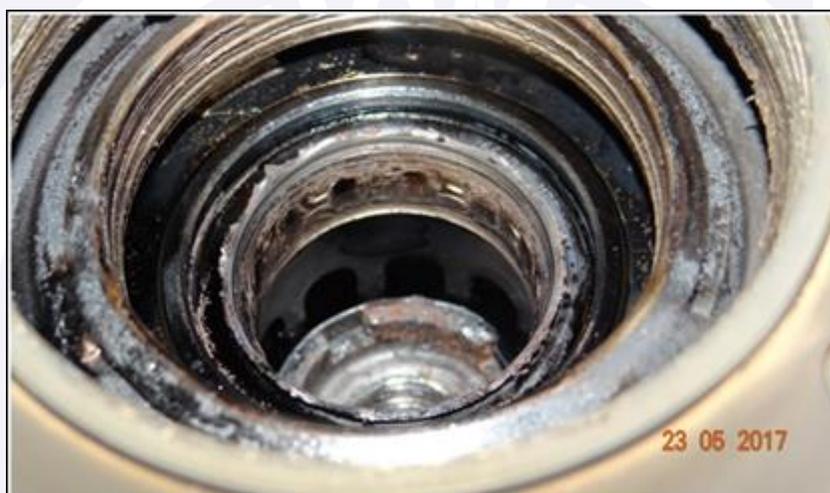
O rolamento traseiro G3 do motor encontrava-se danificado (Figura 9). Pelo *Part Number* (P/N), pôde ser identificado que se tratava do rolamento que passou a ser o recomendado pelo fabricante.

Figura 9 - Vista geral do rolamento G3 danificado.

A falha do rolamento G3 está relacionada com o seu desgaste, o qual foi proveniente de um importante aumento de *stress* radial gerado por um súbito desbalanceamento do conjunto rotor.
