**COMANDO DA AERONÁUTICA**  
**CENTRO DE INVESTIGAÇÃO E PREVENÇÃO DE**  
**ACIDENTES AERONÁUTICOS**

**RELATÓRIO FINAL SIMPLIFICADO**

DADOS DA OCORRÊNCIA				
DATA - HORA	INVESTIGAÇÃO	SUMA N°		
17AGO2019 - 12:00 (UTC)	SERIPA V	A-120/CENIPA/2019		
CLASSIFICAÇÃO	TIPO(S)	SUBTIPO(S)		
ACIDENTE	[AMAN] MANOBRA ABRUPTA [RE] EXCURSÃO DE PISTA	NIL		
LOCALIDADE	MUNICÍPIO	UF	COORDENADAS	
AERÓDROMO PIRAQUARA (SISY)	PIRAQUARA	PR	25°27'00"S	049°08'26"W

DADOS DA AERONAVE		
MATRÍCULA	FABRICANTE	MODELO
PU-CCL	ULTRALEGER	MISTRAL 582C
OPERADOR	REGISTRO	OPERAÇÃO
PARTICULAR	PET	PRIVADA

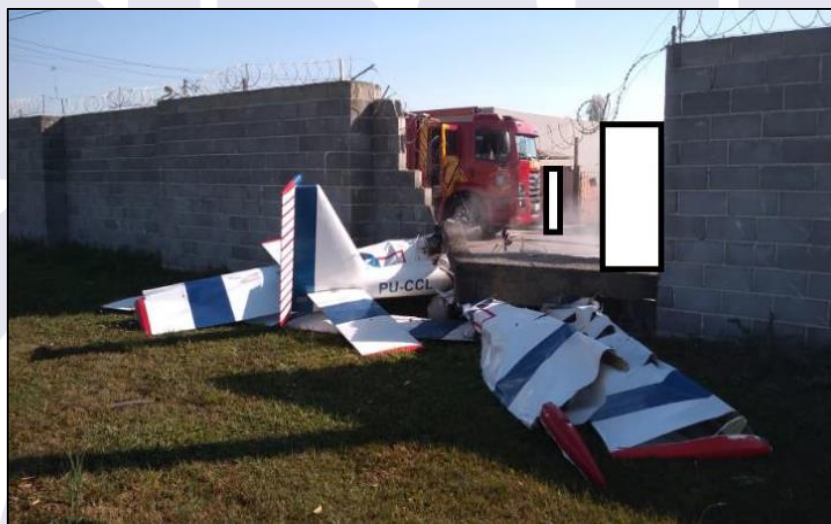
Durante a tentativa de decolagem, o piloto escutou um barulho e percebeu uma guinada da aeronave para a esquerda. Na sequência, houve a saída de pista (*veer off*) pela lateral esquerda e a colisão contra o muro perimetral do aeródromo.

A aeronave ficou destruída.

Figura 1 - Vista da aeronave após a colisão contra o muro perimetral.

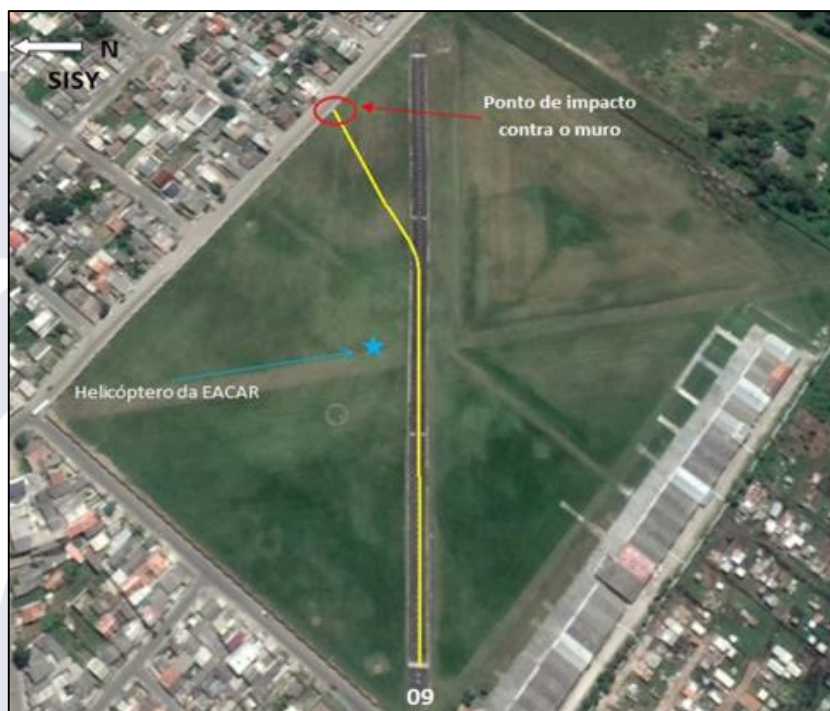
Julgando não ser capaz de prosseguir na decolagem, o piloto reduziu a potência e tentou sair da pista pela esquerda, por considerar que o atrito da superfície da área gramada ajudaria na desaceleração da aeronave.

Estando próximo do muro do aeródromo, quando percebeu que a colisão seria iminente, aplicou potência momentaneamente e tentou girar a aeronave de forma a evitar a colisão de frente, porém sem lograr êxito (Figura 2).

Figura 2 - Croqui do acidente.

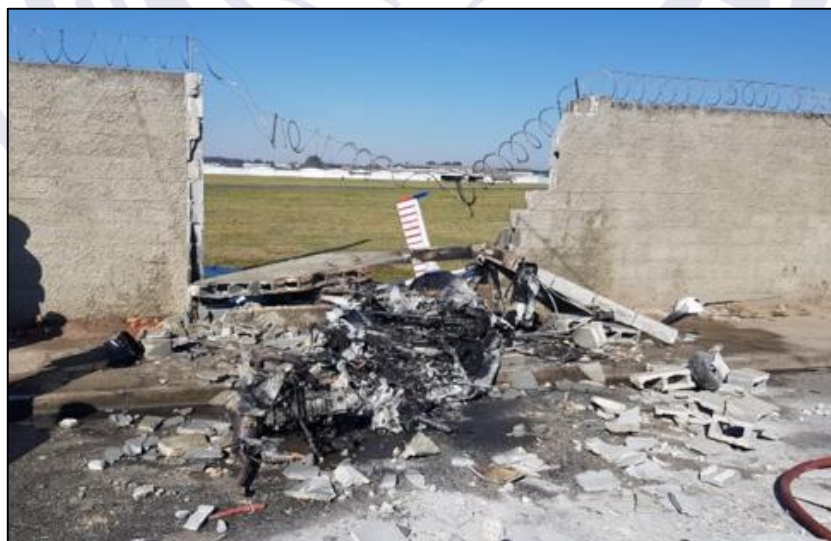
Após o impacto, houve fogo que começou na região do motor e se estendeu por grande parte da aeronave (Figura 3).

Figura 3 - Estado geral da aeronave, após o término das ações do corpo de bombeiros (vista de fora do aeródromo).

Devido ao grau de destruição dos pneus, não foi possível realizar uma análise para verificação das condições da banda de rodagem.

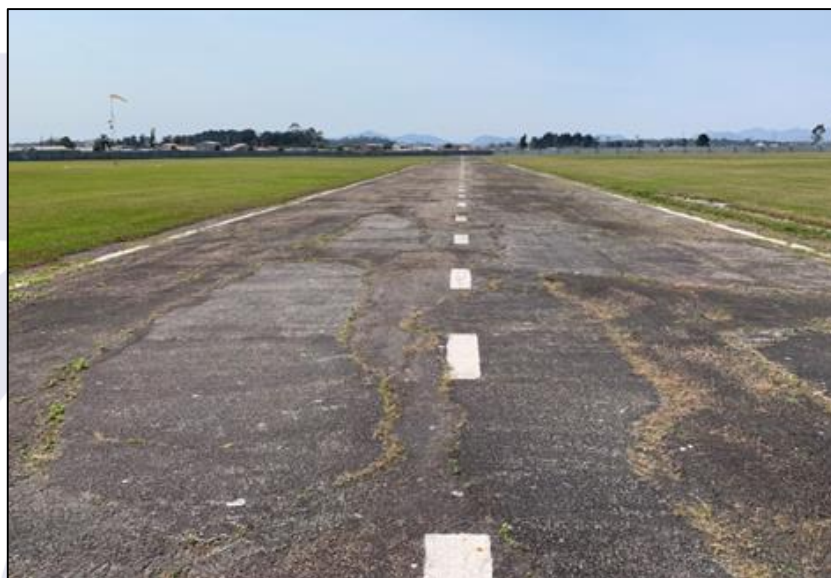
O pavimento da pista estava degradado, apresentando buracos de rasa profundidade e presença de vegetação (Figura 4).

Figura 4 - Visão geral da pista, com pontos degradados e presença de vegetação.

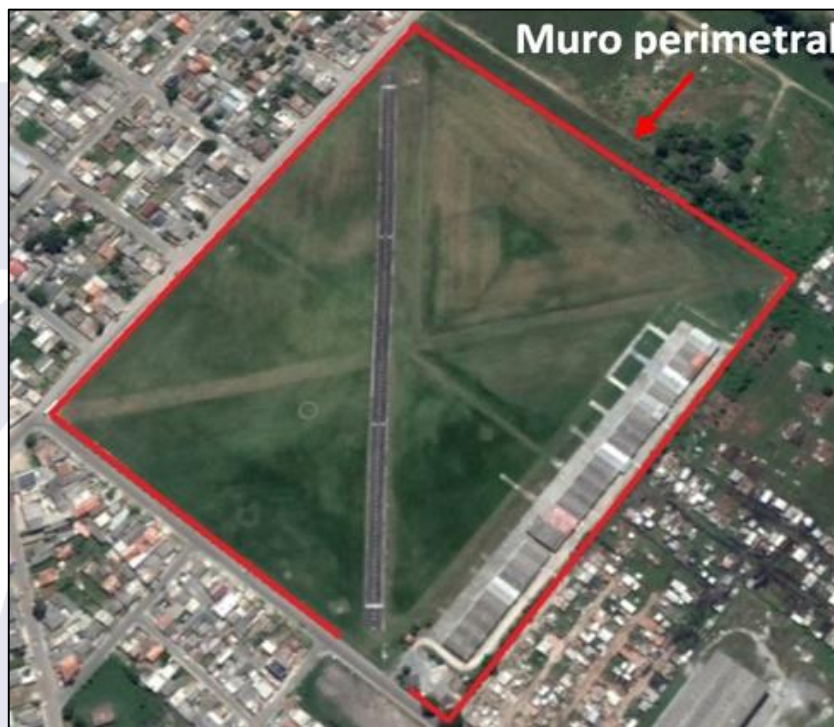
No perímetro do aeródromo, foi erguido um muro (Figura 6), cuja construção não estava sujeita à autorização prévia da Agência Nacional de Aviação Civil (ANAC), conforme o parágrafo 3º do Artigo 2º da Resolução ANAC nº 158/2010. Todavia, o Art. 5º da supracitada Resolução esclarecia que:

Adicionalmente, verificou-se que não havia um *Notice to Airmen* (NOTAM - Informações aos Aeronavegantes), alertando para a existência do muro perimetral.

Figura 6 - Vista superior do perímetro do aeródromo.  
Fonte: adaptado *Google Earth*.

Atuar junto ao administrador do aeródromo de Piraquara (SISY), no sentido de recomendar que ele solicite a emissão de NOTAM, contendo informações relativas ao muro perimetral.

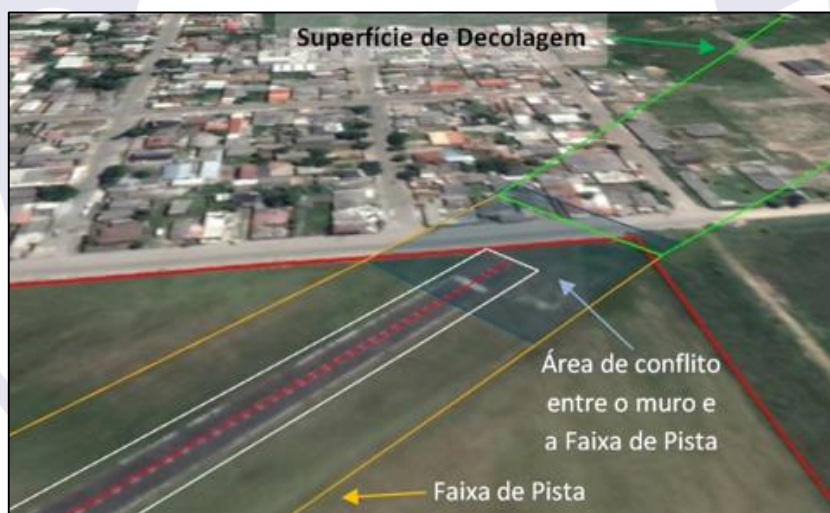
O aeródromo de SISY tinha partes do muro que se encontravam próximas e dentro da faixa de pista de pouso e da superfície de decolagem, que invadiam 65m da faixa de pista da zona de parada e 27m da faixa de pista da lateral esquerda da pista 09 (Figura 7).

Figura 7 - Zona de conflito entre a faixa de pista e o muro.  
Fonte: Adaptado *Google Earth*.

O RBAC 154 também destacava que nenhum objeto fixo, excetuados os auxílios visuais necessários para fins de navegação aérea, que satisfizessem os requisitos de frangibilidade dispostos na Subparte D, deveria ser permitido em uma faixa de pista a uma distância de 30m a partir do eixo da pista, em pista para operação visual de código “1”.

Nesse sentido, em que pese a construção do referido muro não estar sujeita à aprovação prévia da ANAC, verificou-se que o prolongamento da pista 09 estava obstruído por um muro perimetral, cuja construção podia ser considerada em desacordo com os níveis mínimos requeridos para operação segura de aeronaves de asa fixa.

Verificar a viabilidade de se realizar inspeções de fiscalização no aeródromo Piraquara (SISY), considerando que a existência do muro perimetral interfere tanto na faixa de pista da zona de parada como na faixa de pista da lateral.

Atuar junto ao administrador do aeródromo de Piraquara (SISY), no sentido de que seja realizada uma revisão do Plano Básico de Zona de Proteção de Aeródromo (PBZPA) para o Aeródromo Piraquara (SISY).
