COMANDO DA AERONÁUTICA
CENTRO DE INVESTIGAÇÃO E PREVENÇÃO DE
ACIDENTES AERONÁUTICOS

RELATÓRIO FINAL SIMPLIFICADO

DADOS DA OCORRÊNCIA					
DATA - HORA		INVESTIGAÇÃO		SUMA Nº	
23DEZ2019 - 11:30 (UTC)		SERIPA VI		A-161/CENIPA/2019	
CLASSIFICAÇÃO		TIPO(S)		SUBTIPO(S)	
ACIDENTE		[CTOL] COLISÃO COM OBSTÁCULO DURANTE A DECOLAGEM E POUSO		NIL	
LOCALIDADE		MUNICÍPIO		UF	
AERÓDROMO DA ESTÂNCIA ACROBATA (SSLM)		LEOPOLDO DE BULHÕES		GO	
				COORDENADAS	
				16°32'56"S 048°56'30"W

DADOS DA AERONAVE		
MATRÍCULA	FABRICANTE	MODELO
PU-DAL	AEROBRAVO	BRAVO 700
OPERADOR		REGISTRO
PARTICULAR		PET
		OPERAÇÃO
		PRIVADA

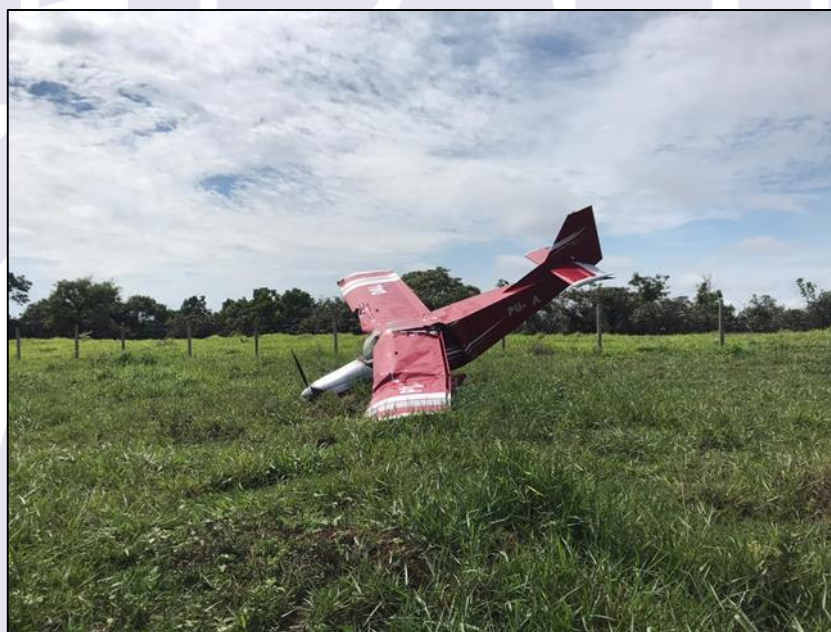
A aeronave teve danos substanciais. O piloto sofreu lesão grave e o passageiro saiu ileso

Figura 1 - Aeronave após a ocorrência.

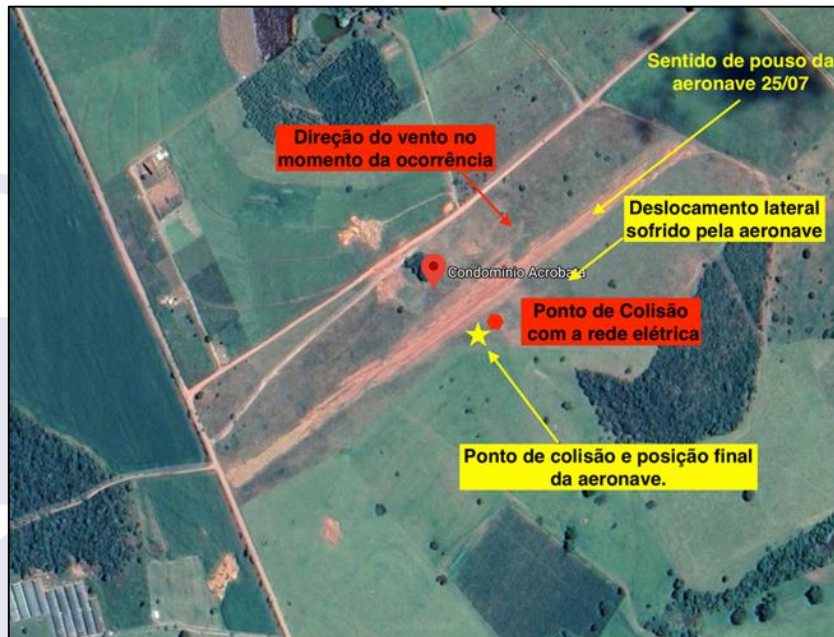
Verificou-se que o vento estava com intensidade de moderado a forte no horário em que a aeronave aproximava para pouso. A cinco metros de altura, a aeronave teria sido empurrada para à esquerda da pista pela força do vento. A colisão contra os fios se deu, aproximadamente, a essa altura.

Após o choque contra as linhas de baixa tensão, a aeronave girou e parou em uma posição contrária ao seu deslocamento inicial (Figuras 2, 3 e 4).

Figura 2 - Croqui da ocorrência.

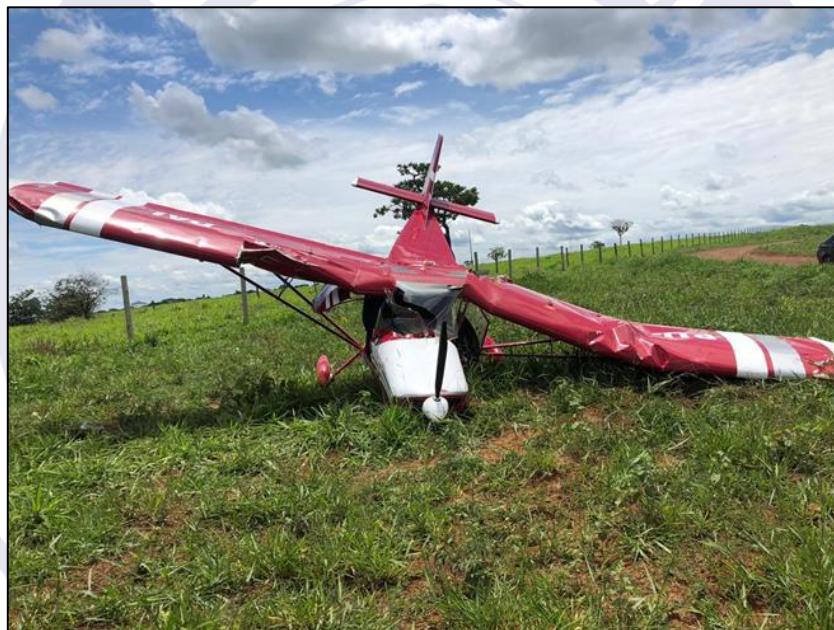
Figura 3 - Vista frontal da aeronave após a colisão.

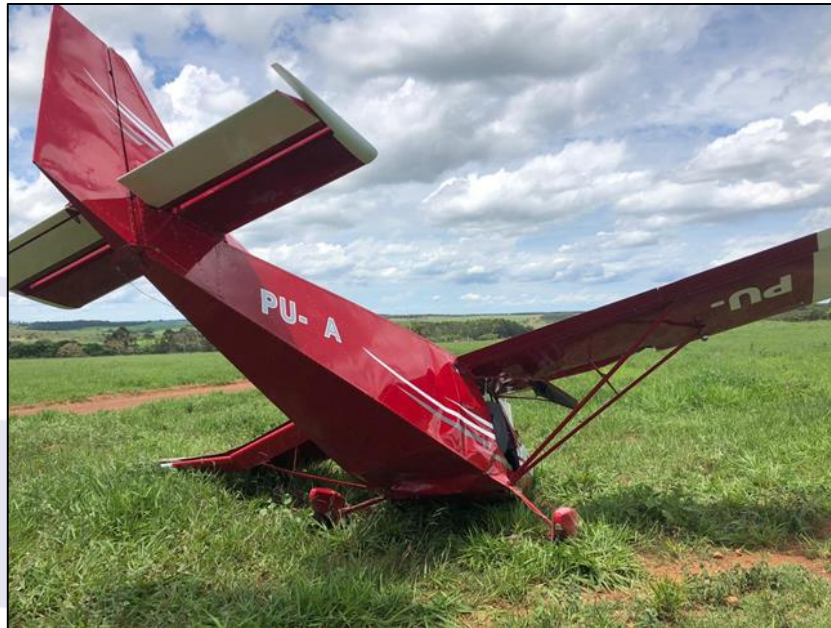
Figura 4 - Vista traseira da aeronave após a ocorrência.
