**COMANDO DA AERONÁUTICA**  
**CENTRO DE INVESTIGAÇÃO E PREVENÇÃO DE**  
**ACIDENTES AERONÁUTICOS**

**RELATÓRIO FINAL SIMPLIFICADO**

DADOS DA OCORRÊNCIA								
DATA - HORA		INVESTIGAÇÃO		SUMA N°				
04SET2019 - 18:30 (UTC)		SERIPA IV		A-124/CENIPA/2019				
CLASSIFICAÇÃO		TIPO(S)		SUBTIPO(S)				
ACIDENTE		[FUEL] COMBUSTÍVEL		NIL				
LOCALIDADE		MUNICÍPIO		UF	COORDENADAS			
ÁREA RURAL		PIEDADE		SP	23°46'09"S	047°29'53"W		
DADOS DA AERONAVE								
MATRÍCULA		FABRICANTE		MODELO				
PU-MSM		CONSTRUTOR AMADOR		CT-U				
OPERADOR			REGISTRO		OPERAÇÃO			
PARTICULAR			PET		PRIVADA			
PESSOAS A BORDO / LESÕES / DANOS À AERONAVE								
A BORDO		LESÕES					DANOS À AERONAVE	
		Ileso	Leve	Grave	Fatal	Desconhecido		
Tripulantes	1	1	-	-	-	-	Nenhum	
Passageiros	1	1	-	-	-	-	Leve	
<b>Total</b>	<b>2</b>	<b>2</b>	-	-	-	-	X Substancial	
							Destruída	
Terceiros	-	-	-	-	-	-	Desconhecido

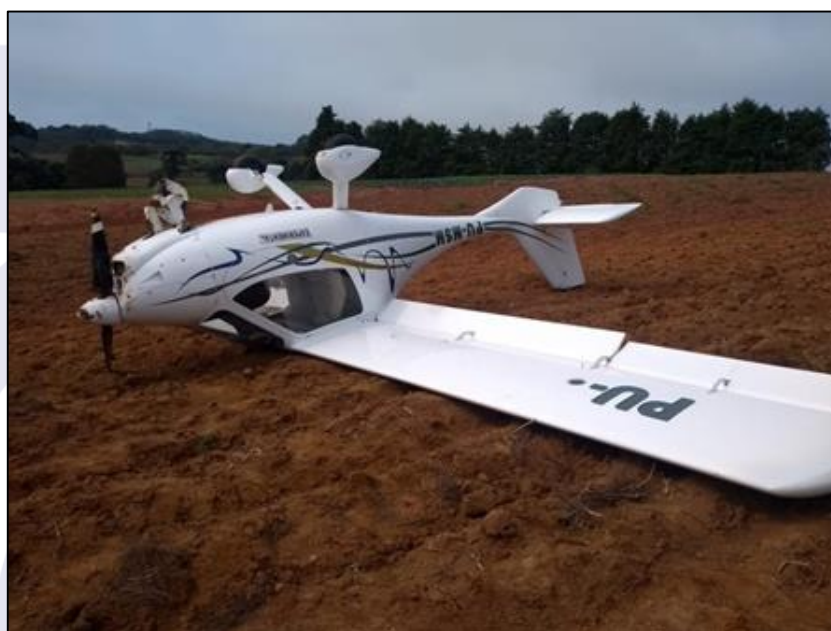
Durante o pouso, o avião capotou.

Figura 1 - Posição da aeronave após a ocorrência.

A aeronave teve danos substanciais. O piloto e o passageiro saíram ilesos.

Segundo relatos, as condições meteorológicas se tornaram desfavoráveis à realização do voo e, por acreditar que o combustível não seria suficiente para efetuar o regresso, o piloto decidiu realizar o corte do motor e executar um pouso fora de aeródromo. Durante a corrida de pouso em um terreno arado, a aeronave capotou.

Adicionalmente, evidenciou-se que a escolha do terreno e os procedimentos de preparação para o pouso se mostraram insuficientes para que se evitassem os danos à aeronave.
