COMANDO DA AERONÁUTICA
CENTRO DE INVESTIGAÇÃO E PREVENÇÃO DE
ACIDENTES AERONÁUTICOS

RELATÓRIO FINAL SIMPLIFICADO

DADOS DA OCORRÊNCIA						
DATA - HORA		INVESTIGAÇÃO		SUMA Nº		
03MAIO2019 - 21:45 (UTC)		SERIPA V		A-071/CENIPA/2019		
CLASSIFICAÇÃO		TIPO(S)		SUBTIPO(S)		
ACIDENTE		[LOC-I] PERDA DE CONTROLE EM VOO		NIL		
LOCALIDADE		MUNICÍPIO		UF	COORDENADAS	
AERÓDROMO OLAVO CECCO RIGON (SSCK)		CONCÓRDIA		SC	27°10'16"S	052°03'40"W

DADOS DA AERONAVE					
MATRÍCULA	FABRICANTE		MODELO		
PU-PRI	FLYER INDÚSTRIA AERONÁUTICA LTDA.		RANS COYOTE		
OPERADOR		REGISTRO		OPERAÇÃO	
PARTICULAR		PET		PRIVADA

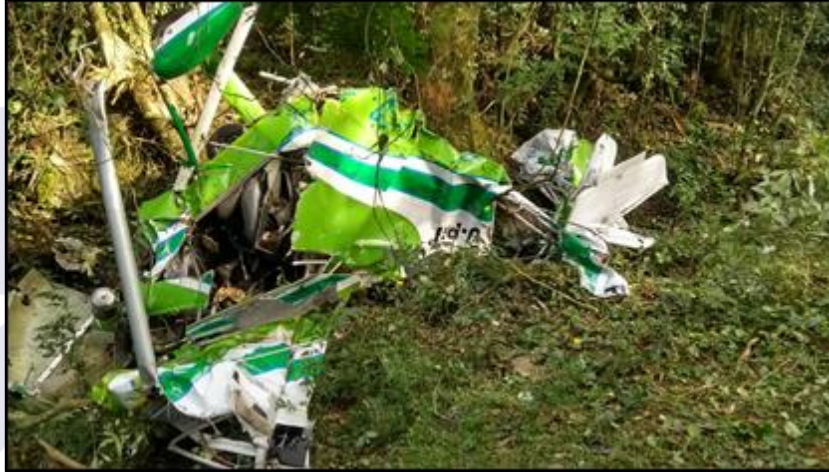
Após a decolagem, o avião colidiu contra o topo de algumas árvores, enquanto realizava uma curva pela esquerda.

A aeronave ficou destruída e o piloto sofreu lesões fatais.

Figura 1 - Vista da aeronave no local do acidente.

O piloto foi encontrado fora da aeronave, a alguns metros à frente dela. A partir do exame dos destroços, concluiu-se que ele não estava utilizando os cintos de segurança.

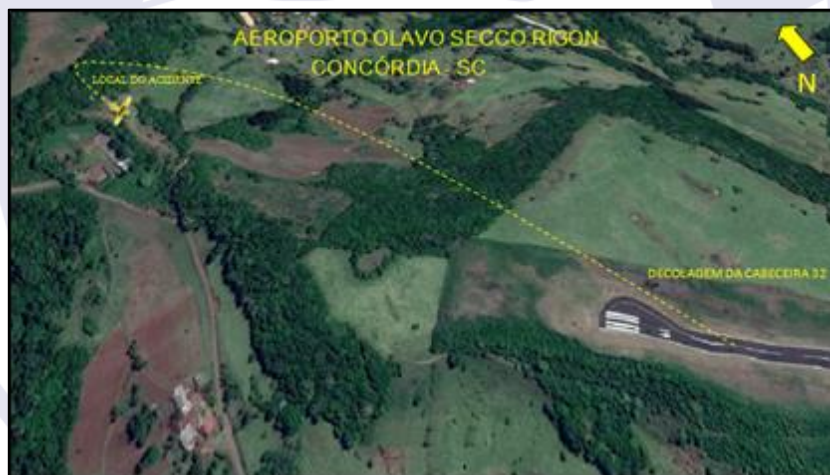
O avião tomou proa à direita e, ao realizar uma curva à esquerda, a cerca de 800 metros da cabeceira 14 de SSCK, chocou-se contra o topo de algumas árvores.

Figura 2 - Croqui da trajetória estimada da aeronave.

Considerando que já haviam decorrido 50 minutos desde o pôr do sol, que a aeronave não dispunha de iluminação interna e externa adequadas, assim como o fato de o balizamento da pista estar apagado, é provável que, ao sobrevoar a região de mata, a ausência de referências de localização, velocidade, altitude e atitude de voo tenha resultado em um estado de desorientação espacial e levado o piloto a perder o controle do avião.

Ainda, é possível que a decolagem tenha ocorrido de forma não intencional, seguida da perda de controle em voo, em decorrência da falta de referências. O relato do funcionário do aeroporto e o fato de o piloto estar sem o cinto de segurança corroboram essa hipótese.
