COMANDO DA AERONÁUTICA
CENTRO DE INVESTIGAÇÃO E PREVENÇÃO DE
ACIDENTES AERONÁUTICOS

RELATÓRIO FINAL SIMPLIFICADO

DADOS DA OCORRÊNCIA				
DATA - HORA	INVESTIGAÇÃO	SUMA N°		
22JUN2019 - 12:45 (UTC)	SERIPA III	A-150/CENIPA/2019		
CLASSIFICAÇÃO	TIPO(S)	SUBTIPO(S)		
ACIDENTE	[SCF-PP] FALHA OU MAL FUNCIONAMENTO DO MOTOR [LOC- I] PERDA DE CONTROLE EM VOO	NIL		
LOCALIDADE	MUNICÍPIO	UF	COORDENADAS	
FORA DE AERÓDROMO	ITABORAÍ	RJ	22°42'34"S	042°50'39"W

DADOS DA AERONAVE		
MATRÍCULA	FABRICANTE	MODELO
PU-RMR	VECTOR ULTRALIGHT IND. COM. LTDA	FOX V5 ADVANCED
OPERADOR	REGISTRO	OPERAÇÃO
PARTICULAR	PET	PRIVADA

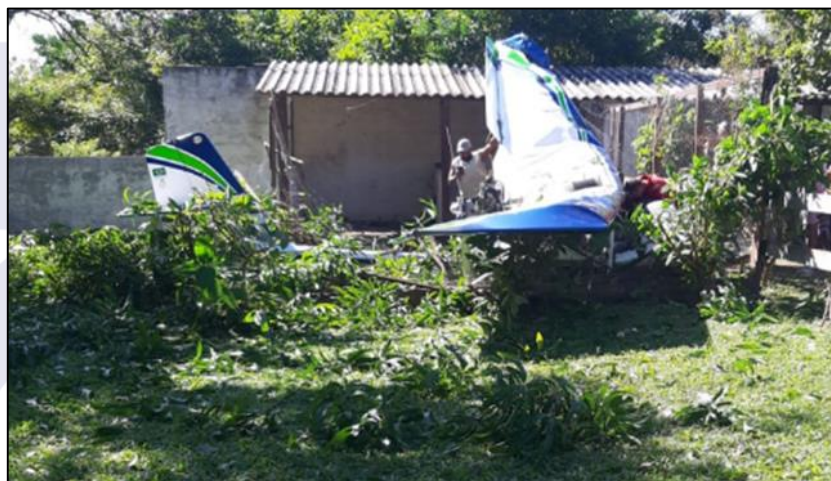
A aeronave teve danos substanciais e o piloto sofreu lesões fatais.

Figura 1 - Visão geral da aeronave após o impacto.

A despeito das poucas informações a respeito desse acidente, e tendo por base o relato de observadores presentes no local da ocorrência, a comissão de investigação concluiu que pode ter havido uma inadequada aplicação dos comandos na tentativa de retorno à pista, acarretando a perda de controle da aeronave.
