COMANDO DA AERONÁUTICA
CENTRO DE INVESTIGAÇÃO E PREVENÇÃO DE
ACIDENTES AERONÁUTICOS

RELATÓRIO FINAL SIMPLIFICADO

DADOS DA OCORRÊNCIA				
DATA - HORA	INVESTIGAÇÃO	SUMA N°		
14FEV2018 - 17:15 (UTC)	SERIPA V	A-026/CENIPA/2018		
CLASSIFICAÇÃO	TIPO(S)	SUBTIPO(S)		
ACIDENTE	[SCF-PP] FALHA OU MAU FUNCIONAMENTO DO MOTOR	FALHA DO MOTOR EM VOO		
LOCALIDADE	MUNICÍPIO	UF	COORDENADAS	
FORA DE AERÓDROMO	PASSO FUNDO	RS	28°19'31"S	052°31'47"W

DADOS DA AERONAVE		
MATRÍCULA	FABRICANTE	MODELO
PU-EAP	AEROALCOOL TECNOLOGIA LTDA.	AA-155
OPERADOR	REGISTRO	OPERAÇÃO
ASAS DO SUL ESCOLA DE AVIAÇÃO CIVIL LTDA. ME	PET	OUTROS

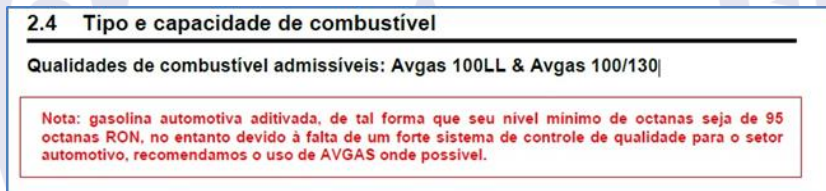
Figura 1 - Item 2.4 do Manual de Voo da aeronave.

Segundo o piloto, a aeronave estava abastecida com gasolina automotiva aditivada. O manual de voo da aeronave, em sua seção 2, página 10, recomendava o uso de Avgas 100LL & Avgas 100/130 (Figura 1).

Dessa forma, por meio da nota constante no item 2.4, o manual de voo da aeronave sugeria que a falta de um sistema de controle de qualidade para o combustível do setor automotivo poderia comprometer o atendimento das especificações requeridas para o combustível.

Conseqüentemente, inferiu-se que o combustível automotivo utilizado pela aeronave, caso não estivesse cumprindo as especificações previstas, poderia ter suscitado a perda de potência da aeronave.

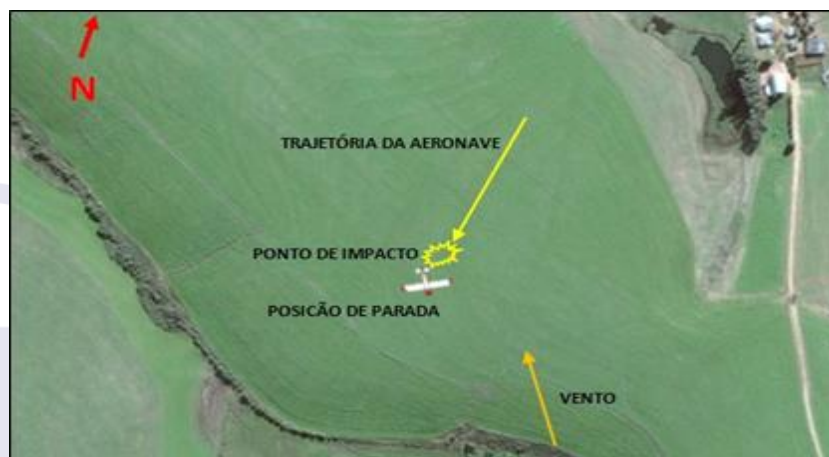
A aeronave impactou em uma lavoura de soja a 4,5 NM do aeródromo de decolagem com, aproximadamente, cinco minutos de voo, após a falha do motor. O piloto relatou que realizou os procedimentos previstos para falha do motor. Contudo, não obteve êxito quanto à retomada da potência e realizou um pouso de emergência numa lavoura de soja.

Figura 2 - Trajetória final e posição de parada da aeronave.

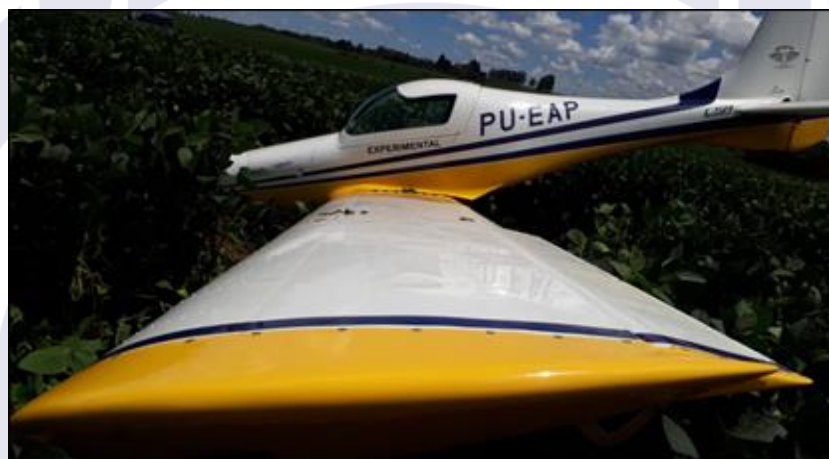
A aeronave teve danos substanciais. O piloto e o passageiro saíram ilesos.

Figura 3 - Aeronave após a ocorrência.
