**COMANDO DA AERONÁUTICA**  
**CENTRO DE INVESTIGAÇÃO E PREVENÇÃO DE**  
**ACIDENTES AERONÁUTICOS**

**RELATÓRIO FINAL SIMPLIFICADO**

DADOS DA OCORRÊNCIA			
DATA - HORA	INVESTIGAÇÃO	SUMA(I) Nº	
18MAR2019 - 15:50 (UTC)	SERIPA III	A-043/CENIPA/2019	
CLASSIFICAÇÃO	TIPO(S)	SUBTIPO(S)	
ACIDENTE	[SCF-PP] FALHA OU MAU FUNCIONAMENTO DO MOTOR	FALHA DO MOTOR EM VOO	
LOCALIDADE	MUNICÍPIO	UF	COORDENADAS
AERÓDROMO DE CAMPINA VERDE (SNCV)	CAMPINA VERDE	MG	19°33'12"S 049°29'27"W

DADOS DA AERONAVE		
MATRÍCULA	FABRICANTE	MODELO
PU-ENU	PARADISE INDUSTRIA AERONÁUTICA LTDA.	PARADISE P1 LSA
OPERADOR	REGISTRO	OPERAÇÃO
SKY DREAM ESCOLA DE PILOTAGEM LTDA-ME	PET	PRIVADA

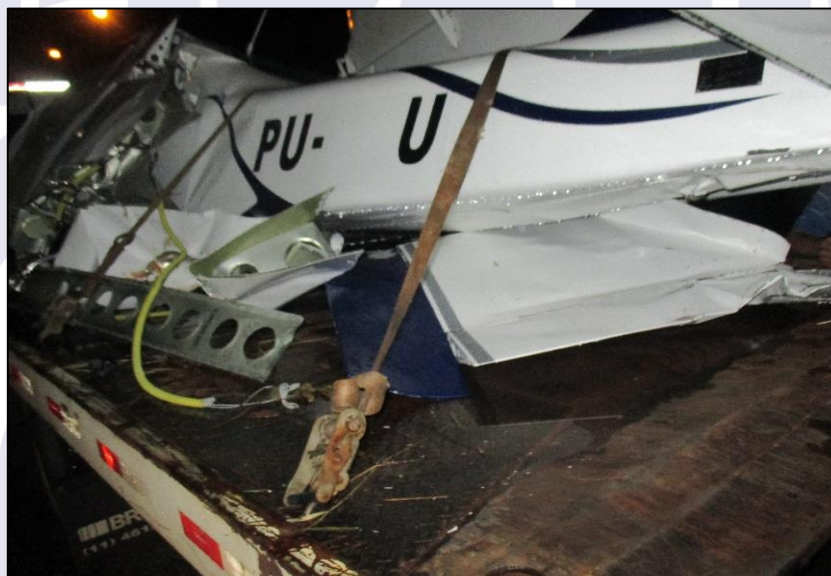
Figura 1 - Aeronave desmontada sendo removida sem autorização da autoridade SIPAER.

Durante a realização da ação inicial de investigação, foi constatado que a aeronave já havia sido removida do local do acidente e tinha sido parcialmente desmontada, estando em cima de um veículo reboque, amarrada.
