COMANDO DA AERONÁUTICA
CENTRO DE INVESTIGAÇÃO E PREVENÇÃO DE
ACIDENTES AERONÁUTICOS

RELATÓRIO FINAL SIMPLIFICADO

DADOS DA OCORRÊNCIA				
DATA - HORA	INVESTIGAÇÃO	SUMA Nº		
27MAR2019 - 13:36 (UTC)	SERIPA IV	A-052/CENIPA/2019		
CLASSIFICAÇÃO	TIPO(S)	SUBTIPO(S)		
ACIDENTE	[SCF-PP] FALHA OU MAU FUNCIONAMENTO DO MOTOR	FALHA DO MOTOR EM VOO		
LOCALIDADE	MUNICÍPIO	UF	COORDENADAS	
FORA DE AERÓDROMO	BOM JESUS DOS PERDÕES	SP	23°09'22"S	046°27'04"W

DADOS DA AERONAVE		
MATRÍCULA	FABRICANTE	MODELO
PU-FKE	PRISCILA CABRAL FIGUEIREDO	FK9 Mk IVB
OPERADOR	REGISTRO	OPERAÇÃO
ALPHA BRAVO - ESCOLA DE AVIAÇÃO LTDA. - ME	PET	PRIVADA

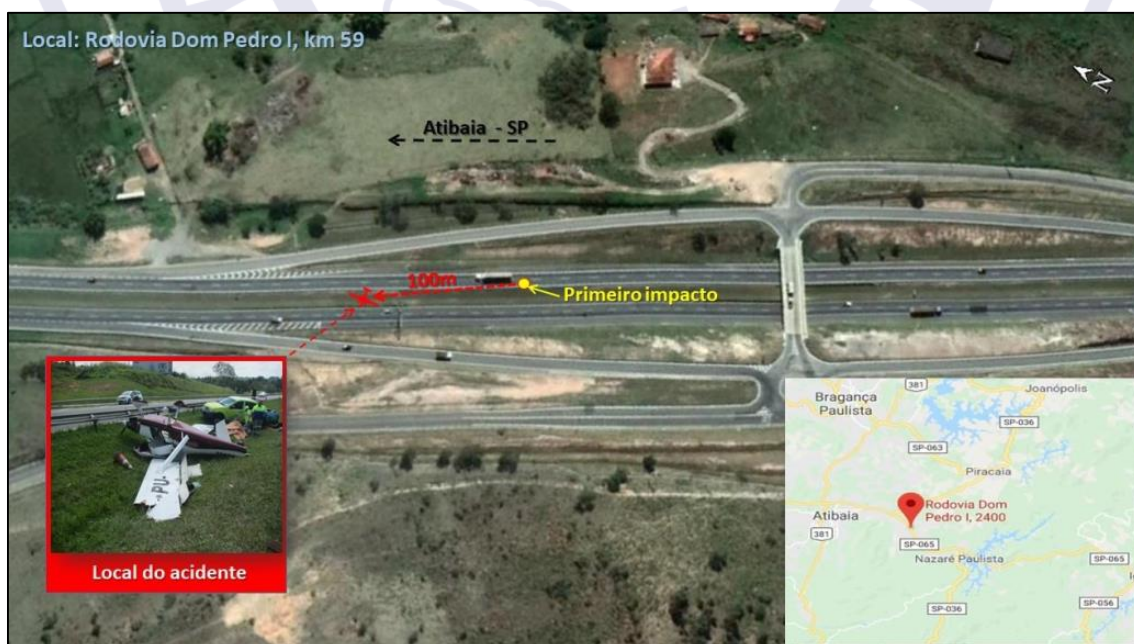
Em função das características do relevo na região, o piloto da aeronave decidiu realizar um pouso de emergência na Rodovia SP-065, em Bom Jesus dos Perdões, SP.

Figura 1 - Croqui da ocorrência.

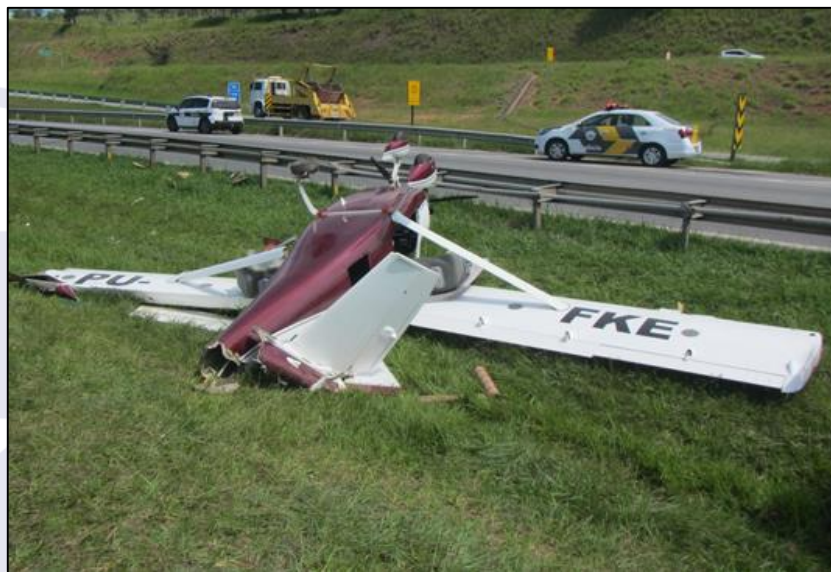
Logo após o pouso, a aeronave colidiu o meio da asa direita contra um caminhão, guinando para aquele lado. A ponta da asa esquerda, então, colidiu contra um veículo de passeio, que serviu de anteparo para a aeronave pilonar.

A parada final da aeronave se deu no canteiro central da rodovia (Figuras 2 e 3).

Figura 2 - Aeronave após a ocorrência.

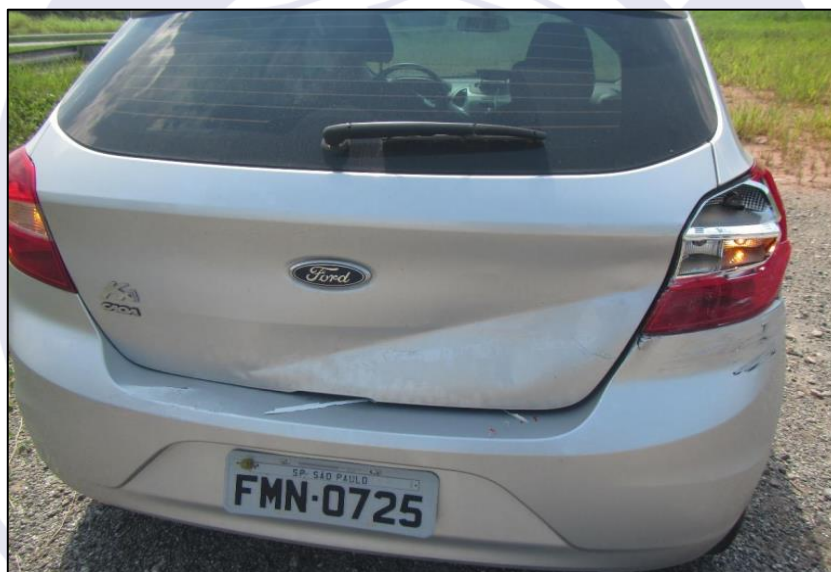
Houve a colisão da aeronave contra um caminhão e um veículo de passeio o qual teve danos na sua parte traseira. O motorista saiu ileso.

Figura 3 - Danos na parte traseira do veículo.
