**COMANDO DA AERONÁUTICA**  
**CENTRO DE INVESTIGAÇÃO E PREVENÇÃO DE**  
**ACIDENTES AERONÁUTICOS**

**RELATÓRIO FINAL SIMPLIFICADO**

DADOS DA OCORRÊNCIA			
DATA - HORA	INVESTIGAÇÃO	SUMA(I) Nº	
09DEZ2017 - 13:30 (UTC)	SERIPA VI	A-165/CENIPA/2017	
CLASSIFICAÇÃO	TIPO(S)	SUBTIPO(S)	
ACIDENTE	[UNK] INDETERMINADO	NIL	
LOCALIDADE	MUNICÍPIO	UF	COORDENADAS
FORA DE AERÓDROMO	NOVA BANDEIRANTES	MT	10°20'43"S 058°16'22"W

DADOS DA AERONAVE		
MATRÍCULA	FABRICANTE	MODELO
PU-MMT	PARADISE INDÚSTRIA AERONÁUTICA LTDA	PARADISE I
OPERADOR	REGISTRO	OPERAÇÃO
PARTICULAR	PET	PRIVADA

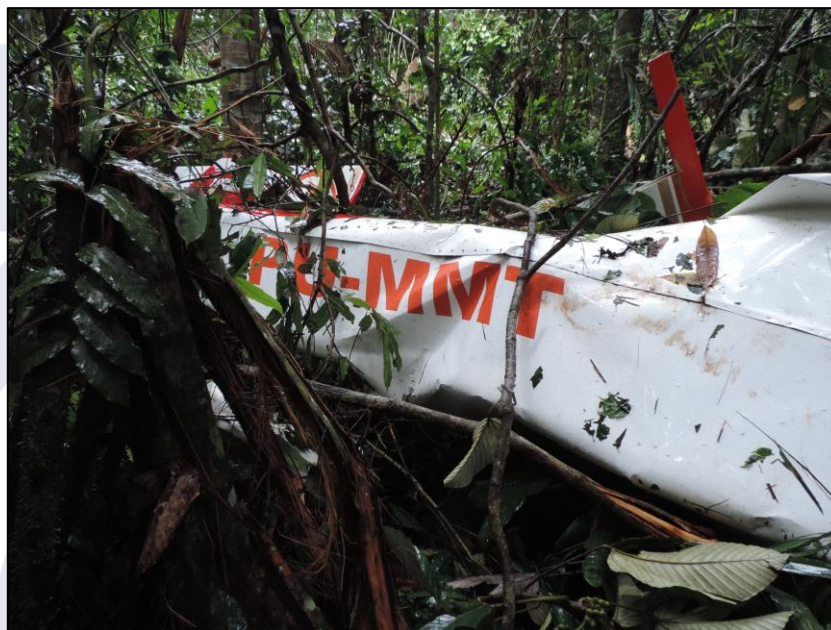
Figura 1 - Vista do PU-MMT, no local do acidente.

A aeronave ficou destruída. O condutor da aeronave e os dois passageiros sofreram lesões fatais.
