COMANDO DA AERONÁUTICA
CENTRO DE INVESTIGAÇÃO E PREVENÇÃO DE
ACIDENTES AERONÁUTICOS

RELATÓRIO FINAL SIMPLIFICADO

DADOS DA OCORRÊNCIA			
DATA - HORA	INVESTIGAÇÃO	SUMA(I) Nº	
28ABR2019 - 15:30 (UTC)	SERIPA I	A-067/CENIPA/2019	
CLASSIFICAÇÃO	TIPO(S)	SUBTIPO(S)	
ACIDENTE	[UNK] INDETERMINADO	NIL	
LOCALIDADE	MUNICÍPIO	UF	COORDENADAS
DESCONHECIDO	DESCONHECIDO	-	DESCONHECIDO DESCONHECIDO

DADOS DA AERONAVE		
MATRÍCULA	FABRICANTE	MODELO
PU-PPY	PAULO BARBOSA REGIS DE OLIVEIRA	PARADISE
OPERADOR	REGISTRO	OPERAÇÃO
PARTICULAR	PET	PRIVADA

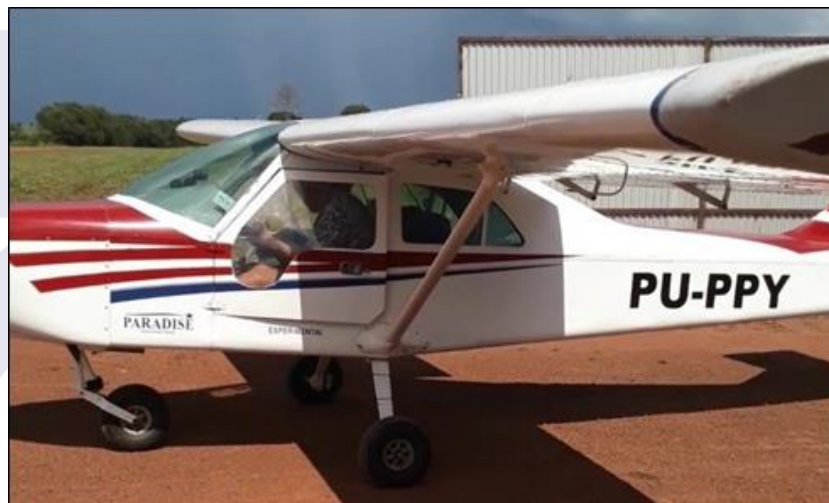
Figura 1 - Foto da Aeronave supostamente tirada na data da ocorrência.

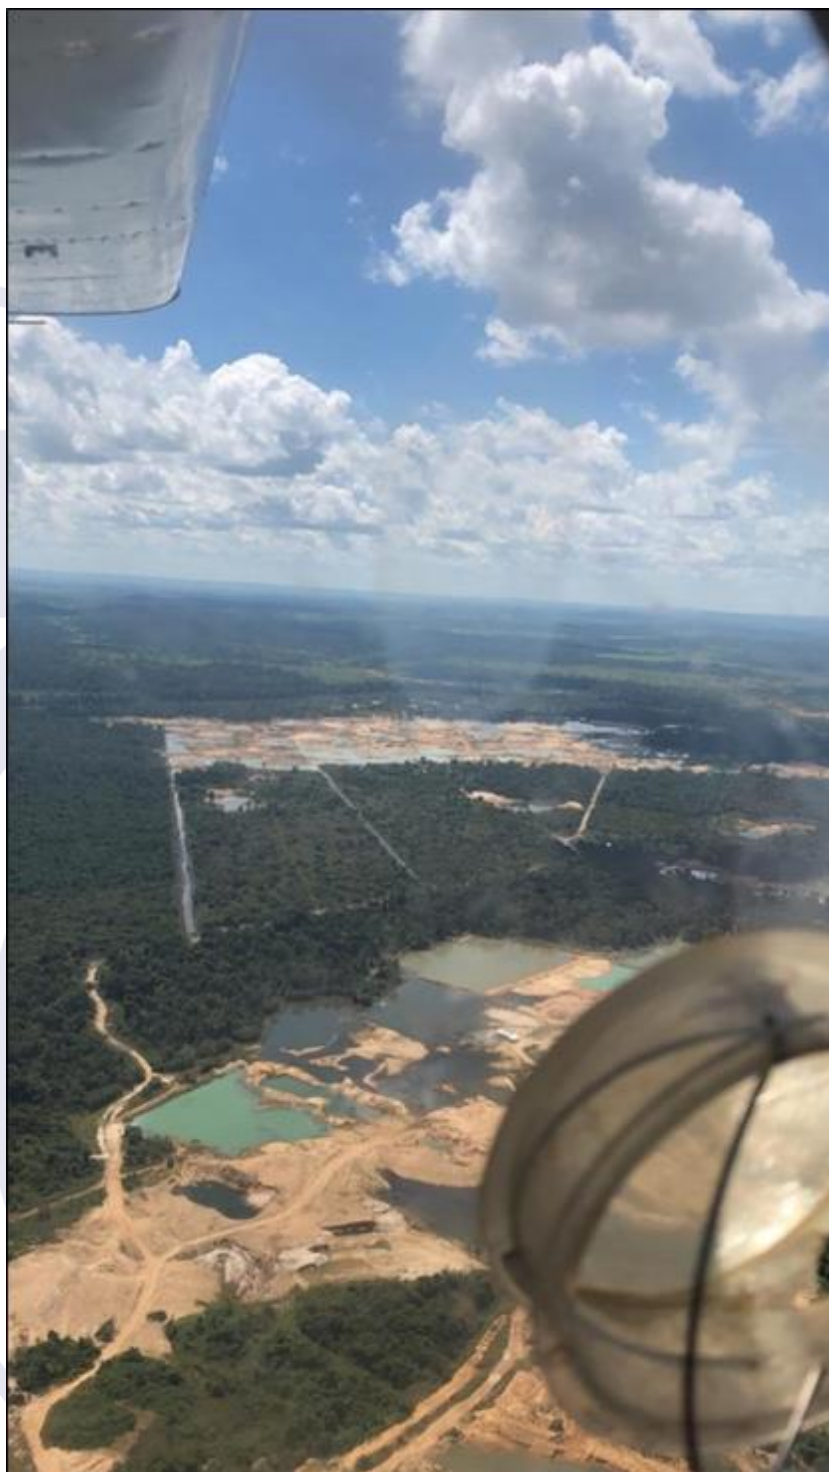
Figura 3 - Foto aérea da região de Peixoto de Azevedo, MT, supostamente tirada da aeronave em voo na data da ocorrência.

Durante o sobrevoo da localidade de Peixoto de Azevedo, MT, houve um contato telefônico do passageiro, via vídeo chamada, com uma familiar. Nessa comunicação, não foi relatado qualquer problema relativo ao voo.

Essa chamada telefônica, ocorrida aproximadamente às 15h30min (UTC) do dia 28ABR2019, foi o último contato conhecido com os ocupantes da aeronave.
