COMANDO DA AERONÁUTICA
CENTRO DE INVESTIGAÇÃO E PREVENÇÃO DE
ACIDENTES AERONÁUTICOS

RELATÓRIO FINAL SIMPLIFICADO

DADOS DA OCORRÊNCIA				
DATA - HORA	INVESTIGAÇÃO	SUMA(I) Nº		
29SET2018 - 13:30 (UTC)	SERIPA II	A-154/CENIPA/2018		
CLASSIFICAÇÃO	TIPO(S)	SUBTIPO(S)		
ACIDENTE	[SCF-PP] FALHA OU MAU FUNCIONAMENTO DO MOTOR	FALHA DO MOTOR EM VOO		
LOCALIDADE	MUNICÍPIO	UF	COORDENADAS	
FORA DE AERÓDROMO	GUARABIRA	PE	06°51'16"S	035°26'46"W

DADOS DA AERONAVE		
MATRÍCULA	FABRICANTE	MODELO
PU-WCW	AEROBRAVO LTDA.	BRAVO700
OPERADOR	REGISTRO	OPERAÇÃO
PARTICULAR	PET	PRIVADA

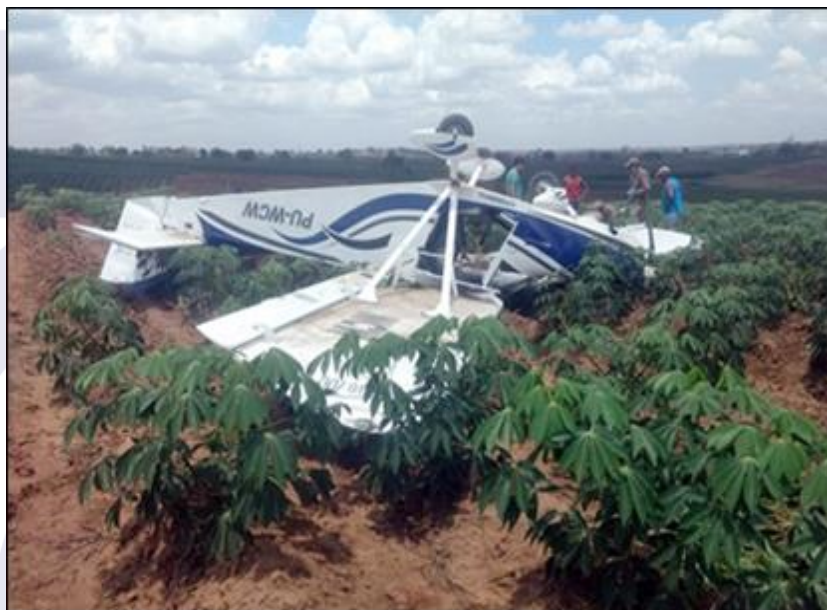
Após o toque em terreno irregular, o avião capotou.

Figura 1 - Aeronave após o acidente.

A aeronave teve danos substanciais. O piloto e o passageiro sofreram lesões leves. Houve danos à plantação de mandioca.

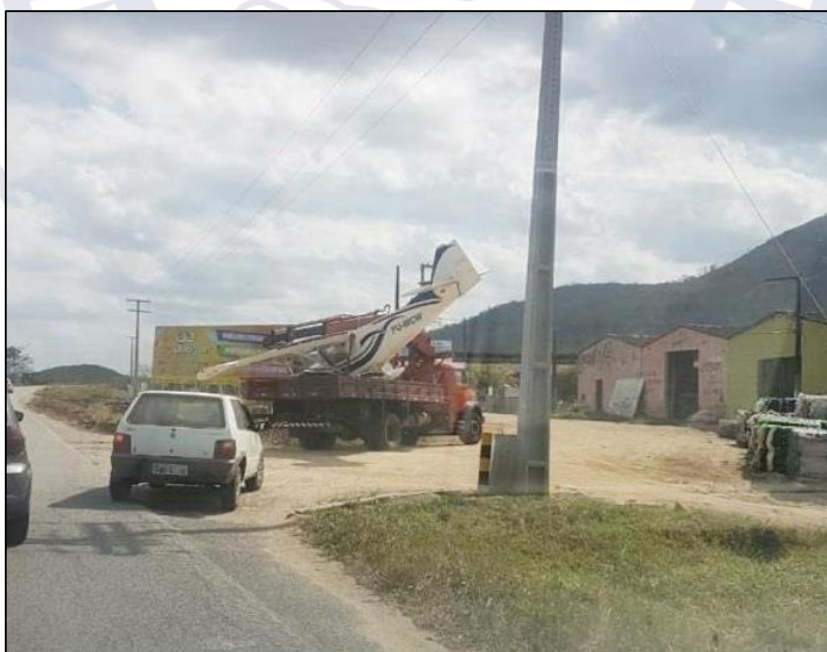
Figura 2 - Aeronave sendo removida do local do acidente sem autorização da autoridade SIPAER.

O avião foi removido do local da ocorrência sem a autorização do Comando Investigador, impossibilitando a identificação dos fatores contribuintes para o acidente.
