COMANDO DA AERONÁUTICA
CENTRO DE INVESTIGAÇÃO E PREVENÇÃO DE
ACIDENTES AERONÁUTICOS

RELATÓRIO FINAL SIMPLIFICADO

DADOS DA OCORRÊNCIA								
DATA - HORA		INVESTIGAÇÃO		SUMA N°				
29NOV2018 - 18:00 (UTC)		SERIPA IV		A-178/CENIPA/2018				
CLASSIFICAÇÃO		TIPO(S)		SUBTIPO(S)				
ACIDENTE		[UNK] INDETERMINADO		NIL				
LOCALIDADE		MUNICÍPIO		UF	COORDENADAS			
PARQUE ESTADUAL VÁRZEA DO RIO IVINHEMA		JATEÍ		MS	22°56'39''S	053°41'55''W		
DADOS DA AERONAVE								
MATRÍCULA		FABRICANTE		MODELO				
PP-ZDS		CONSTRUTOR AMADOR		RV-10				
OPERADOR			REGISTRO		OPERAÇÃO			
PARTICULAR			PET		PRIVADA			
PESSOAS A BORDO / LESÕES / DANOS À AERONAVE								
A BORDO		LESÕES					DANOS À AERONAVE	
		Ileso	Leve	Grave	Fatal	Desconhecido		
Tripulantes	1	-	-	-	1	-	Nenhum	
Passageiros	-	-	-	-	-	-	Leve	
Total	1	-	-	-	1	-	X Substancial	
							Destruída	
Terceiros	-	-	-	-	-	-	Desconhecido

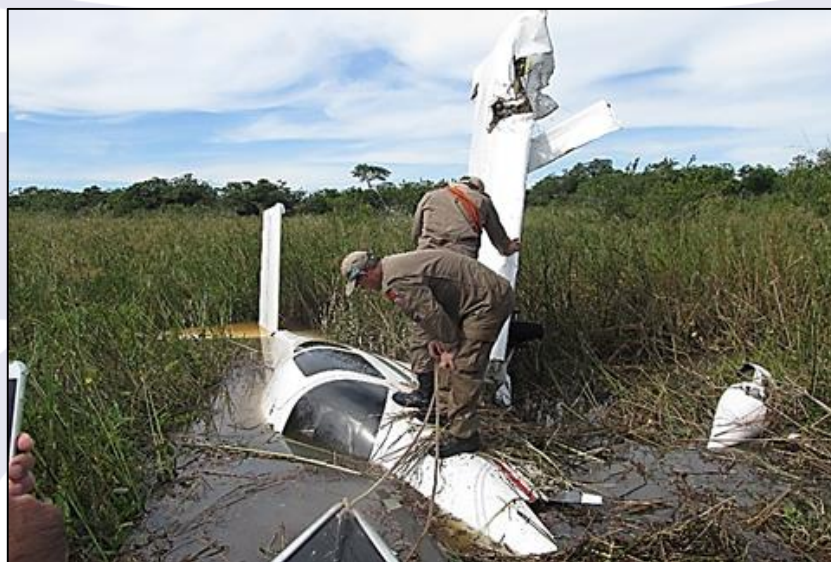
Os destroços da aeronave foram localizados por particulares em área alagada, parcialmente submersos, um dia após a data da decolagem.

Figura 1 - Vista da aeronave no local do acidente.

A aeronave teve danos substanciais e o tripulante faleceu no local.
