**COMANDO DA AERONÁUTICA**  
**CENTRO DE INVESTIGAÇÃO E PREVENÇÃO DE**  
**ACIDENTES AERONÁUTICOS**

**RELATÓRIO FINAL**  
**A - 131/CENIPA/2013**

<b>OCORRÊNCIA:</b>	<b>ACIDENTE</b>
<b>AERONAVE:</b>	<b>PR-OKK</b>
<b>MODELO:</b>	<b>BE58</b>
<b>DATA:</b>	<b>16JUL2013</b>

O presente Relatório Final refere-se ao acidente aeronáutico ocorrido com a aeronave PR-OKK, modelo BE-58, ocorrido em 16JUL2013, classificado como perda de controle no solo.

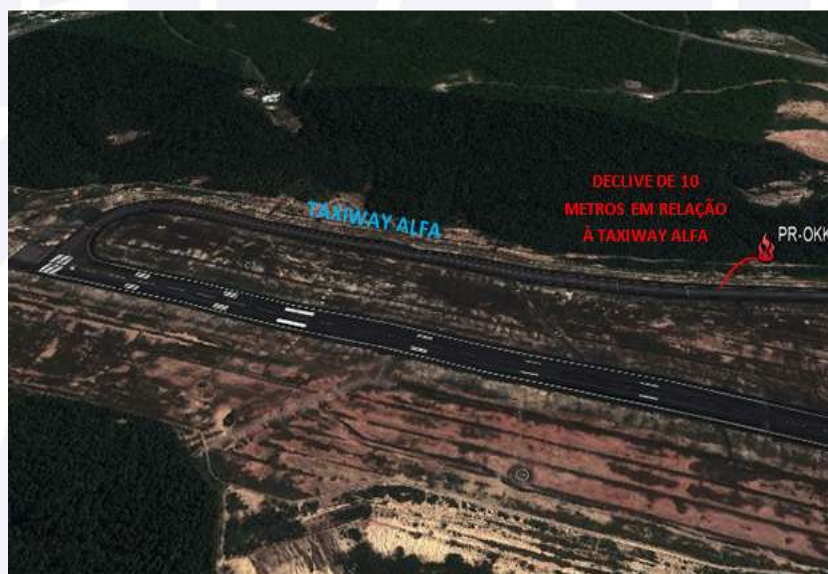
O acidente ocorreu na lateral da *taxiway alfa*, numa área de declive acentuado, com desnível de cerca de 10 metros em relação à *taxiway*. Nesta área existia vegetação com árvores de pequeno a médio porte.

Figura 1 – Local do impacto da aeronave (após *taxiway alfa*).

A aeronave impactou primeiramente contra o topo das árvores, onde houve o rompimento do eixo e o desprendimento da hélice do motor direito. Na sequência a aeronave colidiu em atitude picada contra o solo, a uma velocidade aproximada de 65kt, conforme dados fornecidos pelo transponder do equipamento aos órgãos de controle.

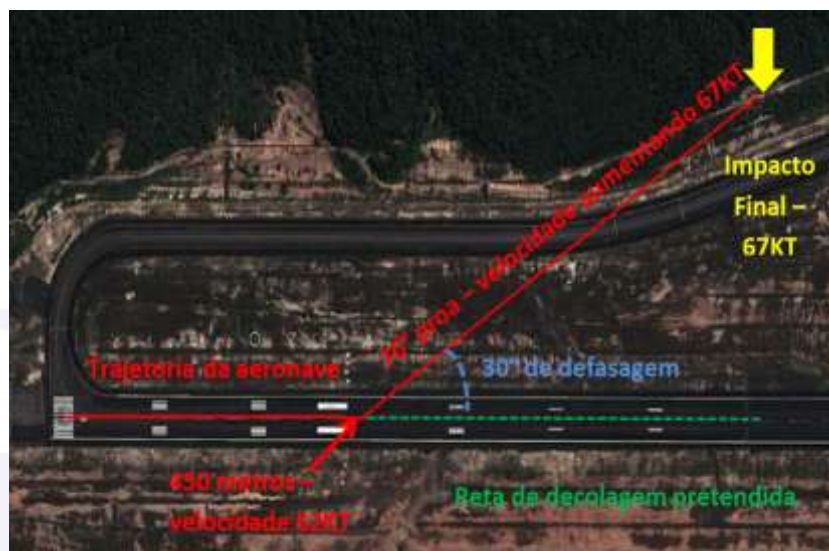
A corrida de decolagem ocorreu sem nenhuma alteração até cerca de 450 metros da pista em uso, no entanto, a partir desse ponto, com velocidade em torno de 60kt, a aeronave mudou abruptamente a direção para a esquerda, defasando cerca de 30° em relação à proa de decolagem.

A aeronave saiu pela lateral esquerda da pista em uso e cruzou a área de separação entre a pista em uso e a *taxiway alfa*. Ao atingir o limite lateral da *taxiway alfa*, a aeronave colidiu de forma brusca contra o solo, subiu e iniciou o primeiro impacto com a copa das árvores que estavam em um declive existente ao lado do campo, com cerca de 10 metros de altura.

Figura 2 – Trajetória da aeronave até o Impacto Final.

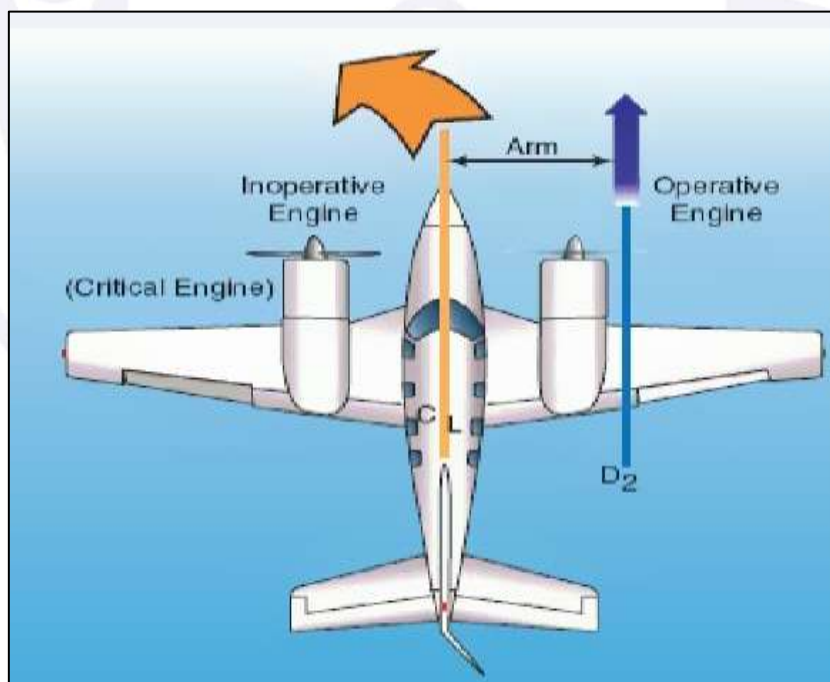
Figura 10 – Motor Crítico – Tendência de Guinada

A suposta falha do motor esquerdo pode ter sido agravada, ainda, pela associação de uma possível e remanescente esteira de turbulência causada pelo pouso anterior da aeronave Airbus, no segundo terço da pista.
