## CENTRO DE INVESTIGAÇÃO E PREVENÇÃO DE ACIDENTES AERONÁUTICOS

### RELATÓRIO FINAL SIMPLIFICADO

DADOS DA OCORRÊNCIA			
Nº DA OCORRÊNCIA	DATA - HORA	INVESTIGAÇÃO	SUMA Nº
015/A/2015	01/FEV/2015 - 15:10 (UTC)	SERIPA III	A-015/CENIPA/2015
CLASSIFICAÇÃO DA OCORRÊNCIA	TIPO DA OCORRÊNCIA	COORDENADAS	
ACIDENTE	PERDA DE CONTROLE EM VOO	20°02'55"S	043°57'38"W
LOCALIDADE	MUNICÍPIO	UF	
HELICENTRO BH (SJLY)	NOVA LIMA	MG

DADOS DA AERONAVE		
MATRÍCULA	FABRICANTE	MODELO
PT-HVO	ROBINSON HELICOPTER	R22 BETA
OPERADOR	REGISTRO	OPERAÇÃO
FRISONFLY ESCOLA DE AVIAÇÃO CIVIL LTDA.	PRI	INSTRUÇÃO

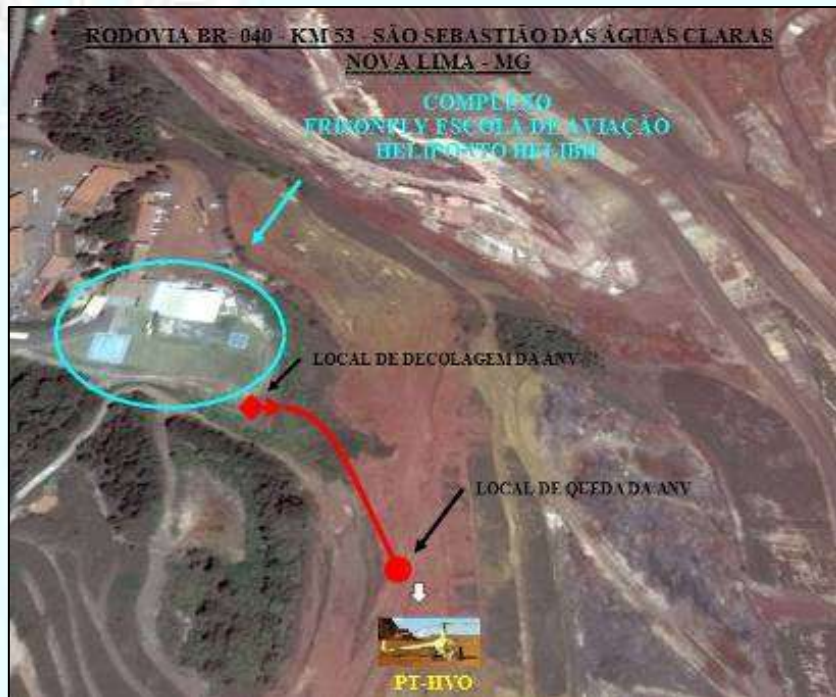
Logo após a decolagem, a aeronave perdeu sustentação, efetuou ligeira curva à direita e colidiu contra o solo 200 metros à frente e cerca de 100ft abaixo (figura 1).

Figura 1 - Trajetória da aeronave após a decolagem.

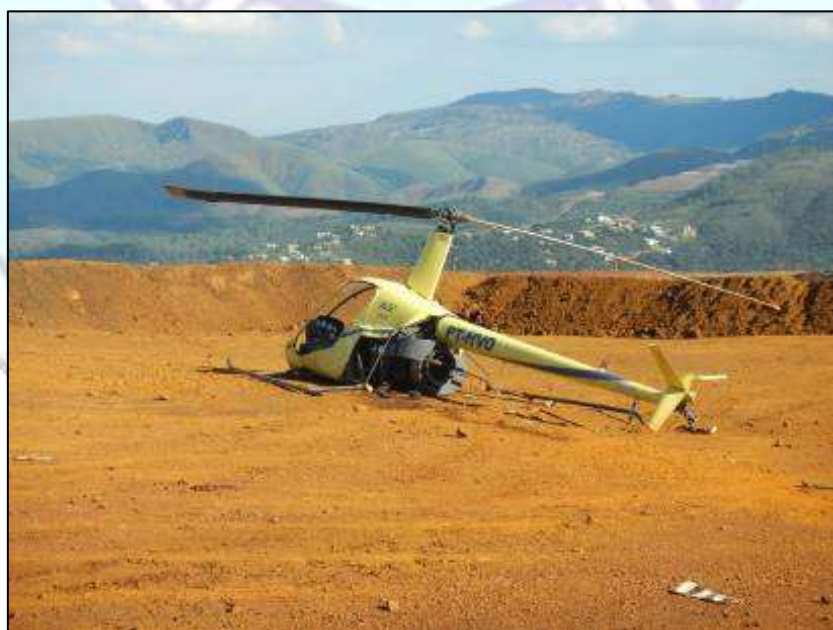
Com o impacto contra o solo, houve a quebra dos esquis e dos para-brisas, além de danos na fuselagem, cone de cauda, rotor de cauda, estabilizadores e motor.

Figura 2 - Vista traseira da aeronave após o impacto.

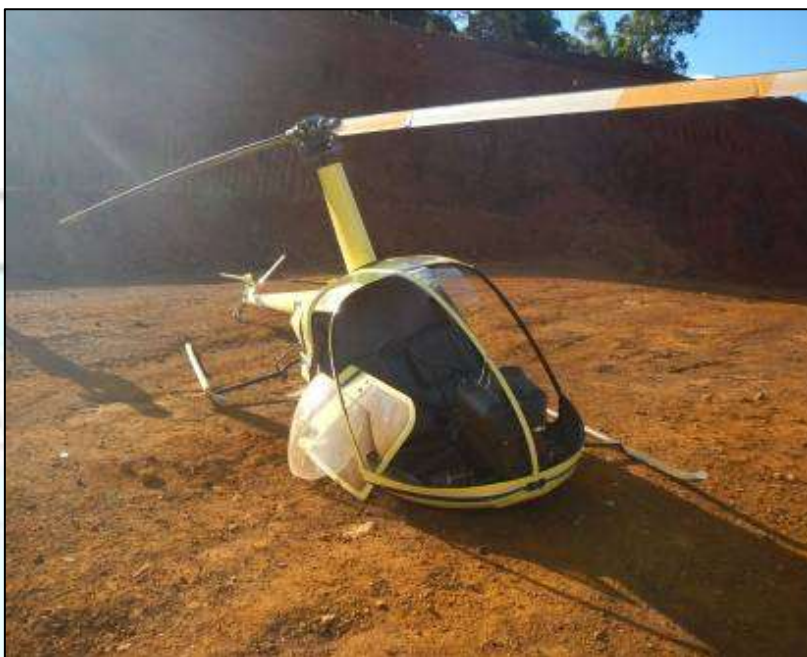
Figura 3 - Vista frontal da aeronave após o impacto.

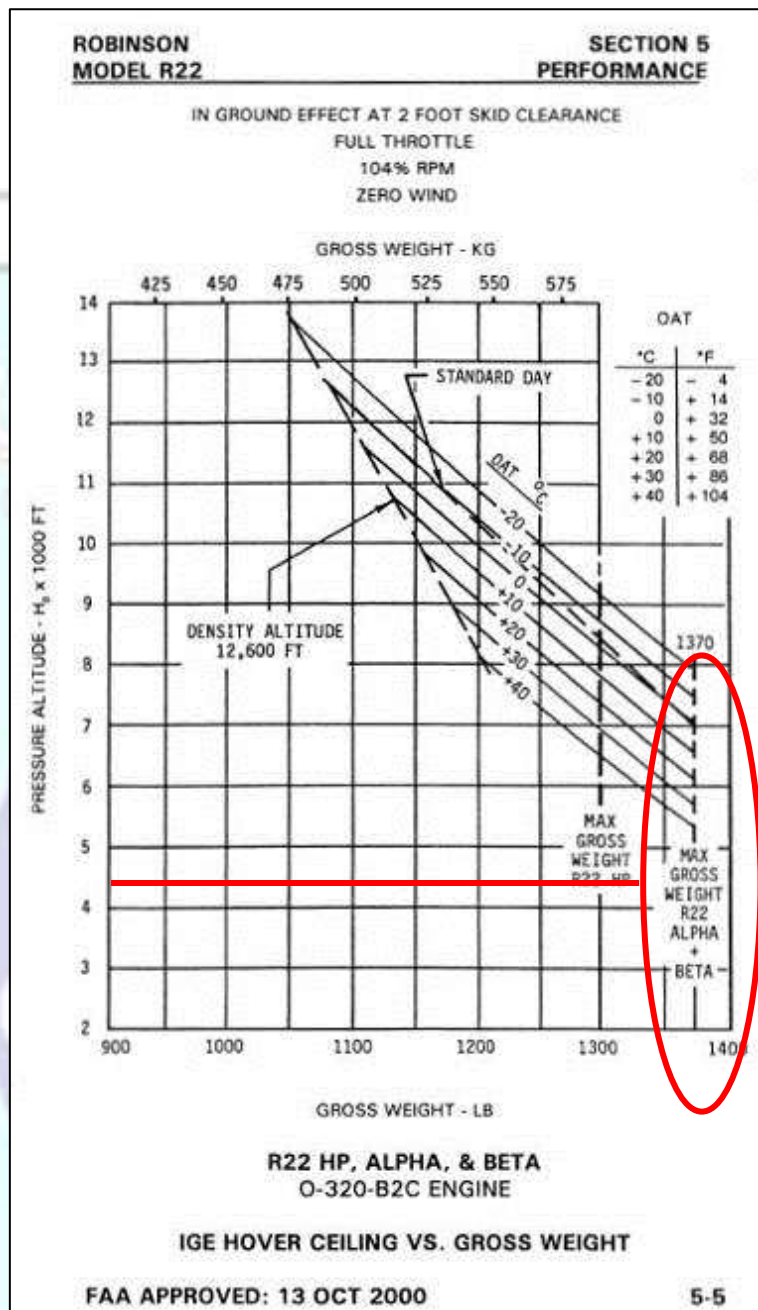
Considerando as condições meteorológicas de SBPR no dia da ocorrência, a aeronave decolou com peso próximo ao máximo de 1.370 libras permitido para decolagem dentro do efeito solo (*In Ground Effect - IGE*), conforme o manual da aeronave (*R22 Pilot's Operating Handbook*), Seção 5 - *Performance*, page 5-5, conforme gráfico demonstrado na figura 4.

Figura 4 - Gráfico de peso máximo de decolagem dentro do efeito solo (IGE).

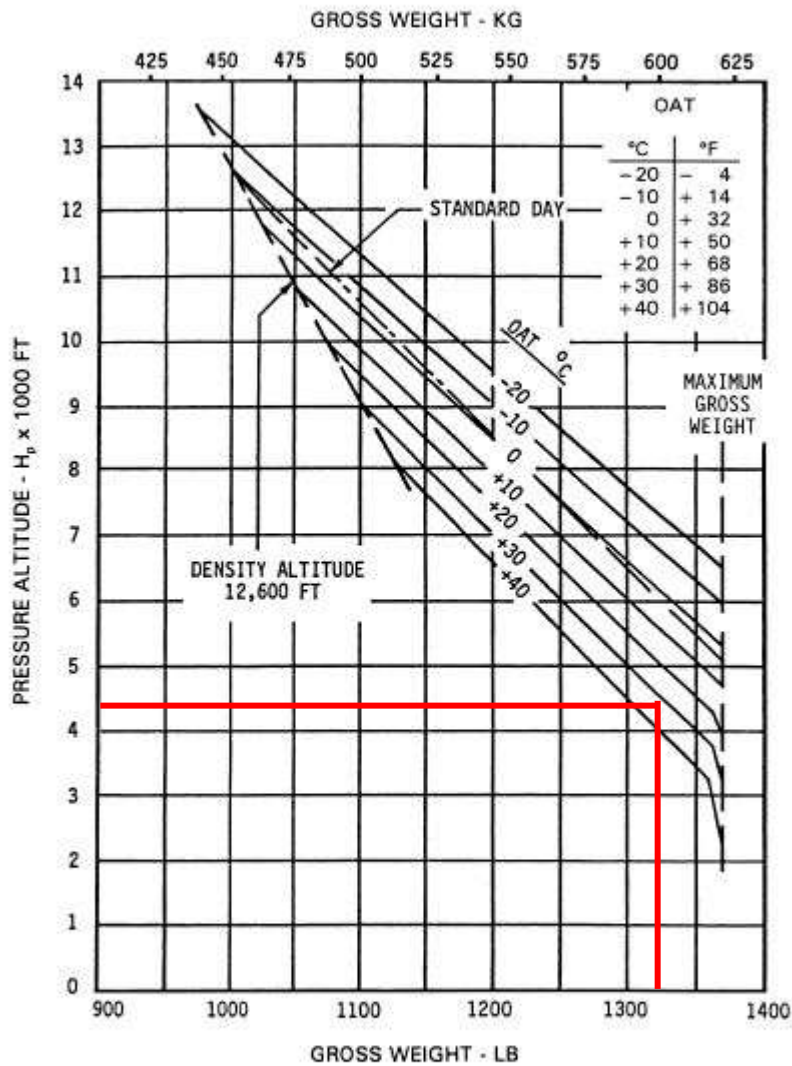
Entretanto, logo após a decolagem, a aeronave saiu do efeito solo, modificando consideravelmente o peso máximo para aquelas condições, ou seja, decolagem fora do efeito solo (*Out Ground Effect - OGE*), conforme o manual da aeronave (*R22 Pilot's Operating Handbook*), *Seção 5 - Performance, page 5-9*. A partir do momento em que saiu do efeito solo com 1.350 libras, a aeronave estava com 30 libras acima do peso máximo de decolagem, conforme pode demonstrado no gráfico da figura 5.

Figura 5 - Gráfico de peso máximo de decolagem fora do efeito solo (OGE).

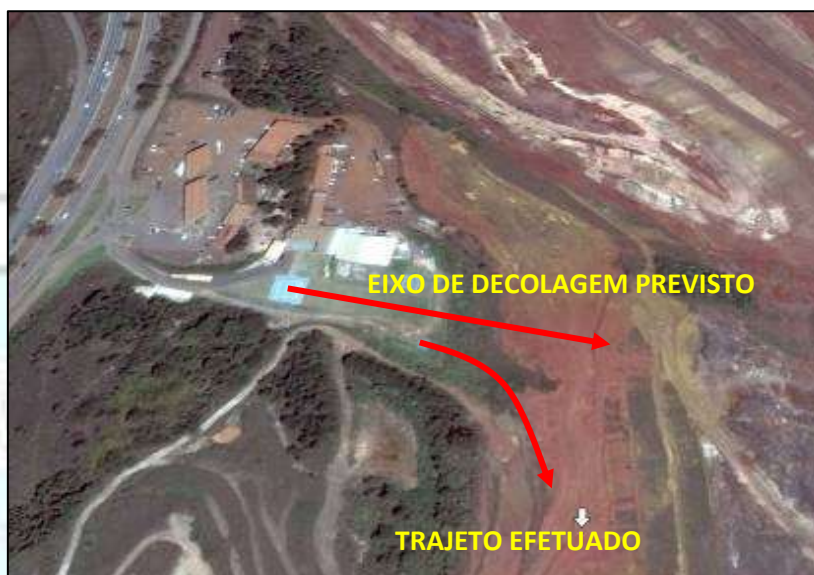
Uma vez que o instrutor relatou não terem realizado uma decolagem corrida (conforme padronização da escola) por se tratar de heliponto elevado, pode-se inferir que não houve velocidade à frente suficiente que permitisse aumentar a eficiência do rotor principal, com a potência disponível naquelas condições, e para sair do efeito solo com uma maior sustentação.

Figura 6 - Eixo de decolagem padronizado pela escola.

Além disso, existe a possibilidade de que o vento predominante tenha contribuído para agravar ainda mais a condição. O eixo de decolagem utilizado na instrução é de  $130^\circ$ . Assim, considerando o vento predominante em SBPR de  $080^\circ$ , é possível que a aeronave tenha enfrentado vento de  $50^\circ$  de través esquerdo. Porém, logo depois da

decolagem, a aeronave efetuou 60° de curva à direita, enquanto perdia altitude, atingindo proa 190°, o que pode ter gerado componente de vento de cauda, agravando a situação.

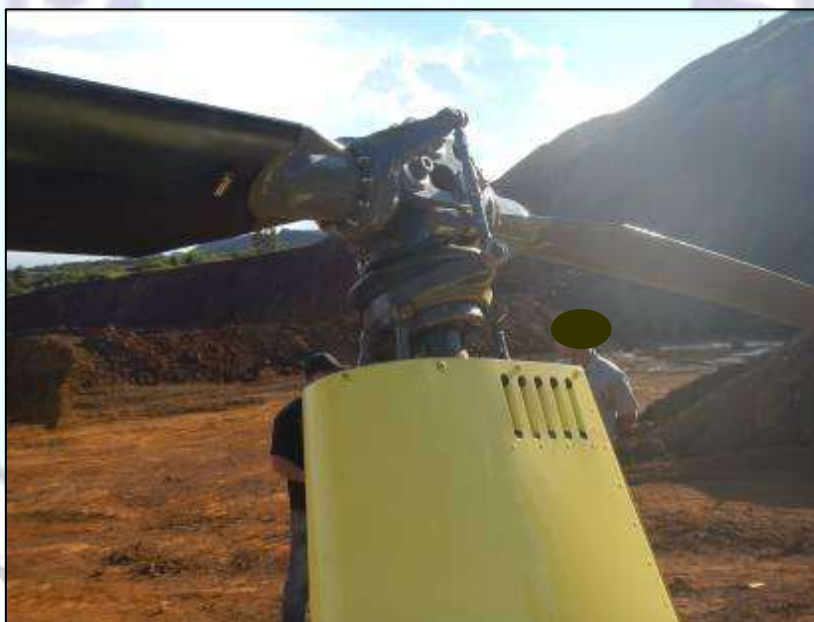
Ao perceber que não havia condições de prosseguir no voo, o instrutor assumiu os comandos e puxou ainda mais o coletivo, de forma instintiva, agravando ainda mais a situação. É possível que, caso tentasse aumentar a velocidade à frente, cedendo um pouco o coletivo, ao mesmo tempo em que inclinasse o cíclico à frente, tivesse maior probabilidade de controlar o voo com o aumento da sustentação.

Durante a Ação Inicial, foi constatado que o rotor principal estava com passo coletivo elevado, confirmando a tentativa do instrutor de aumentar a sustentação da aeronave com o uso do coletivo.

Figura 7 - Evidências de passo coletivo acentuado.
