RELATÓRIO FINAL
IG - 203/CENIPA/2013

<u>OCORRÊNCIA:</u>	INCIDENTE GRAVE
<u>AERONAVE:</u>	PR-HBE
<u>MODELO:</u>	AS-355N
<u>DATA:</u>	10NOV2013

O presente Relatório Final refere-se ao incidente grave com a aeronave PR-HBE, modelo AS-355N, ocorrido em 10NOV2013, classificado como colisão em voo com obstáculo.

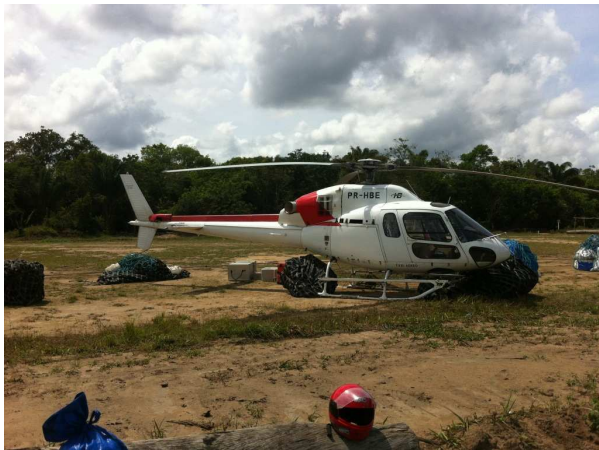
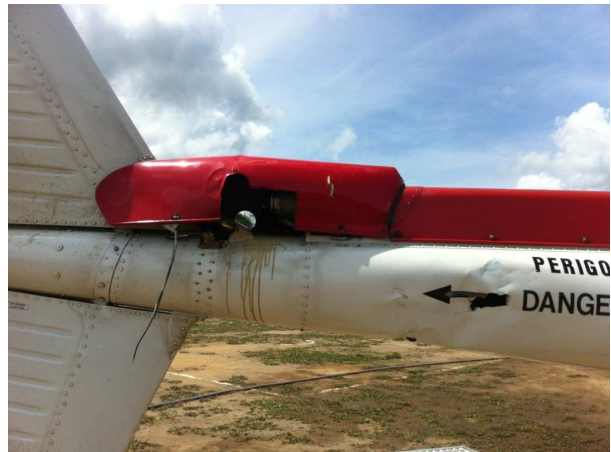
Danos substanciais no rotor de cauda, na caixa de transmissão traseira e na parte dianteira do esqui direito.

O incidente grave ocorreu em um campo de futebol, sendo que a primeira colisão ocorreu entre o rotor de cauda e uma das cargas distribuídas nas proximidades da aeronave.

A aeronave efetuou um pouso de emergência, danificando a parte dianteira do esqui direito.

O rotor de cauda foi arrancado junto com a caixa de transmissão traseira.

Figuras 1 e 2 - Situação geral da aeronave e detalhe da cauda após a ocorrência.

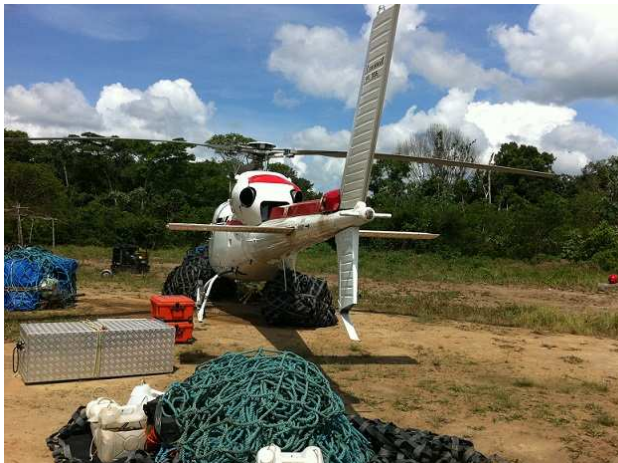
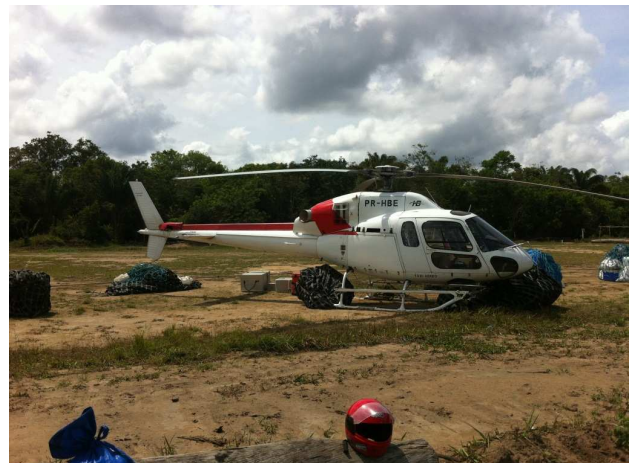
A carga que seria transportada estava disposta próxima a várias outras cargas preparadas no local previsto para o içamento.

Figuras 3 e 4 - Disposição das cargas próximas da aeronave.

A distância de 3 metros é insuficiente para evitar que a carga se torne um obstáculo à manobra de giro da aeronave.

No manual não estava previsto a distância longitudinal entre as fileiras de cargas, com o intuito de deixar livre a área do rotor de cauda da aeronave, permitindo maior margem de manobra para posicionamento.

No manual de cargas externas da empresa não constava uma restrição de distância longitudinal mínima entre as cargas. Essa restrição permitiria margens maiores de segurança para a movimentação da aeronave, aumentando a segurança da operação.

Tendo em vista os fatos relatados neste relatório, reavaliar o manual de cargas externas do operador.

Foi recomendado ao Gerente de Segurança Operacional da empresa que fosse estabelecido uma distância longitudinal entre as cargas, suficiente para livrar a cauda do helicóptero, permitindo uma margem de segurança maior ao piloto no momento do engate das cargas.
