COMANDO DA AERONÁUTICA
CENTRO DE INVESTIGAÇÃO E PREVENÇÃO DE
ACIDENTES AERONÁUTICOS

RELATÓRIO FINAL
A - 169/CENIPA/2013

<u>OCORRÊNCIA:</u>	ACIDENTE
<u>AERONAVE:</u>	PR-JCR
<u>MODELO:</u>	182P
<u>DATA:</u>	19JAN2007

O presente Relatório Final refere-se ao acidente com a aeronave PR-JCR, modelo 182P, ocorrido em 19JAN2007, classificado como CFIT (*Controlled Flight Into Terrain*).

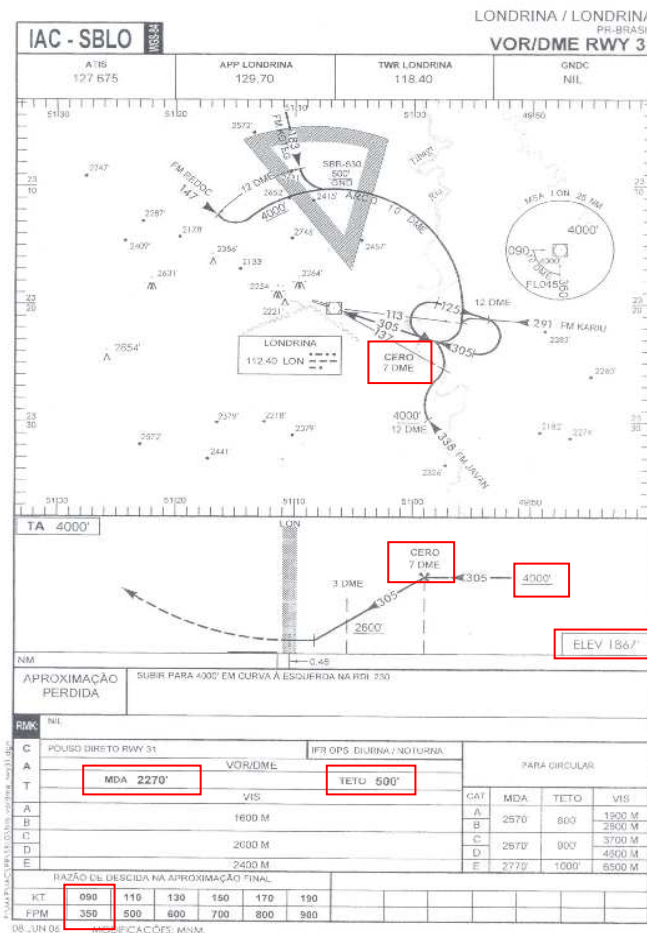
Figura 1 - Carta de aproximação VOR/DME RWY 31 de SBLO.

De acordo com a carta de aproximação por instrumentos (IAC) do SBLO, procedimento “VOR/DME RWY 31” de 08JUN2006, para uma velocidade de aproximação final de 90 nós (velocidade normalmente empregada pela aeronave), era recomendada uma razão de descida de 350 pés/minuto.

Considerando que a aeronave deveria descer 1.730 pés, da posição CERO a 4.000 pés de altitude, para a MDA a 2.270 pés de altitude, a uma razão de descida de 350 pés/minuto, seriam necessários quatro minutos e cinquenta e seis segundos.

A distância entre a posição CERO e o início da MDA era de 6,54 NM.

A aeronave cumpriu esse percurso em apenas 02 minutos e 18 segundos, sendo que para isso o piloto teria que empregar uma razão de descida de 752 pés/minuto.

Como os destroços foram encontrados a 2,8NM do VOR (4,2NM da posição CERO) a uma altitude de 1.950 pés, constata-se que a aeronave colidiu contra o solo após ter descido 2.050 pés, percorrendo apenas 4.2NM, deduzindo-se que o piloto empregou uma razão de descida de 891 pés/minuto e não de 350 pés/minuto, como era recomendado na carta de aproximação.

A queda da aeronave ocorreu no rumo 260 graus, à direita do eixo previsto de aproximação padrão, indicando que o piloto, na realidade, não passou na vertical da posição CERO, mas no seu través direito. Pode ter ocorrido um erro de interceptação do rumo ou a intenção de “acelerar o procedimento de descida” e ganhar tempo (pousar mais cedo).

Estando à direita do rumo previsto para a aproximação final (260 graus em vez de 305 graus) e com uma razão de descida 2,5 vezes maior do que a recomendada, isso indica, provavelmente, uma tentativa de acelerar o contato visual com a pista, não respeitando a restrição de altitude prevista na IAC (deveria estar mantendo 2.660ft, já estando a 1.950ft), vindo a colidir contra o Morro da Goiabeira, na Gleba Limoeiro.
