COMANDO DA AERONÁUTICA
CENTRO DE INVESTIGAÇÃO E PREVENÇÃO
DE ACIDENTES AERONÁUTICOS

RELATÓRIO FINAL
A - Nº 072/CENIPA/2009

PT-GYG

EMB-201A

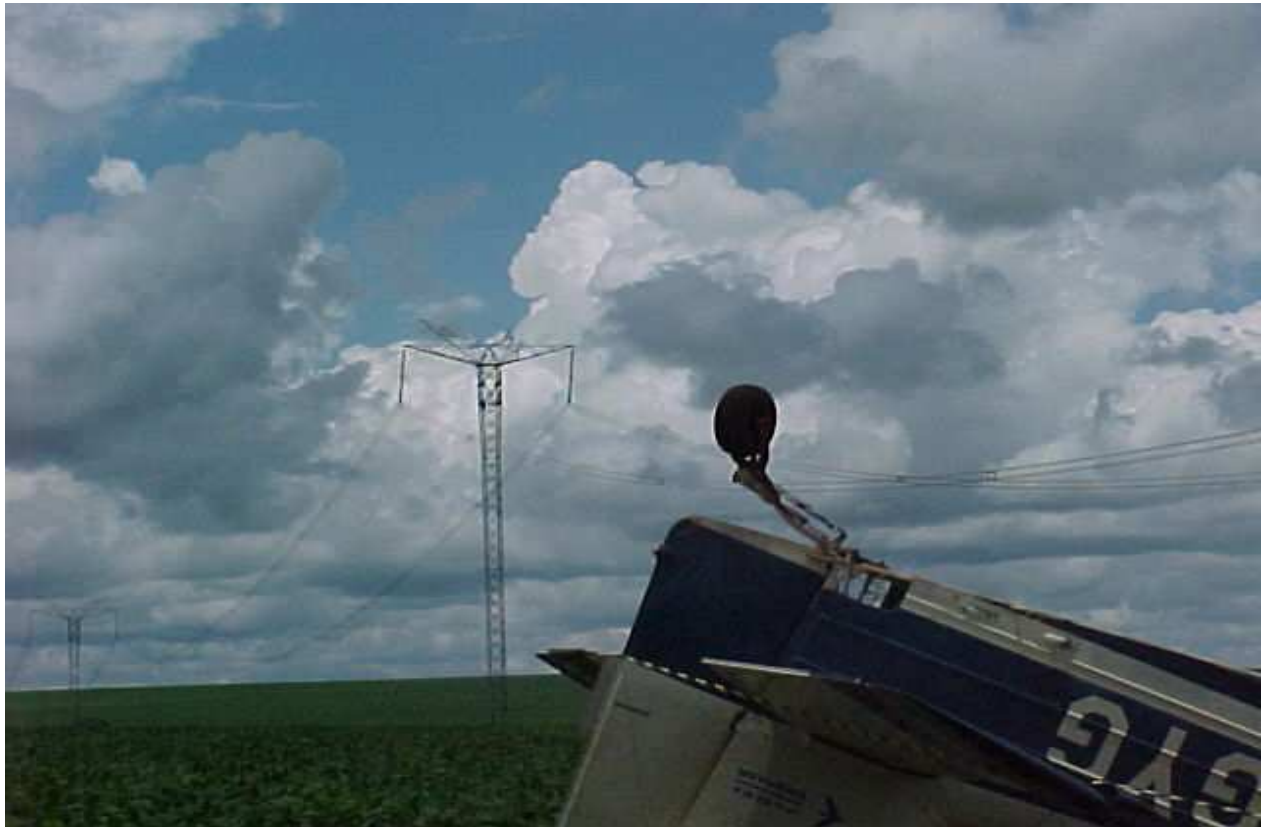
Após impactar o trem de pouso principal contra um fio-terra de uma linha de alta-tensão, a aeronave entrou em atitude picada (cerca de 60° com a horizontal), em condição de voo invertido, até o momento da colisão contra o solo.

Os destroços ficaram concentrados e foram movimentados antes da Ação Inicial para a remoção do piloto.

Foto 01 – Vista da aeronave e da linha de alta-tensão.

- g) o trem de pouso principal da aeronave colidiu contra o fio-terra de uma linha de transmissão de eletricidade;
- h) não havia sinalização nos fios da rede elétrica;

1. Realizar, em coordenação com a COPEL, um estudo com vistas a melhorias na sinalização das redes de linhas de transmissão.
