COMANDO DA AERONÁUTICA
CENTRO DE INVESTIGAÇÃO E PREVENÇÃO DE
ACIDENTES AERONÁUTICOS

RELATÓRIO FINAL
A - Nº 023/CENIPA/2012

<u>OCORRÊNCIA:</u>	ACIDENTE
<u>AERONAVE:</u>	PT-HML
<u>MODELO:</u>	HB 350B
<u>DATA:</u>	13JAN2009

O presente Relatório Final refere-se ao acidente com a aeronave PT-HML, modelo HB 350B, ocorrido em 13JAN2009, classificado como com pessoal em voo.

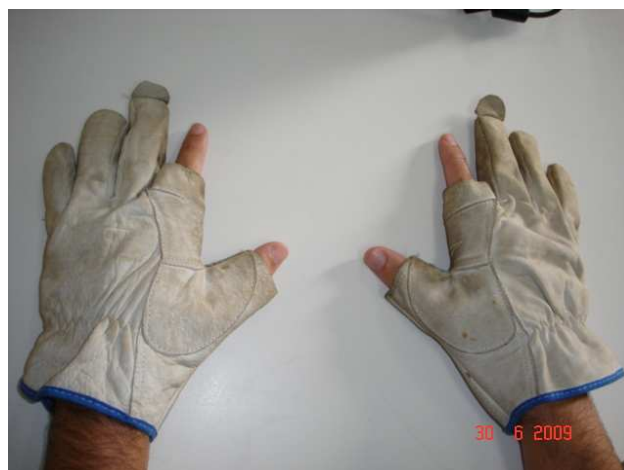
As luvas de couro utilizadas pelo rapelista tinham as pontas dos dedos, indicador e polegar, desprotegidas. O atrito do cabo com os dedos provocou queimaduras, fazendo com que o rapelista se soltasse do cabo pouco antes de colidir contra o terreno, causando fraturas no membro inferior esquerdo.

Figura nº1 Fotografia das luvas do rapelista

Verificou-se, ainda, que a luva utilizada pelo rapelista, que deixava alguns dedos desprotegidos, possibilitou que o cabo causasse lesões às suas mãos, o que o levou a soltar o cabo antes de atingir o solo.

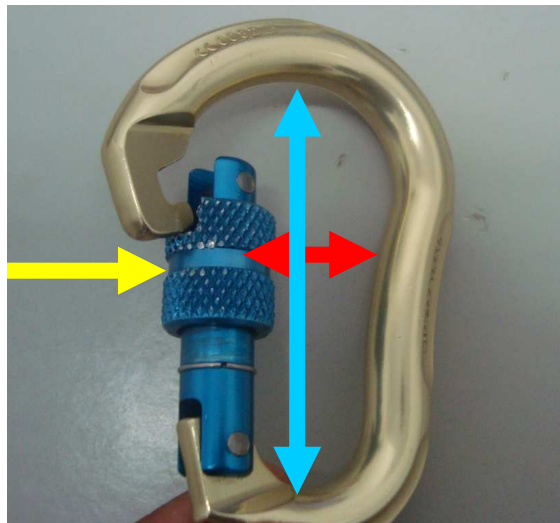
No acidente, houve o rompimento da capa da rosca de travamento do mosquetão.

Figura nº 2 Fotografia do mosquetão

A seta amarela indica o sentido do esforço gerado devido ao atrito do olhal menor do freio em oito com esta capa.

O mosquetão foi projetado para resistir a esforços no sentido longitudinal, seta azul, com a trava fechada ou aberta, e no sentido transversal, seta vermelha.

Entretanto não resiste a esforços no sentido da seta amarela, ou seja, de fora para dentro da peça.

O rapelista não rosqueou completamente a capa da rosca da trava do mosquetão.

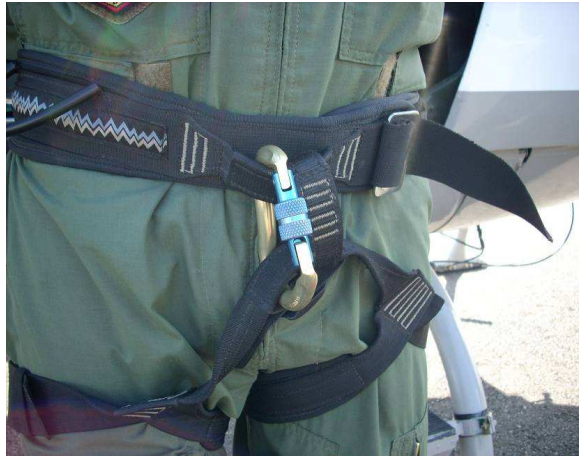
Na figura a seguir, observa-se o mosquetão montado na cadeirinha de rapel, passando por duas argolas do cinto.

Figura nº 3 Mosquetão montado na cadeirinha de rapel

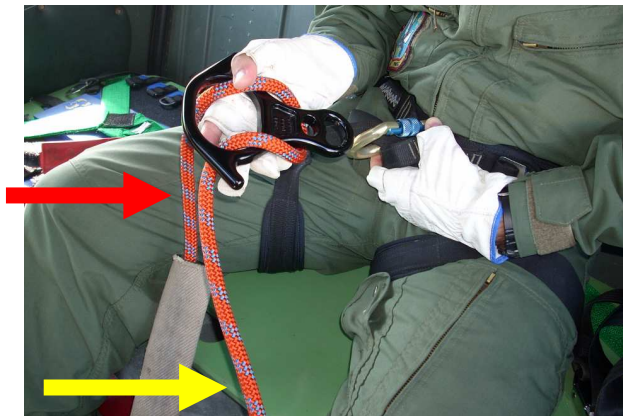
Inicialmente, ele conectou o freio em oito, peça de cor preta, ao mosquetão. Observa-se que o cabo de descida, seta amarela, foi posicionado para a lateral esquerda, enquanto o outro cabo, seta vermelha, à direita, está fixado à aeronave.

Figura nº 4 Posicionamento dos cabos

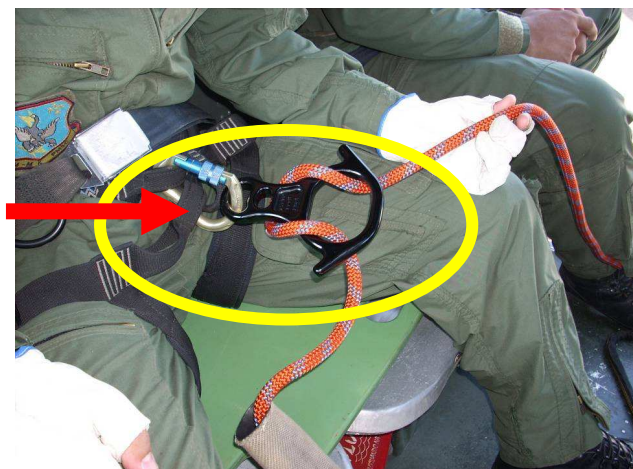
O cabo de descida ficou posicionado para a lateral esquerda erroneamente.

Figura nº 5 Posicionamento do cabo de descida

O freio em oito foi conectado ao mosquetão. Nota-se, na foto acima, que as peças estão alinhadas e a pressão é exercida de dentro para fora no sentido da seta vermelha.

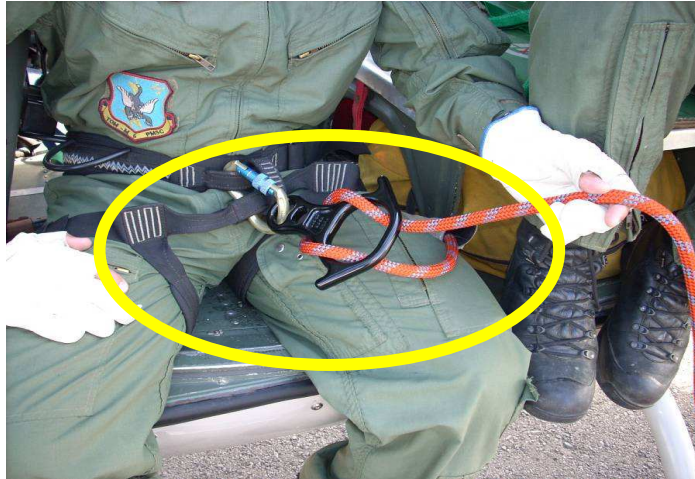
Figura nº 6 Posicionamento do cabo de descida

Percebe-se que, após o seu posicionamento, quando realizar o giro sobre o esqui, o cabo de descida irá ficar do seu lado esquerdo, quando deveria ficar para o lado direito (tripulante destro).

Na tentativa de correção, inversão do cabo de descida, da esquerda para a direita, o rapelista não desconectou o mosquetão do freio em oito, simplesmente, inverteu o cabo para a direita, mantendo o mosquetão conectado ao freio em oito, provocando um desalinhamento entre as peças.

O procedimento correto seria o rapelista retornar para dentro da aeronave, desconectar o mosquetão do freio em oito, colocar o cabo de descida para o lado direito, conectar o mosquetão ao freio em oito, de modo que ambas as peças ficassem alinhadas e o rapelista voltasse a se posicionar na porta esquerda do helicóptero.

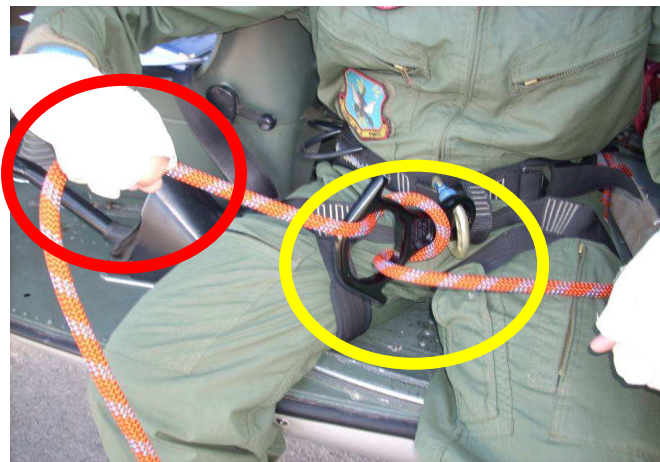
Após o procedimento incorreto, o cabo de descida passou a ser segurado pela mão direita do rapelista como mostra a foto a seguir, mas provocou um desalinhamento entre o freio em oito e o mosquetão.

Figura nº 7 Inversão do cabo de descida

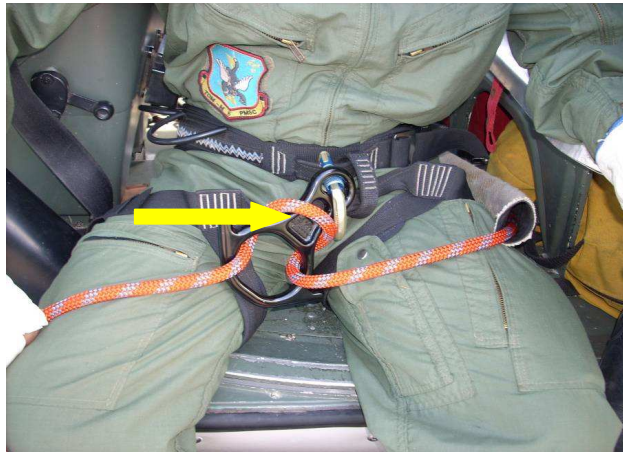
Após a inversão do cabo de descida observa-se, na foto a seguir, que o olhal menor do freio em oito passou a exercer um esforço de fora para dentro sobre a capa da rosca de travamento do mosquetão, seta amarela.

Figura nº 8 Freio em oito passou a exercer um esforço de fora para dentro

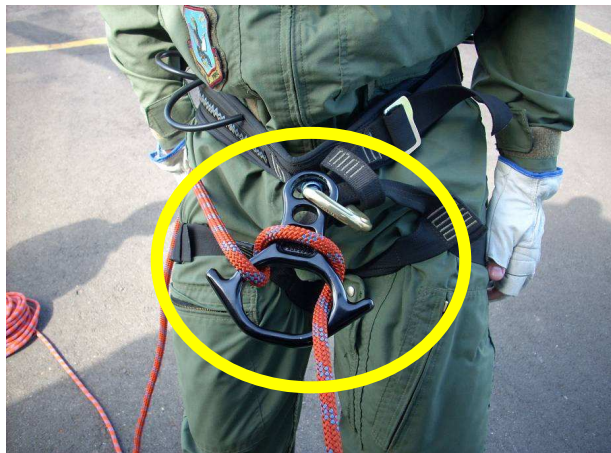
Na sequência, o rapelista se posicionou no esqui do helicóptero, iniciando a negativa, e o freio em oito continuou pressionando a capa da rosca do mosquetão.

Figura nº 9 Freio em oito pressionando a capa da rosca do mosquetão

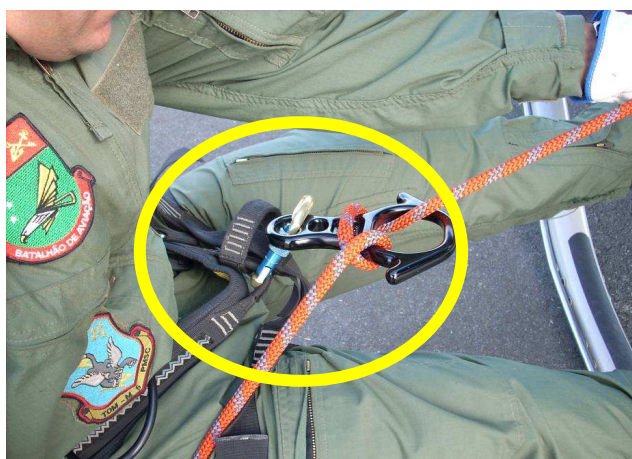
Alinhado com o esqui, observa-se o freio em oito, com o cabo tensionado devido ao peso do corpo do rapelista, pressionando a capa da rosca do mosquetão.

Figura nº 10 Freio em oito pressionando a capa da rosca do mosquetão

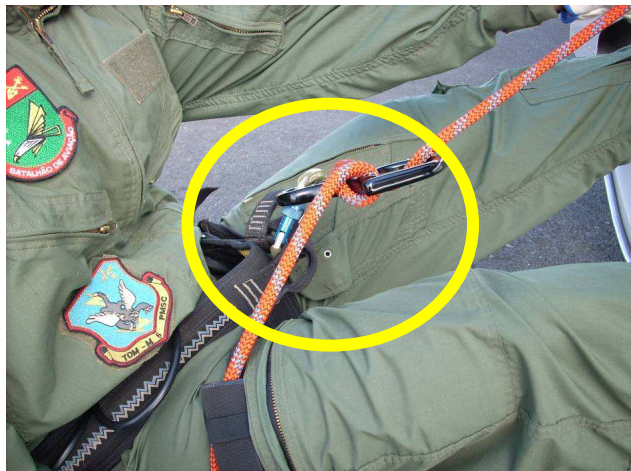
Permitiu, também, que o rapelista fizesse a correção, inversão da posição do cabo de descida, sem desconectar o mosquetão e que o mosquetão e o freio em oito ficassem desalinhados. Com o rapelista próximo da posição final da negativa, observa-se que o freio em oito continua pressionando a capa da rosca do mosquetão.

Figura nº 11 Freio em oito continua pressionando a capa da rosca do mosquetão.

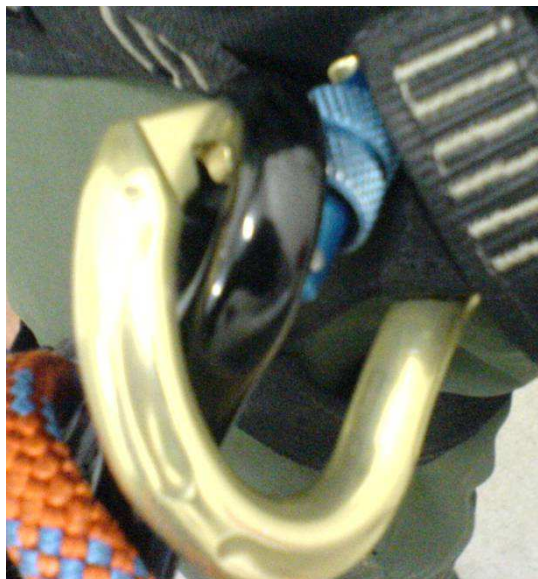
Na posição final da negativa, a utilização do mosquetão com a trava semi-aberta, possibilitou, inadvertidamente, a abertura da trava, devido à pressão do freio em oito sobre ela, desconectando o mosquetão do freio em oito.

Segundo as marcações em alto relevo no mosquetão, o fabricante não prevê qualquer tensão ou força no sentido de fora para dentro na trava do mosquetão.

Figura nº 12 Freio em oito pressionando a capa da rosca do mosquetão

Houve o rompimento da capa de proteção da rosca de travamento do mosquetão, que estava em atrito com o olhal menor do freio em oito, possibilitando que o mosquetão fosse desconectado do freio em oito e o rapelista ficasse solto, fazendo uma descida descontrolada e rápida pelo cabo, vindo a chocar-se contra o terreno e a fraturar parte do membro inferior esquerdo.
