COMANDO DA AERONÁUTICA CENTRO DE INVESTIGAÇÃO E PREVENÇÃO DE ACIDENTES AERONÁUTICOS

RELATÓRIO FINAL SIMPLIFICADO (SUMA)

DADOS DA OCORRÊNCIA			
Nº DA OCORRÊNCIA	DATA - HORA	INVESTIGAÇÃO	SUMA Nº
---	07/SET/2011 - 10:20 (UTC)	SERIPA II	A-519/CENIPA/2015
CLASSIFICAÇÃO DA OCORRÊNCIA	TIPO DA OCORRÊNCIA	COORDENADAS	
ACIDENTE	FALHA DO MOTOR EM VOO	11°40'58"S	039°18'34"W
LOCALIDADE	MUNICÍPIO	UF	
FAZENDA PEDREGULHO	CONCEIÇÃO DO COITÉ	BA

DADOS DA AERONAVE		
MATRÍCULA	FABRICANTE	MODELO
PT-UPB	EMBRAER	EMB-202
OPERADOR	REGISTRO	OPERAÇÃO
PARTICULAR	TPP	AGRÍCOLA

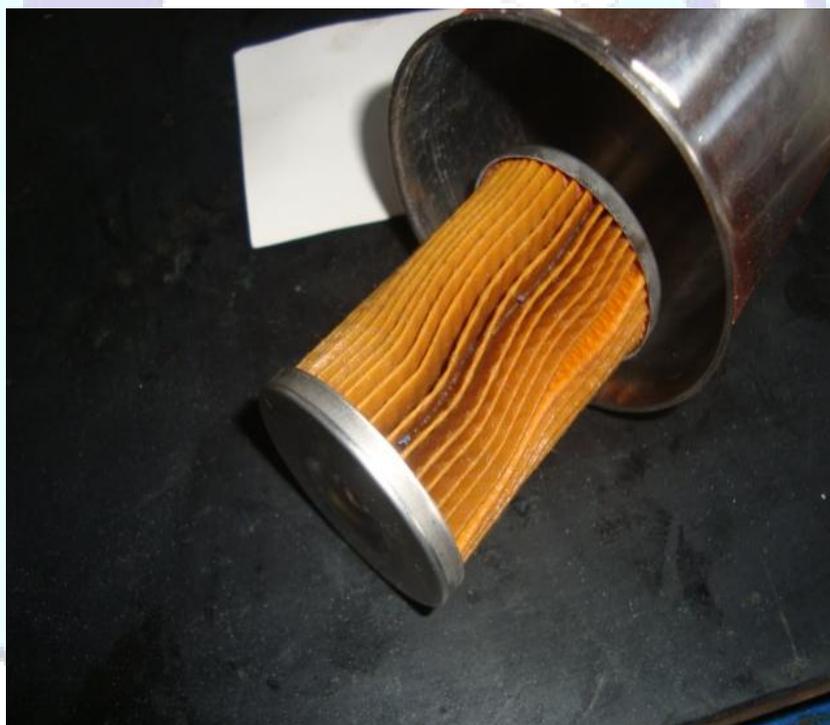
Segundo o fabricante da aeronave, a formação de material gelatinoso no sistema de combustível, encontrado nos bicos injetores, está intimamente relacionada com o resultado da corrosão ocasionada pela recorrente utilização de combustível (ETANOL) com características diferentes das especificadas da ANP.

Outro fato que concorre para o surgimento deste material gelatinoso é a utilização de filtro de combustível diferente do especificado pelo fabricante da aeronave (*bogus part*). Neste caso, constatou-se que no momento do acidente, encontrava-se instalado um filtro de combustível com características bem diferentes do original, seja pelo material da sua composição, pelo seu formato e pela sua capacidade de filtragem.

Figura 01 - Filtro encontrado na aeronave (*bogus parts*)

- n) o filtro do sistema de combustível instalado na aeronave não correspondia ao previsto pelo fabricante;
- o) havia discrepância entre as horas totais registradas no horímetro da aeronave e na documentação da mesma;

Tendo em vista os fatos relatados neste relatório, realizar auditoria técnica junto ao operador da aeronave, buscando certificar se a manutenção programada de suas aeronaves, bem como os serviços fora de sede que são realizados por oficina homologada pela ANAC.

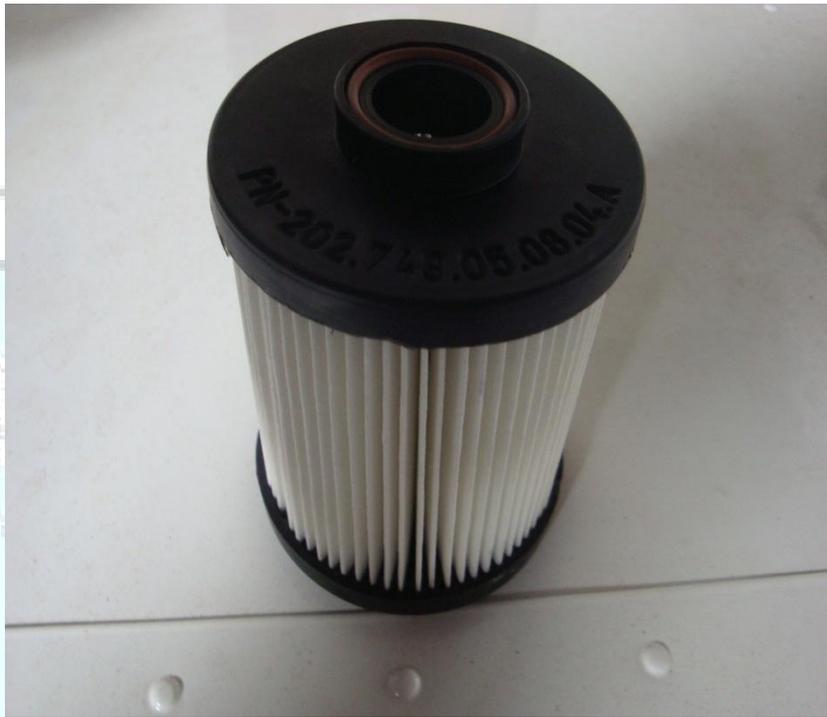
Figura 02 - Filtro original (certificado)
