COMANDO DA AERONÁUTICA
CENTRO DE INVESTIGAÇÃO E PREVENÇÃO DE
ACIDENTES AERONÁUTICOS

RELATÓRIO FINAL SIMPLIFICADO

DADOS DA OCORRÊNCIA								
DATA - HORA		INVESTIGAÇÃO		SUMA Nº				
03JUL2021 12:46 (UTC)		SERIPA IV		A-084/CENIPA/2021				
CLASSIFICAÇÃO		TIPO(S)		SUBTIPO(S)				
ACIDENTE		[LOC-G] PERDA DE CONTROLE NO SOLO [RE] EXCURSÃO DE PISTA		NIL				
LOCALIDADE		MUNICÍPIO		UF	COORDENADAS			
AERÓDROMO ESTADUAL DE CAMPOS DOS AMARAI (SDAM)		CAMPINAS		SP	22°51'33"S	047°06'29"W		
DADOS DA AERONAVE								
MATRÍCULA		FABRICANTE		MODELO				
PP-GSV		NEIVA		56-C				
OPERADOR			REGISTRO		OPERAÇÃO			
AERoclUBE DE CAMPINAS			PRI		INSTRUÇÃO			
PESSOAS A BORDO / LESÕES / DANOS À AERONAVE								
A BORDO		LESÕES					DANOS À AERONAVE	
		Ileso	Leve	Grave	Fatal	Desconhecido		
Tripulantes	2	2	-	-	-	-	Nenhum	
Passageiros	-	-	-	-	-	-	Leve	
Total	2	2	-	-	-	-	X Substancial	
							Destruída	
Terceiros	-	-	-	-	-	-	Desconhecido

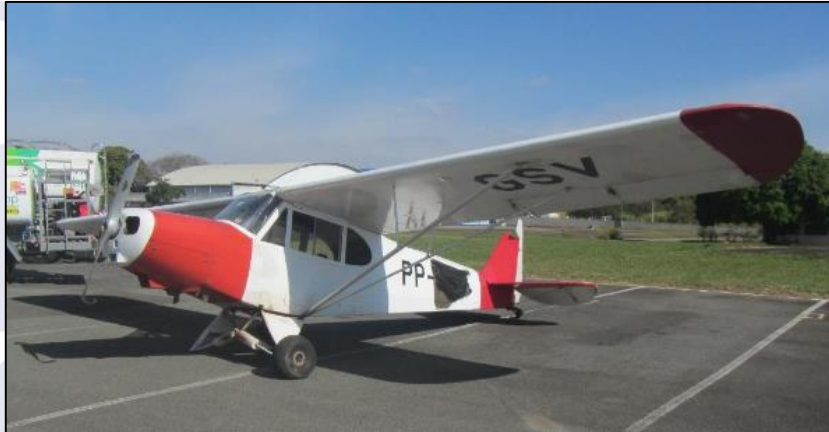
No segundo pouso, a aeronave perdeu o eixo, saindo pela lateral direita da pista (*veer-off*) e parando sobre a área de manobras dos caminhões de combustível.

Figura 1 - Vista do PP-GSV após o acidente.

A aeronave teve danos substanciais e os pilotos saíram ilesos.

Quando percebeu a proximidade da aeronave com as edificações e os caminhões de combustível na área de manobras, o IN comandou uma guinada à direita no esforço de efetuar uma redução brusca de velocidade e não se chocar contra as estruturas e os veículos. Durante o giro, a aeronave quebrou o trem de pouso direito, parando na proa 050° a, aproximadamente, 3 m do caminhão de combustível ali estacionado.

Nesse sentido, após a saída da pista, a ação recomendada seria a de abortar o voo, por meio da redução da potência e aplicação dos freios, como forma de reduzir a corrida no solo e efetuar a parada total da aeronave, o mais rapidamente possível, reduzindo, assim, o risco de colisão contra os obstáculos.

Atuar junto ao Aeroclube de Campinas, a fim de certificar-se de que os instrutores de voo atingiram as competências preconizadas no item 7.5 da IS 141-007A, de 15JUL2020, que estabeleceu os Programas de Instruções e Procedimentos e Manual de Instruções e Procedimentos, em especial o Gerenciamento de Erros e Ameaças (TEM) e o Gerenciamento de Recursos de Cabine (CRM) na instrução de voo.
