COMANDO DA AERONÁUTICA
CENTRO DE INVESTIGAÇÃO E PREVENÇÃO DE
ACIDENTES AERONÁUTICOS

RELATÓRIO FINAL SIMPLIFICADO

DADOS DA OCORRÊNCIA								
DATA - HORA		INVESTIGAÇÃO		SUMA Nº				
30JUL2018 - 12:00 (UTC)		SERIPA VI		IG-130/CENIPA/2018				
CLASSIFICAÇÃO		TIPO(S)		SUBTIPO(S)				
INCIDENTE GRAVE		[LOC-G] PERDA DE CONTROLE NO SOLO [RE] EXCURSÃO DE PISTA		NIL				
LOCALIDADE		MUNICÍPIO		UF	COORDENADAS			
AERÓDROMO FAZENDA EUROPA (SWEF)		COCALINHO		MT	14°48'47"S	051°09'24"W		
DADOS DA AERONAVE								
MATRÍCULA		FABRICANTE		MODELO				
PP-LAV		BEECH AIRCRAFT		G58				
OPERADOR			REGISTRO		OPERAÇÃO			
PARTICULAR			TPP		PRIVADA			
PESSOAS A BORDO / LESÕES / DANOS À AERONAVE								
A BORDO		LESÕES					DANOS À AERONAVE	
		Ileso	Leve	Grave	Fatal	Desconhecido		
Tripulantes	1	1	-	-	-	-	Nenhum	
Passageiros	4	4	-	-	-	-	X Leve	
Total	5	5	-	-	-	-	Substancial	
							Destruída	
Terceiros	-	-	-	-	-	-	Desconhecido

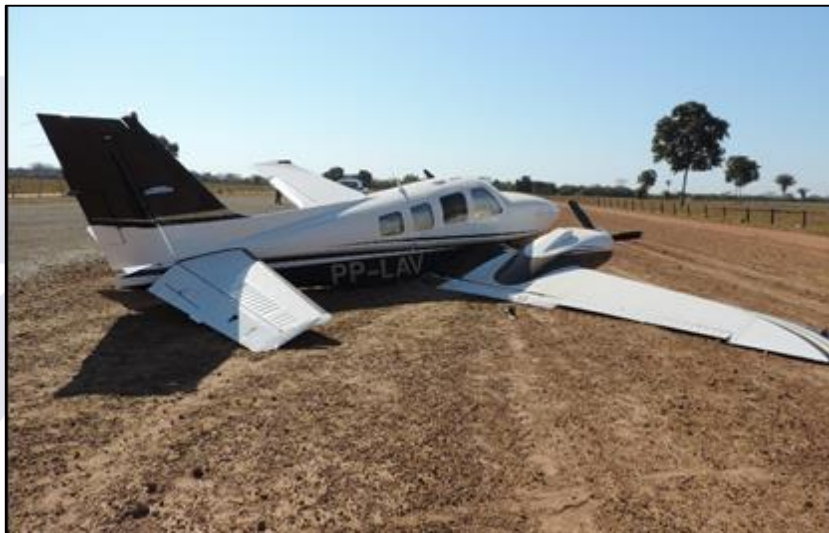
Durante o pouso em SWEF, ocorreu o recolhimento do trem principal direito. O avião derivou para a direita e saiu da pista pela lateral direita (*veer off*).

Figura 1 - Imagem da aeronave após a parada total.

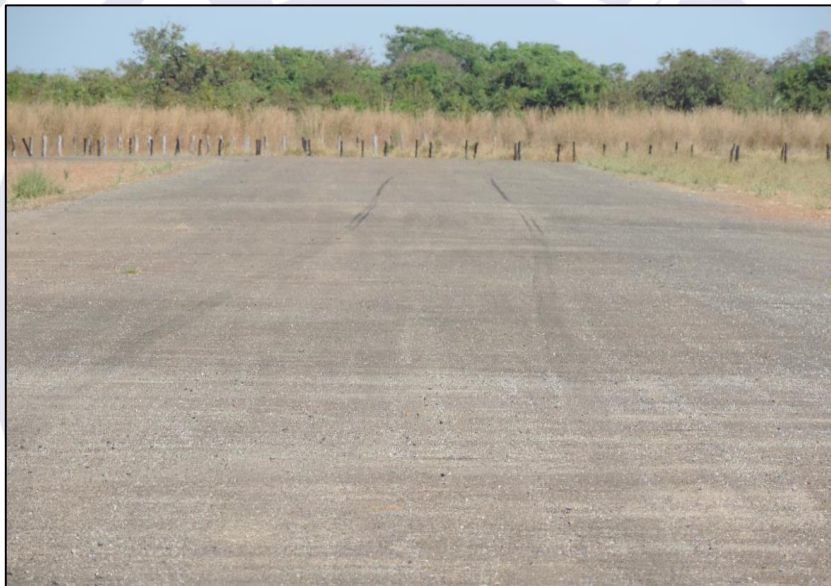
Durante a ação inicial de investigação, foram observadas marcas contínuas de frenagem que se iniciavam próximo à cabeceira da pista utilizada para o pouso e se estendiam por 310 m (Figura 2).

Figura 2 - Marcas de frenagem na pista (vista contrária ao sentido de pouso).

- i) durante a ação inicial de investigação, foram observadas marcas contínuas de frenagem que se iniciavam próximo à cabeceira da pista utilizada para o pouso e se estendiam por 310 m;

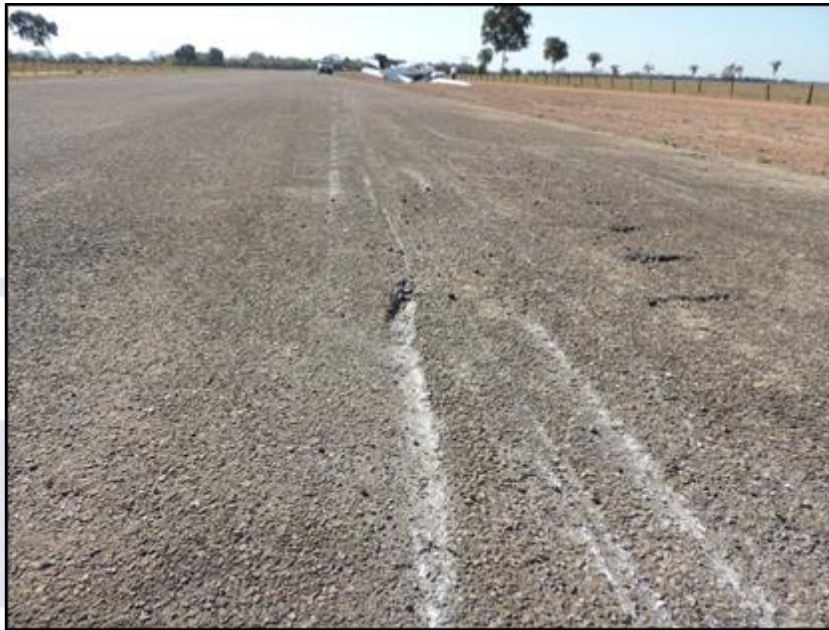
A partir do momento em que ocorreu o recolhimento do trem direito, foram percorridos mais 54 m, totalizando um deslocamento de 364 m desde o início da frenagem até a saída da pista (Figura 3).

Figura 3 - Marcas observadas no ponto em que ocorreu o recolhimento do trem de pouso direito e contato da hélice com a pista.

- j) a partir do momento em que ocorreu o recolhimento do trem direito, foram percorridos mais 54 m, totalizando um deslocamento de 364 m até a saída da pista;

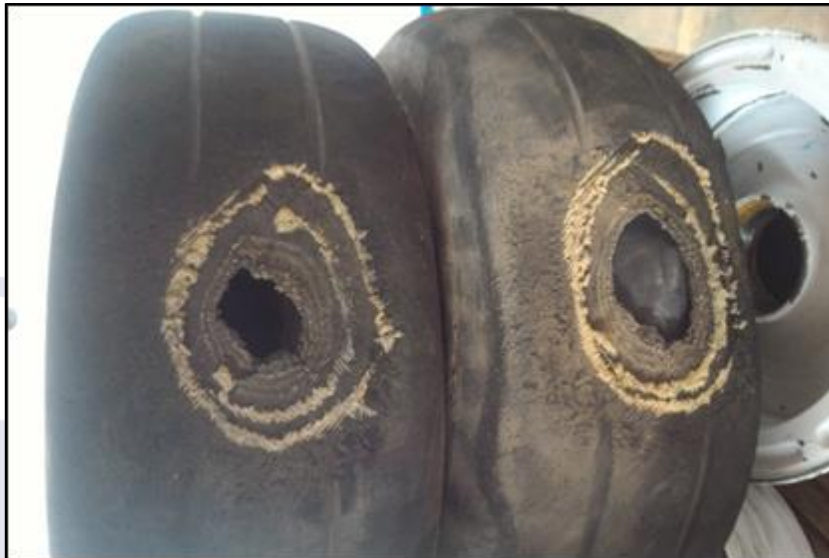
Durante esse procedimento, foi observado que os pneus apresentavam desgaste localizado em uma única região, característico de um travamento das rodas durante a operação de pouso (Figura 5).

Figura 5 - Pneus dos trens principal direito e esquerdo da aeronave.

- k) os pneus apresentavam desgaste localizado em uma única região, característico de um travamento das rodas durante a operação de pouso, sem quaisquer indicações de falhas estruturais prévias;

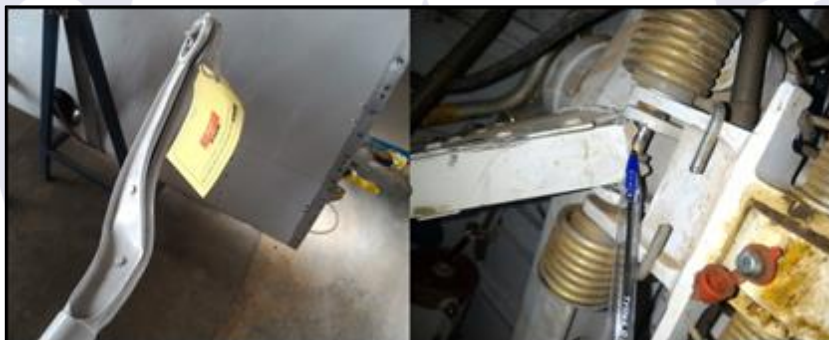
Os investigadores observaram que a haste de acionamento do trem de pouso principal direito apresentava deformações e a sua trava estava quebrada, o que levou ao recolhimento dessa perna.

É possível que tais deformações e a quebra da trava tenham ocorrido devido a esforços decorrentes das oscilações para os dois lados que se seguiram ao estouro de ambos os pneus relatadas pelo piloto (Figura 6).

Figura 6 - Haste de acionamento do trem de pouso deformada e trava quebrada.

Assim, a principal hipótese levantada é a de que uma inadequação no uso dos comandos tenha resultado em uma frenagem excessiva, que levou ao estouro dos pneus e, na sequência, às oscilações laterais que deformaram a haste de acionamento e danificaram a trava do trem de pouso.

- l) não foram encontrados indícios de mau funcionamento no sistema de freios da aeronave;
- m) a haste de acionamento do trem de pouso principal direito apresentava deformações e a sua trava estava quebrada, o que levou ao recolhimento dessa perna;
