# **ACIDENTE** *Aeronautico*

AERONAVE - Viscount-701 - PP-SRR  
LOCAL - Nova Friburgo - Rio de Janeiro  
DATA 4 de Setembro de 1964

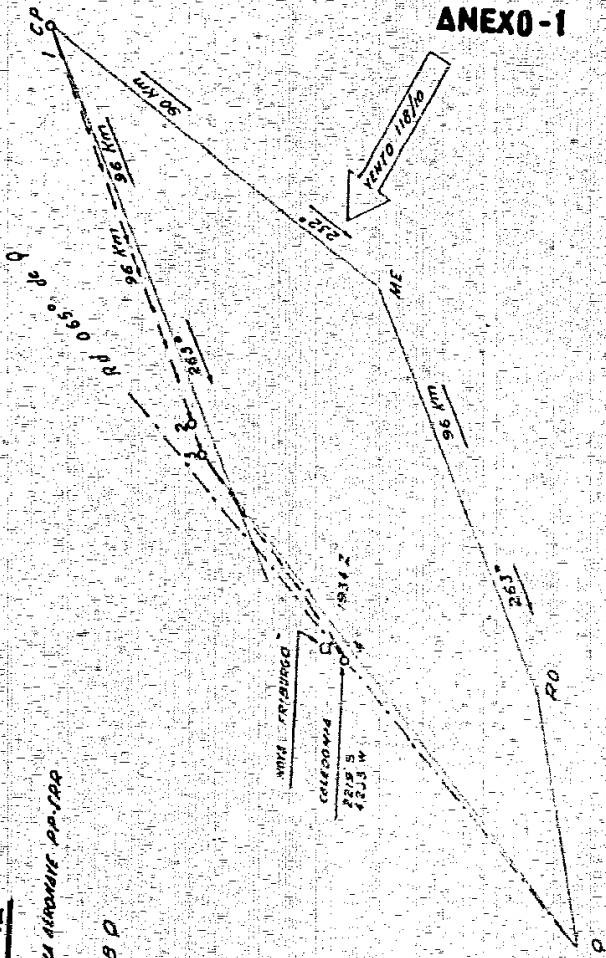
# ANEXO-1

Reconstituição da rota provável, seguida pelo PF SRR, considerando os dados obtidos na investigação (Vide anexos):  
Posição EP nº 1 - Aprimou para o rumo 263º, devido ao vento 11k 10 a rota seguida foi de 265º.

Posição nº 2 - Corresponde ao estimado do SSME quando em posição ME.

Posição nº 3 - Após tentar sintonizar BO provavelmente sem resultado, deve ter sintonizado NDB Q. e obtido ve 2 relativa à esquerda.

Neste ponto deve ter proado para o NDB Q. O vento continuando a atuar, desviou-se para a direita, jogando-o no ponto 4, onde colidiu com a montanha, aproximadamente às 1934Z.
